PROGETTO

Riparazione dei danni e miglioramento sismico del Palazzo Ducale (da Varano), danneggiato dagli eventi sismici del 24 agosto 2016 e successivi

Piazza Cavour - 62032 - Camerino (MC) - Marche - Italia

UNICAM Università degli Studi di Camerino

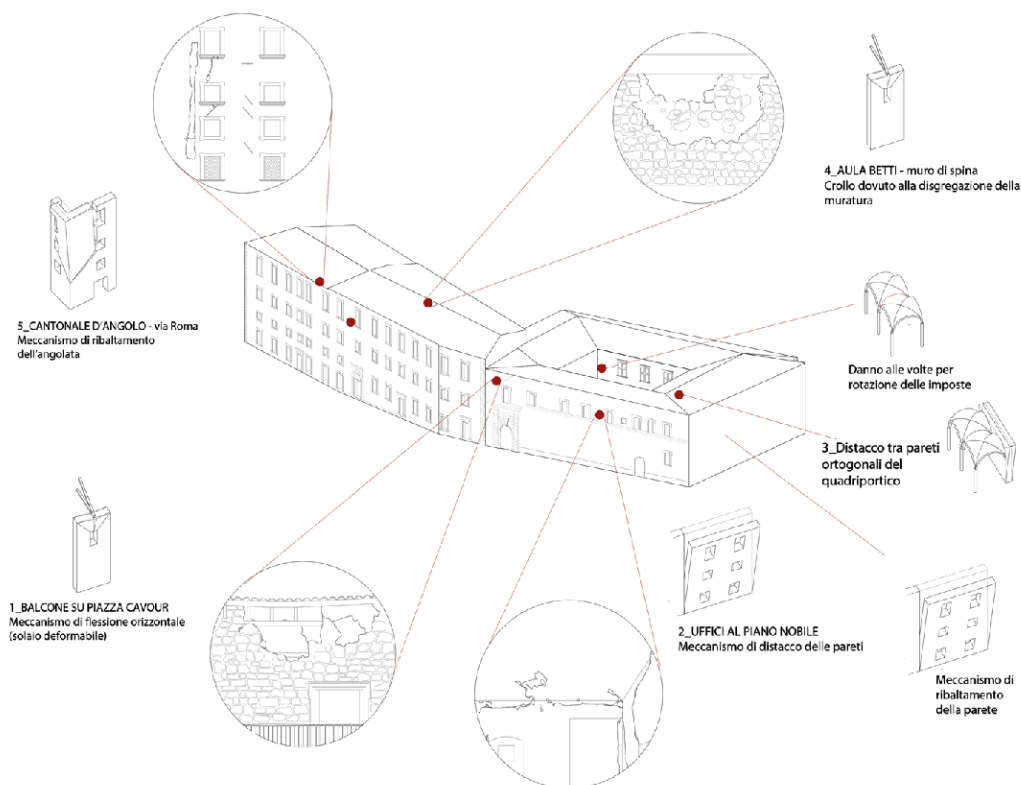
Analizzando lo stato attuale della fabbrica del palazzo è possibile identificare i principali meccanismi di danno che la serie sismica del 2016 ha indotto sugli elementi della struttura.

Fig.8 Individuazione dei principali meccanismi che si sono attivati a seguito degli eventi sismici 2016

Ci sono due fondamentali modi per contrastare tale spinta. Si può opporre un sistema di contropinta, che agisca sulla struttura ricevendone il carico inclinato dall'alto, o più semplicemente, si può neutralizzare la spinta collegando i confinamenti della cellula strutturale con un tirante di materiale che resista a trazione, di legno o ferro. Al primo sistema si dava nome di “contrafforte”, al secondo di “catena” o “chiave”.

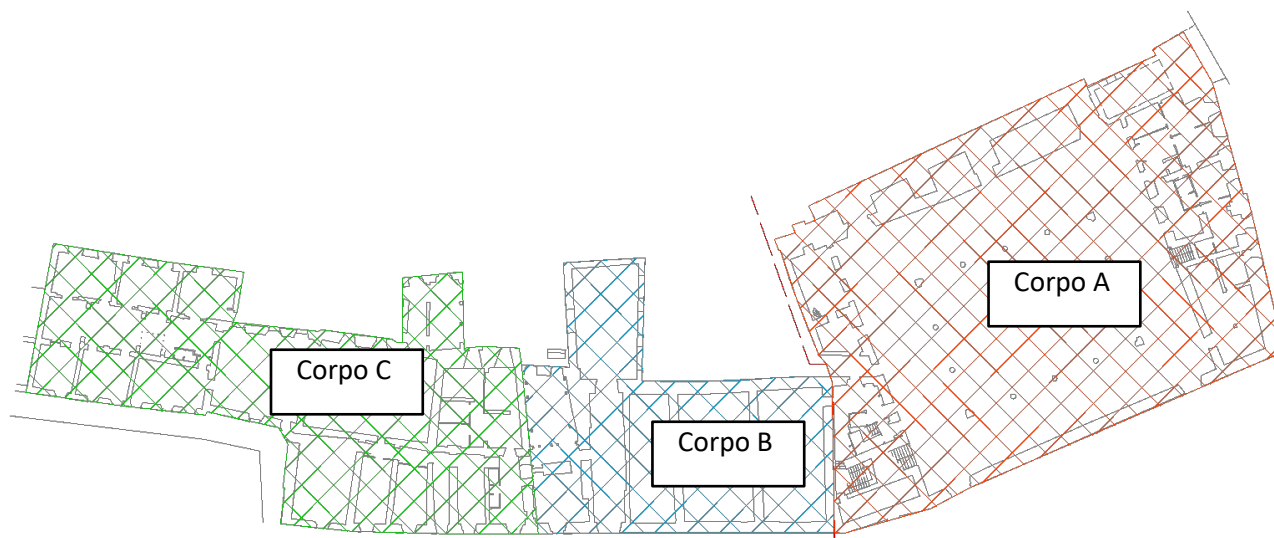
Per l'interpretazione del quadro fessurativo, l'aggregato edilizio è stato idealmente suddiviso in 3 differenti corpi: il corpo A, rappresentato dal Quadriportico, dove l'interpretazione del quadro fessurativo è legata anche alla complessità della sua composizione strutturale; il corpo B costituito dal Corridoio della Facoltà di Giurisprudenza, che ha subito minori danni in seguito al sisma; ed infine il corpo C, formato storicamente dall'affiancamento di diversi aggregati edilizi, e che presenta perciò differenti tipologie murarie, non adeguatamente collegate tra loro e di scarsa qualità.

Suddivisione del fabbricato per l'interpretazione del quadro fessurativo

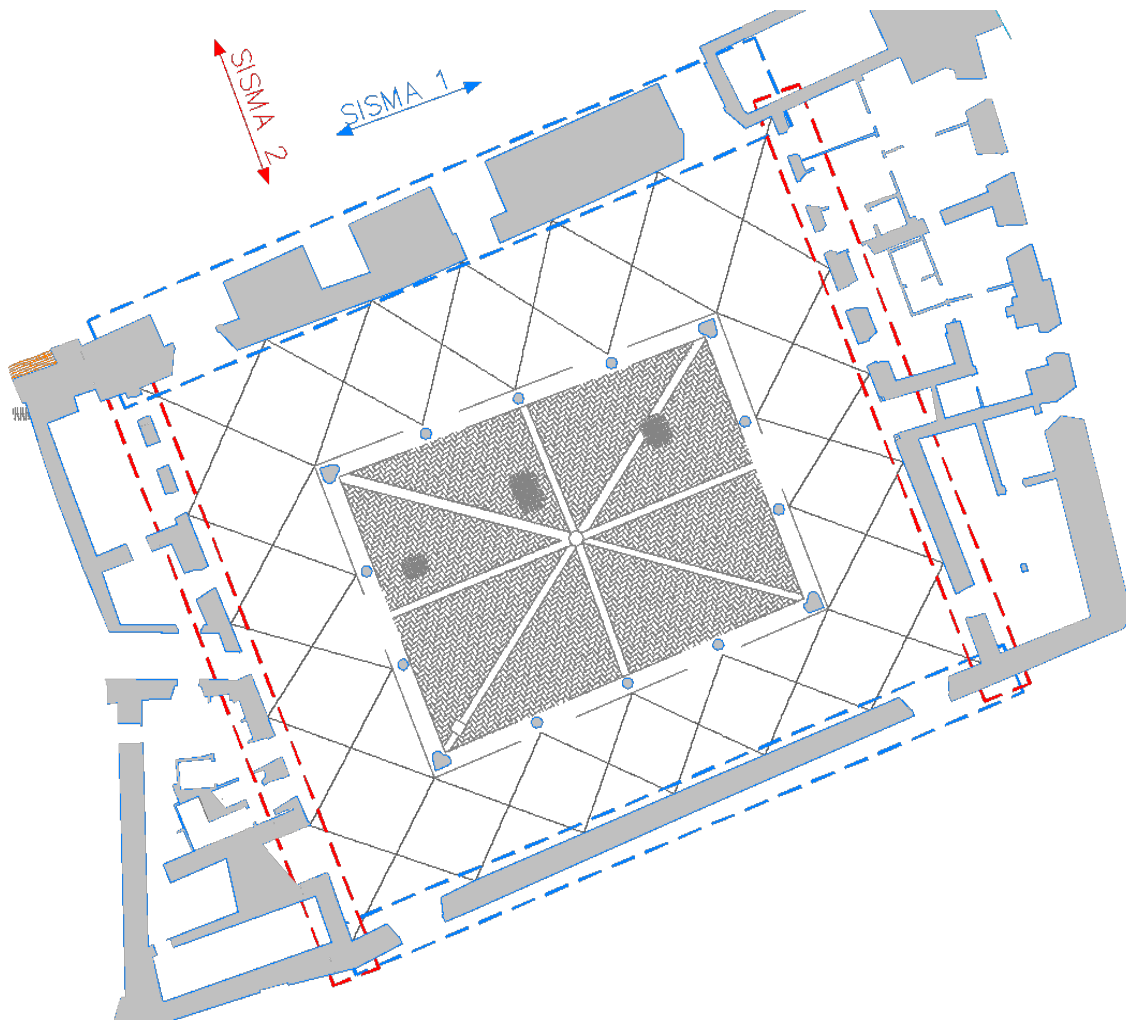
Pannelli murari resistenti al piano Strada del Quadriportico: in blu, quelli resistenti al Sisma in direzione 1, e in rosso, quelli resistenti al Sisma in direzione 2

Gli interventi hanno per obiettivo il miglioramento dello schema strutturale che garantisce il trasferimento delle forze sismiche orizzontali, generate dalle masse del piano Nobile (solaio di calpestio e pareti in elevazione), del sottotetto e della copertura, alle quattro pareti perimetrali del piano strada del Quadriportico. Tutte le azioni orizzontali dovute al sisma, sono infatti trasferite a terra dalle due coppie di pareti evidenziate in figura con tratteggio blu quelle resistenti al sisma in direzione 1 e rosso quelle in direzione 2.
