PROGETTO
Riparazione dei danni e miglioramento sismico del Palazzo Ducale (da Varano), danneggiato dagli eventi sismici del 24 agosto 2016 e successivi

UBICAZIONE
Piazza Cavour - 62032 - Camerino (MC) - Marche - Italia

TITOLO
**Progetto Esecutivo
Restauro e conservazione degli elementi di interesse storico artistico presenti a Palazzo Ducale (da Varano).**

TAVOLA DEI DEGRADI E DEGLI INTERVENTI DI RESTAURO - NEVIERA LATO SUD ESTERNO, PIANO STRADA (0.00 m)

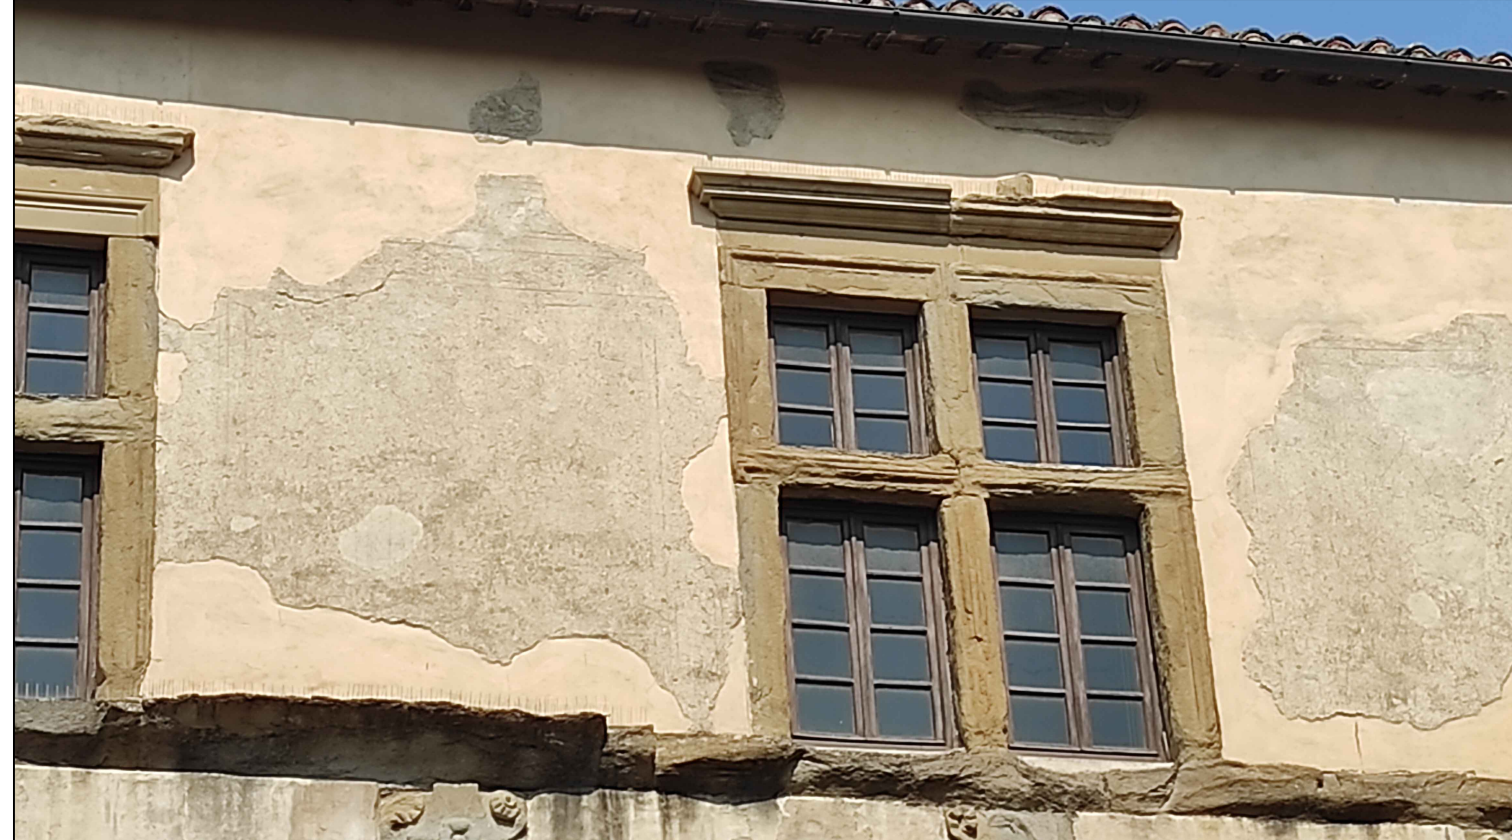
Figura 6. Quadriportico, dettaglio intonaco graffito lato Ovest.

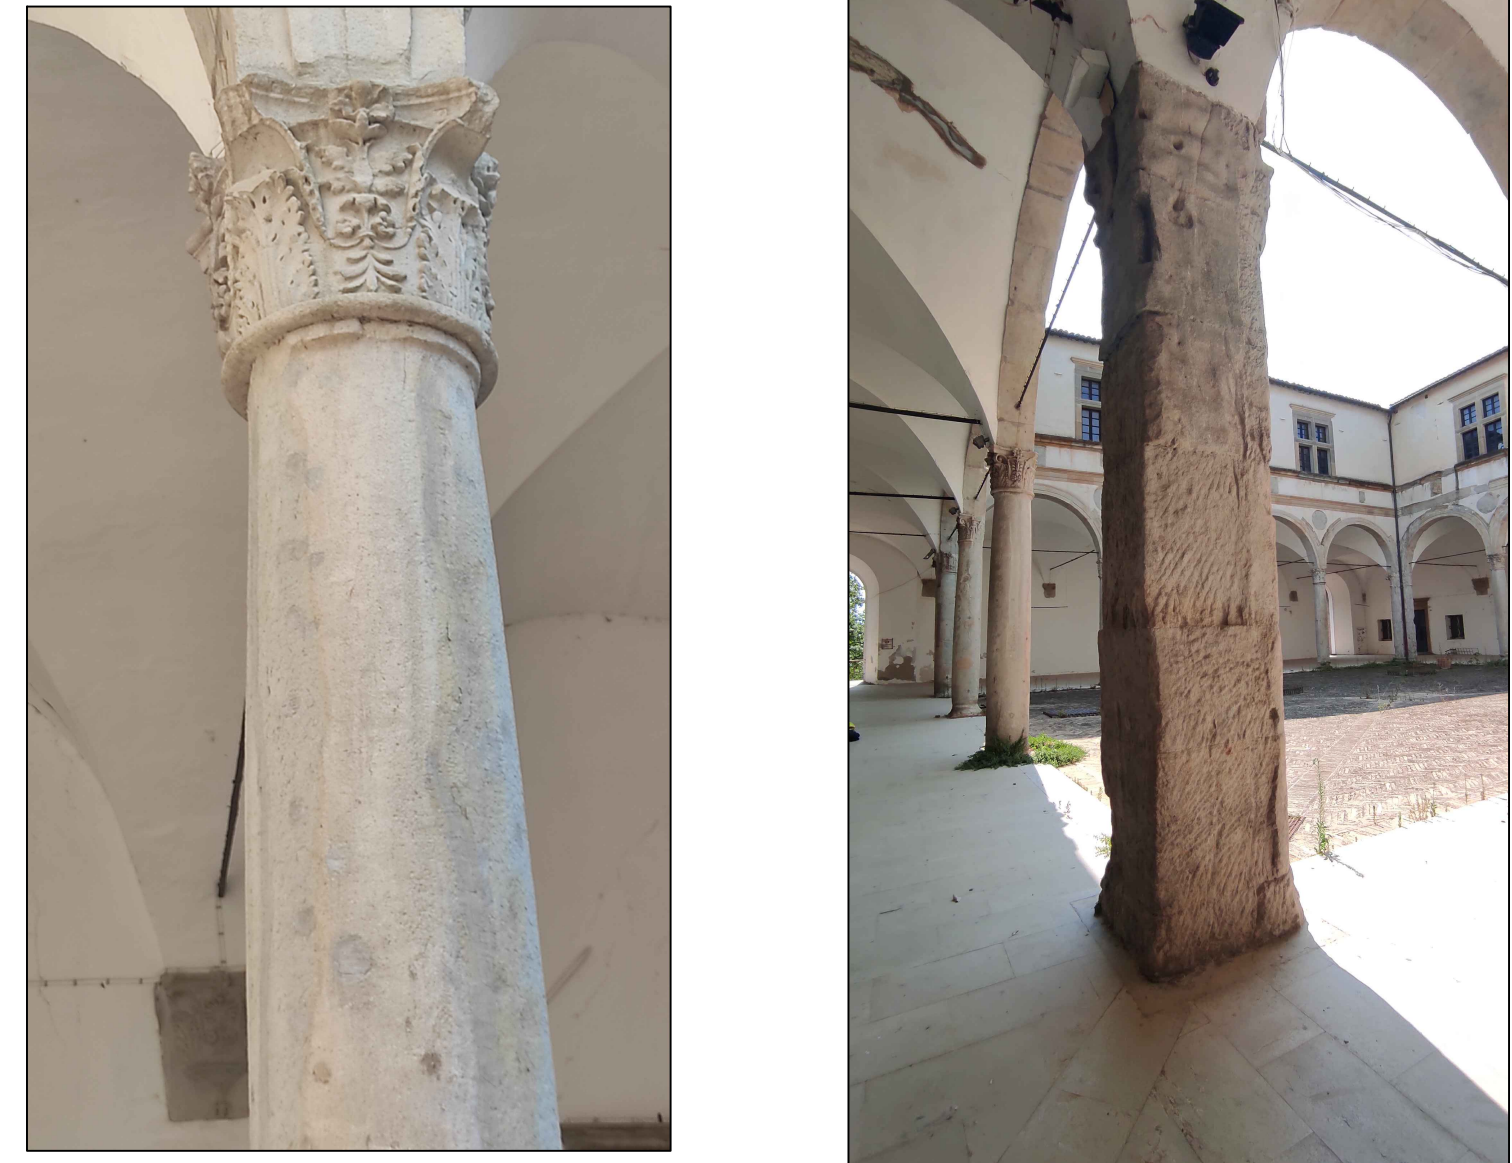
Figure 7. Quadriportico, dettagli colonna.

Figura 10. Quadriportico, colonna.

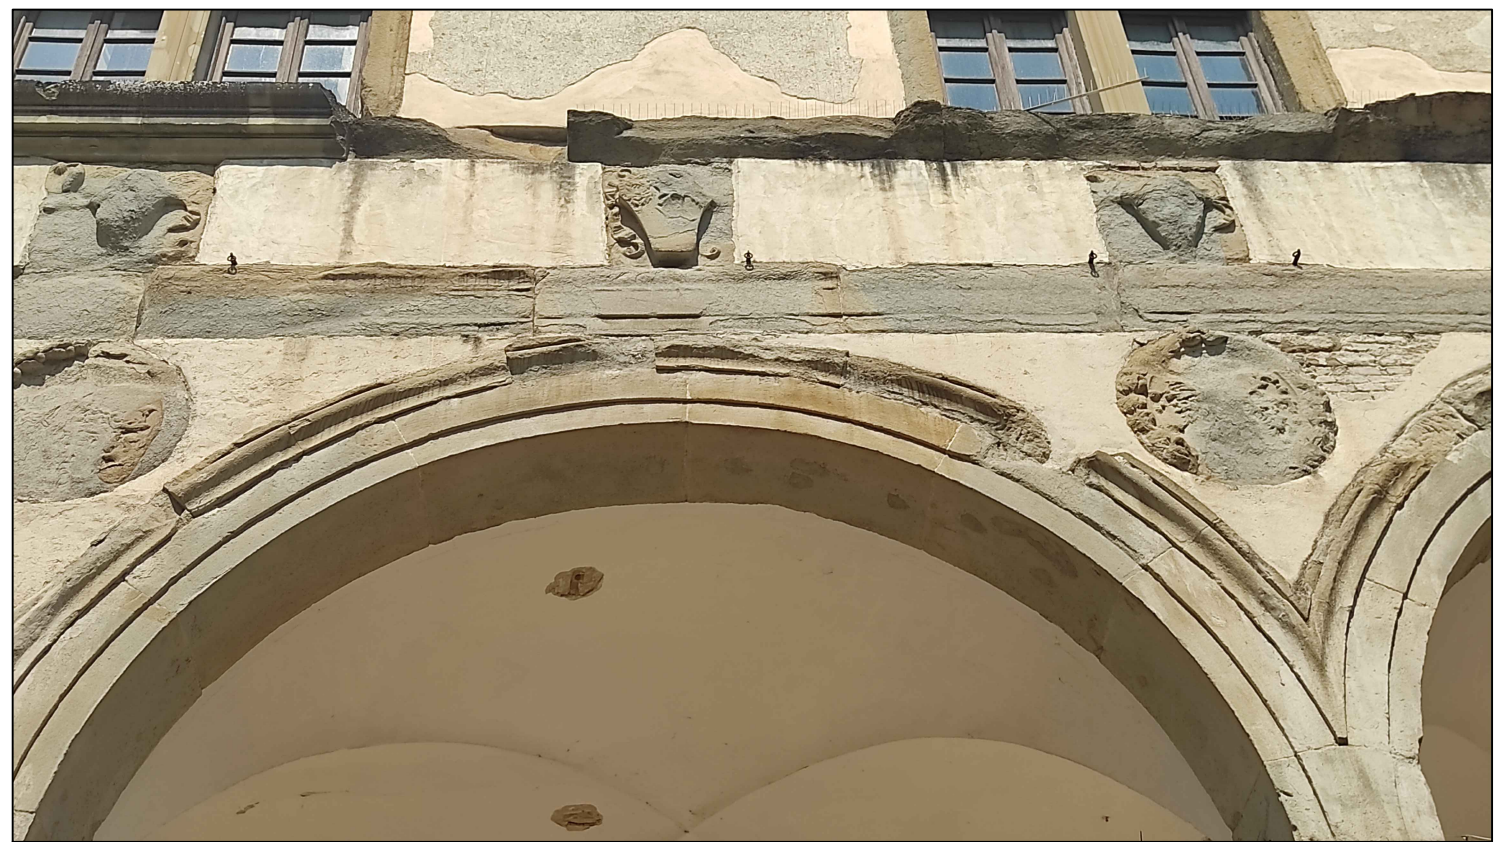
Figure 9. Quadriportico, dettagli.
