Riparazione dei danni e miglioramento sismico del Palazzo Ducale (da Varano), danneggiato dagli eventi sismici del 24 agosto 2016 e successivi

Progetto Esecutivo
Restauro e conservazione degli elementi di interesse storico
artistico presenti a Palazzo Ducale (da Varano).

ELABORATO:
0 0 4 . 1

TAVOLA DEI DEGRADI E DEGLI INTERVENTI DI RESTAURO - NEVIERA LATO NORD INTERNO, PIANO STRADA (0.00 m)

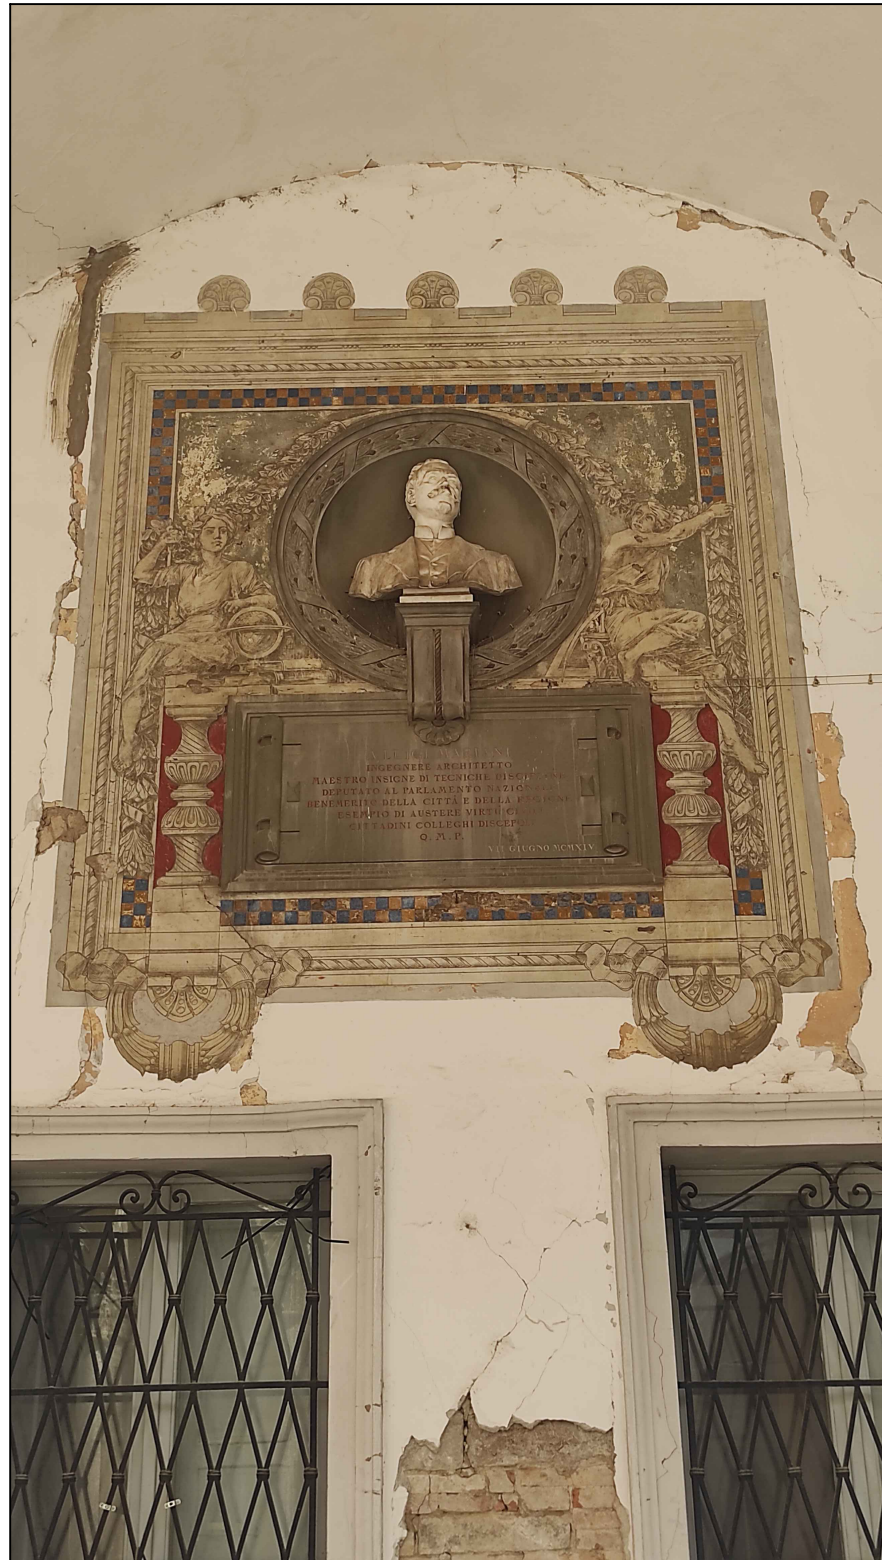
Figura 11. Quadriportico, busto (da proteggere in loco) e graffito decorato.

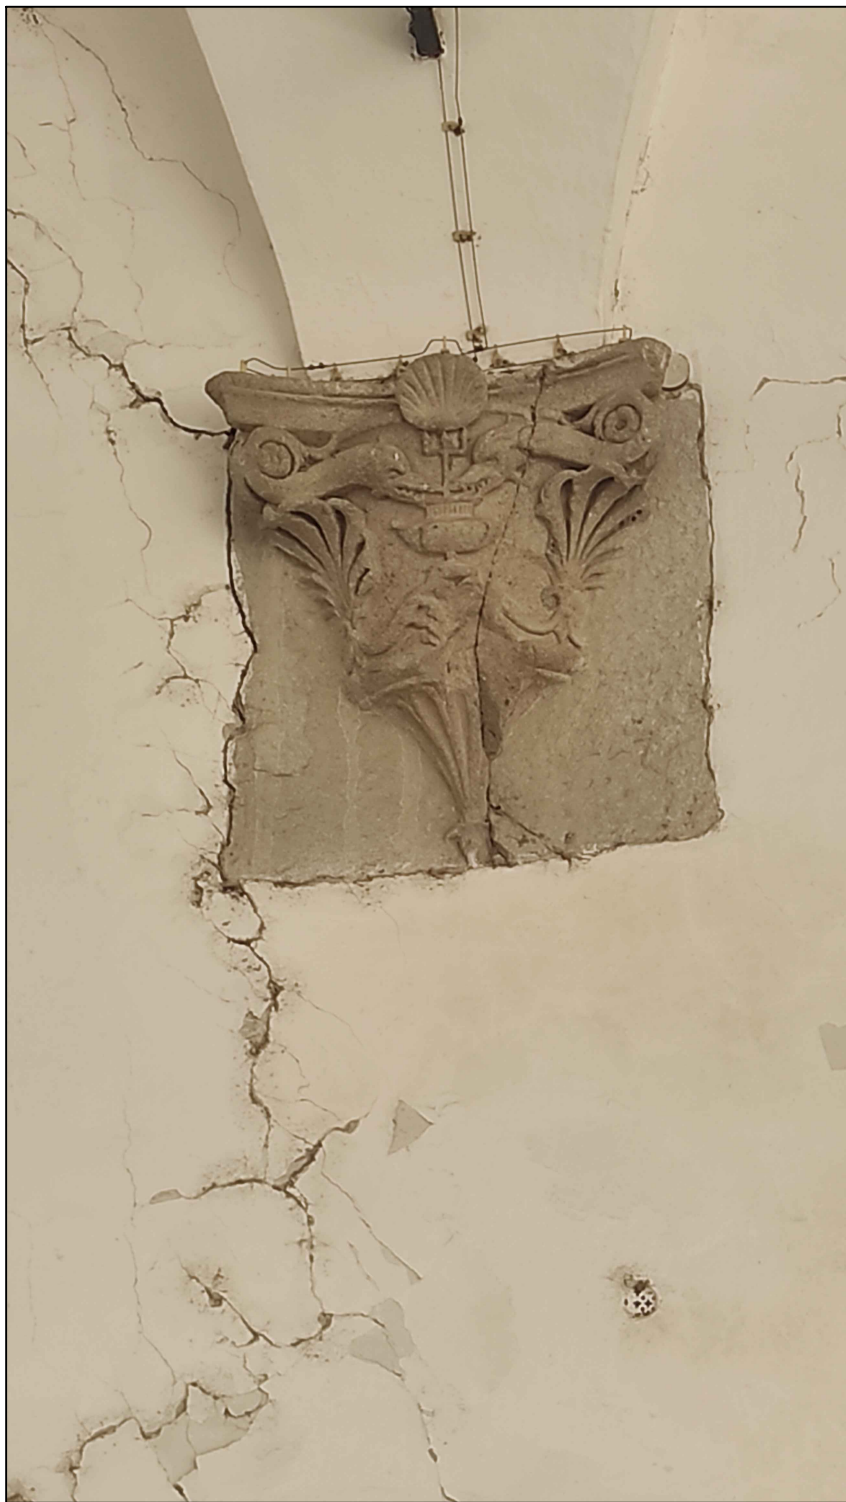
Figure 8. Quadriportico, dettagli capitello a parete.
