Riparazione dei danni e miglioramento sismico del Palazzo Ducale (da Varano), danneggiato dagli eventi sismici del 24 agosto 2016 e successivi

Progetto Esecutivo
Interventi sulle colonne del quadriportico

ELABORATO:
0 0 4 15

INTERVENTI DI CONSOLIDAMENTO
STATICO SULLE COLONNE
n. 10, 12, 13

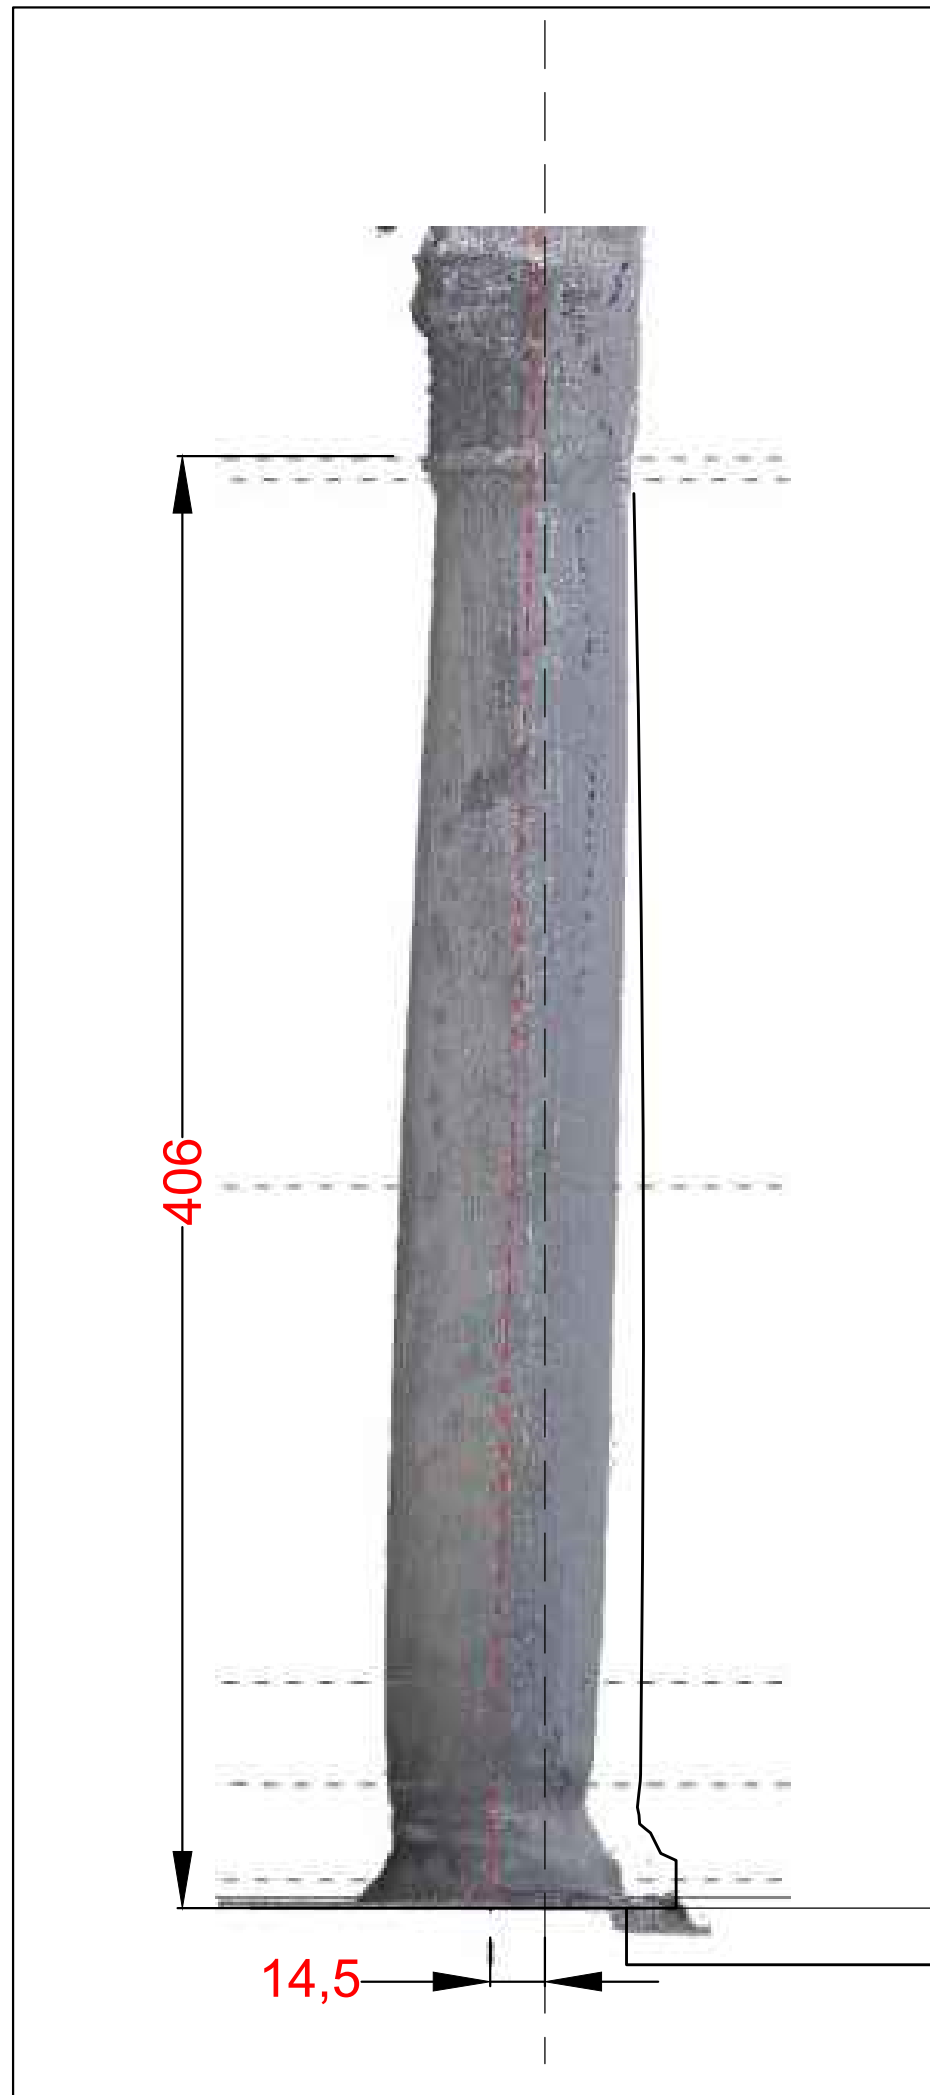
COLONNA 12 (PARETE NORD)
VISTA LATERALE - sc. 1:20

CORREZIONE DELLE ECCENTRICITÀ
E RICOSTRUZIONE DEI BASAMENTI
V. Tav. C004.13, C004.14
