## Riparazione dei danni e miglioramento sismico del Palazzo Ducale (da Varano), danneggiato dagli eventi sismici del 24 agosto 2016 e successivi

Piazza Cavour - 62032 - Camerino (MC) - Marche - Italia

## 2 Analisi del quadro fessurativo

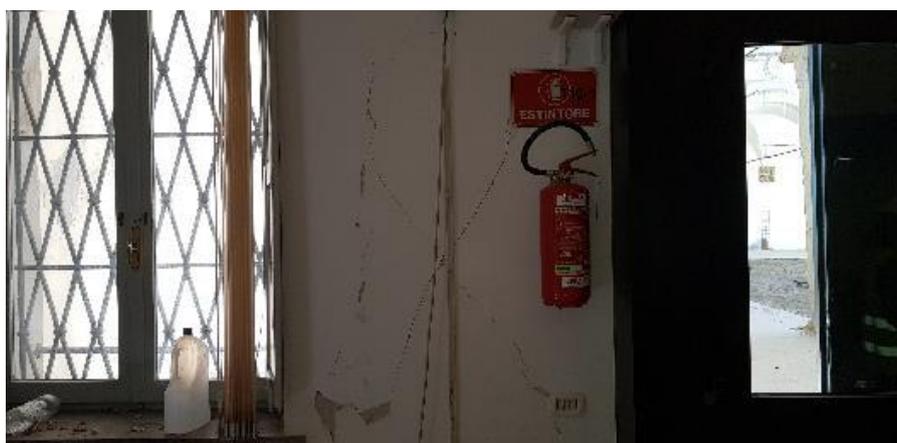
- Fessurazione a taglio dei maschi murari costituenti le pareti parallele all'azione sismica al piano Strada: le pareti trasversali sui lati nord e sud interessate da un elevato numero di aperture e le pareti interne del piano Nobile, sono risultate fortemente fessurate, con formazione di lesioni diagonali o a X (Figura 2.3). In Figura 2.4 è riportata la pianta del piano Strada, dove sono evidenziate le due pareti che hanno subito i danni maggiori a causa della presenza di un elevato numero di aperture.

Figura 2.3 - Fessurazione a X di un maschio murario nella zona tra due aperture

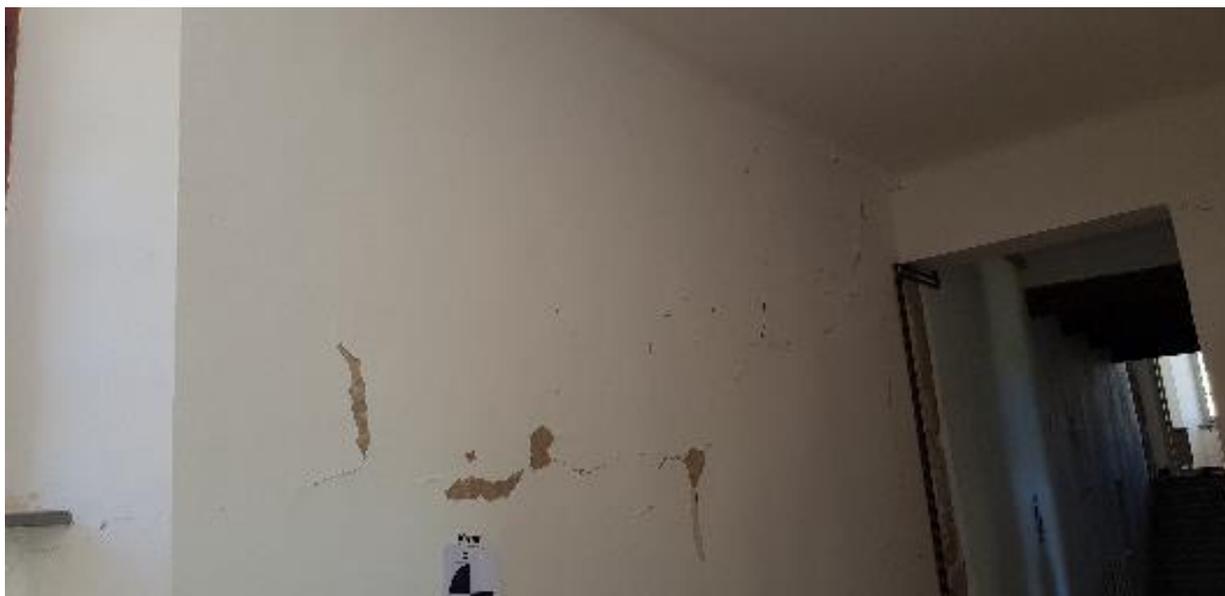
Al piano Nobile, le pareti interne del Quadriportico non risultano efficacemente collegate alle pareti perimetrali (Figura 2.5): a nord le pareti presenti sono fortemente fessurate, mentre a sud sono in parte mancanti (campitura rossa) ed in parte caratterizzate da piccoli spessori. In Figura 2.6 è riportata un'immagine della fessurazione diagonale presente su una delle pareti sull'angolo nord-est.

Figura 2.6 - Fessurazione diagonale su una parete del piano nobile

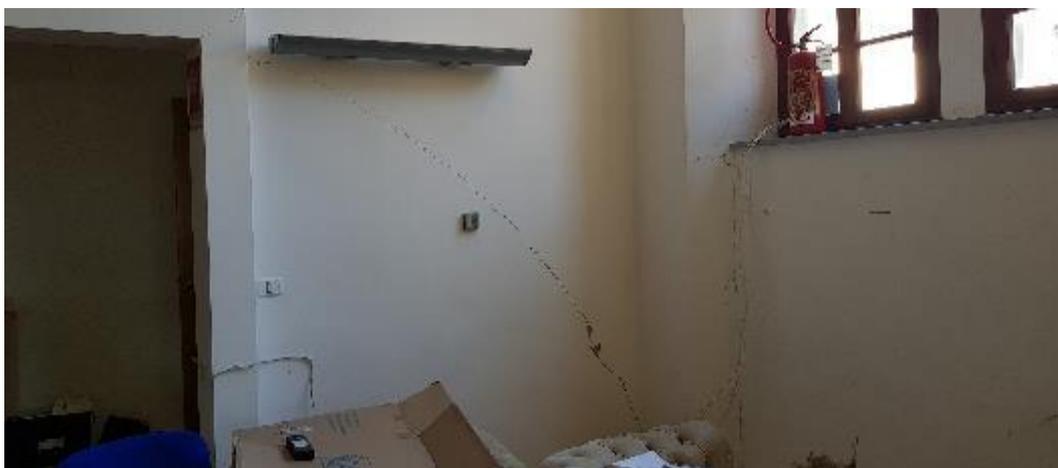
Due situazioni significative sono evidenziate in Figura 2.7: la parete interna sul lato sud è stata interessata da un meccanismo locale di incipiente ribaltamento verso il portico, come mostrato in Figura 2.8, accompagnato da lesioni diagonali maggiori di  $45^\circ$  ed in una sola direzione sul divisorio ortogonale.

Figura 2.8 - Lesione legata al principio di ribaltamento della parete perimetrale lato portico

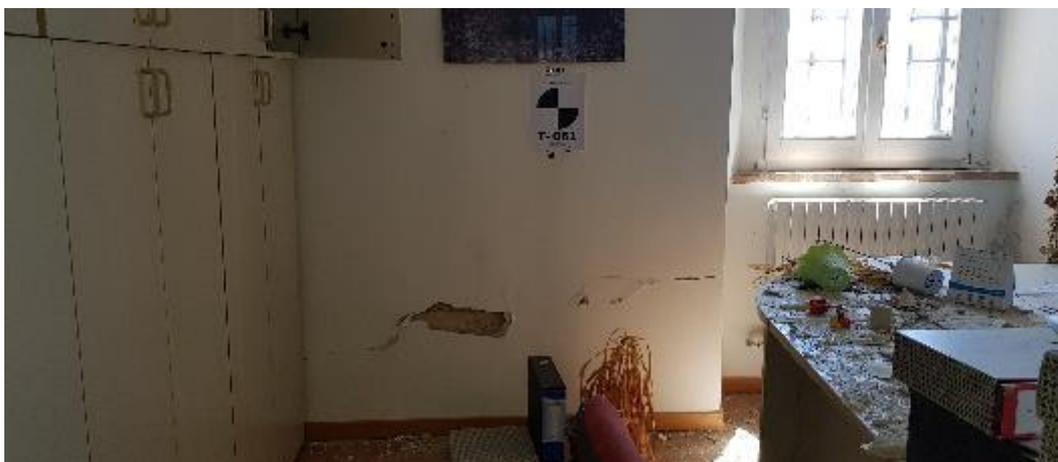
Il secondo meccanismo è anch'esso rappresentato da un principio di ribaltamento fuori piano della parete perimetrale esterna lato Orto Botanico, caratterizzato dalla formazione di una fessura sub-orizzontale all'altezza di circa 0,50 m dal pavimento (Figura 2.9), coincidente con la sommità dello sperone esterno (Figura 2.11), anch'esso accompagnato da lesioni a taglio con inclinazione maggiore di  $45^\circ$  sul divisorio ortogonale, ad evidenziare la mancanza di un adeguato ammortamento tra la parete esterna e le pareti divisorie ortogonali, che in

ogni caso sono rappresentate da elementi così sottili da non essere in grado di fornire un vincolo efficace alla ribaltamento.

Figura 2.9 – Lesione sub-orizzontale a circa 50 cm al di sopra della pavimentazione della parete Est lato Orto Botanico

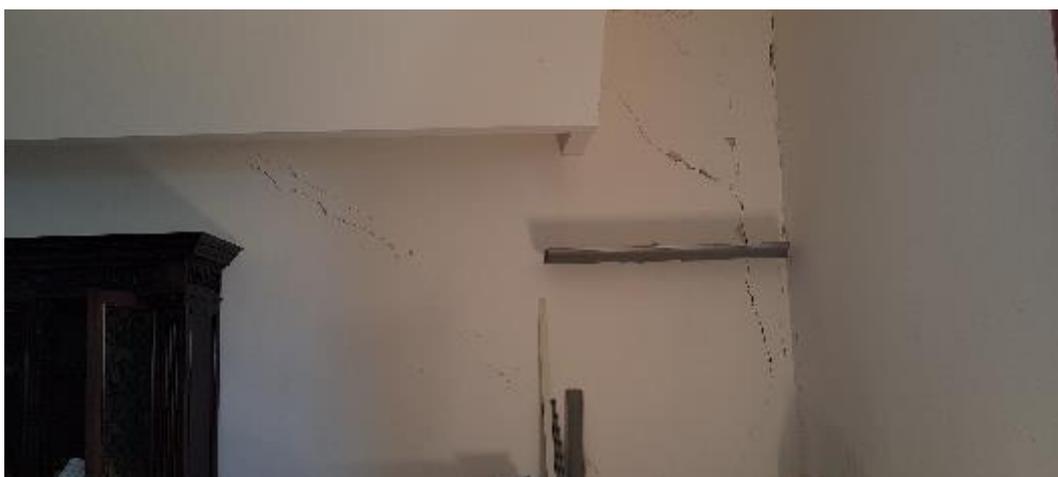
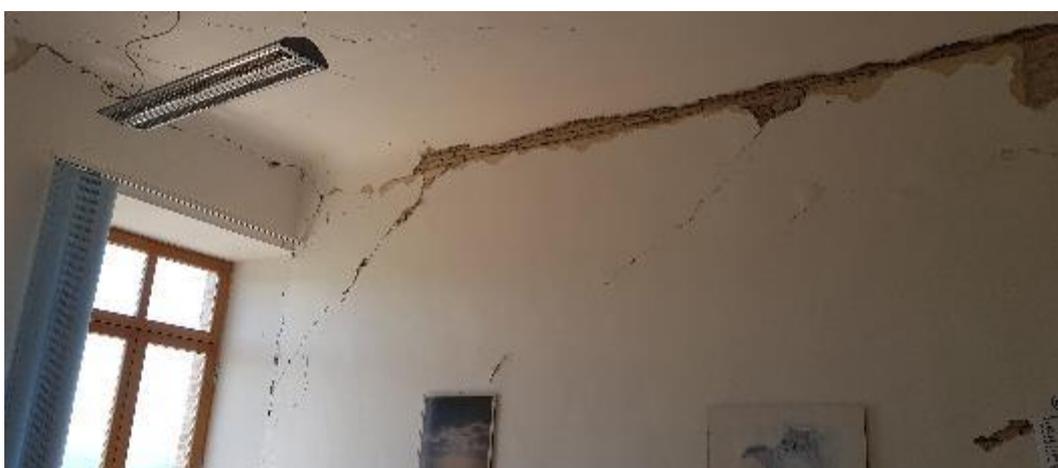
Figura 2.10 - Lesioni a taglio sui divisori ortogonali alla parete di Figura 2.9

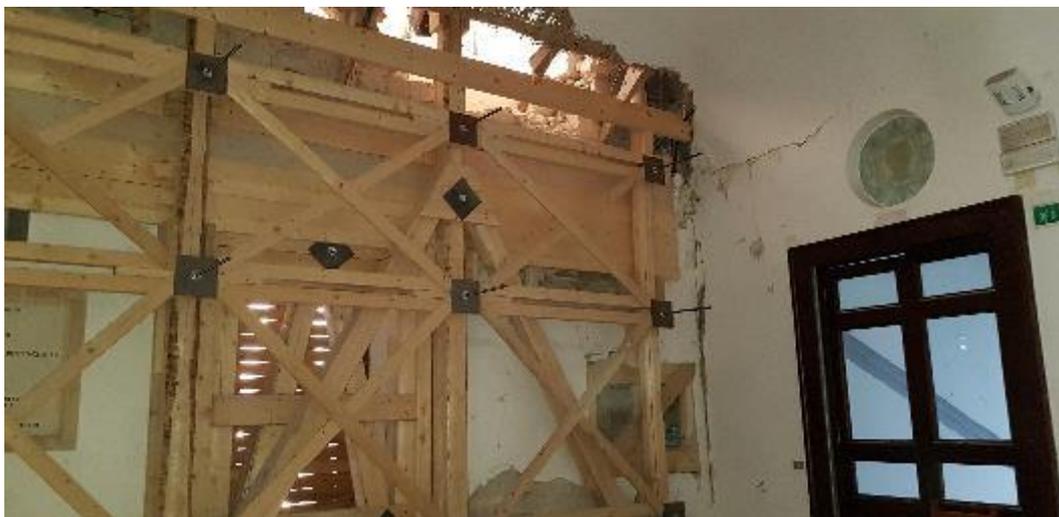
Figura 2.14 - Porzione di parete crollata vista dall'interno

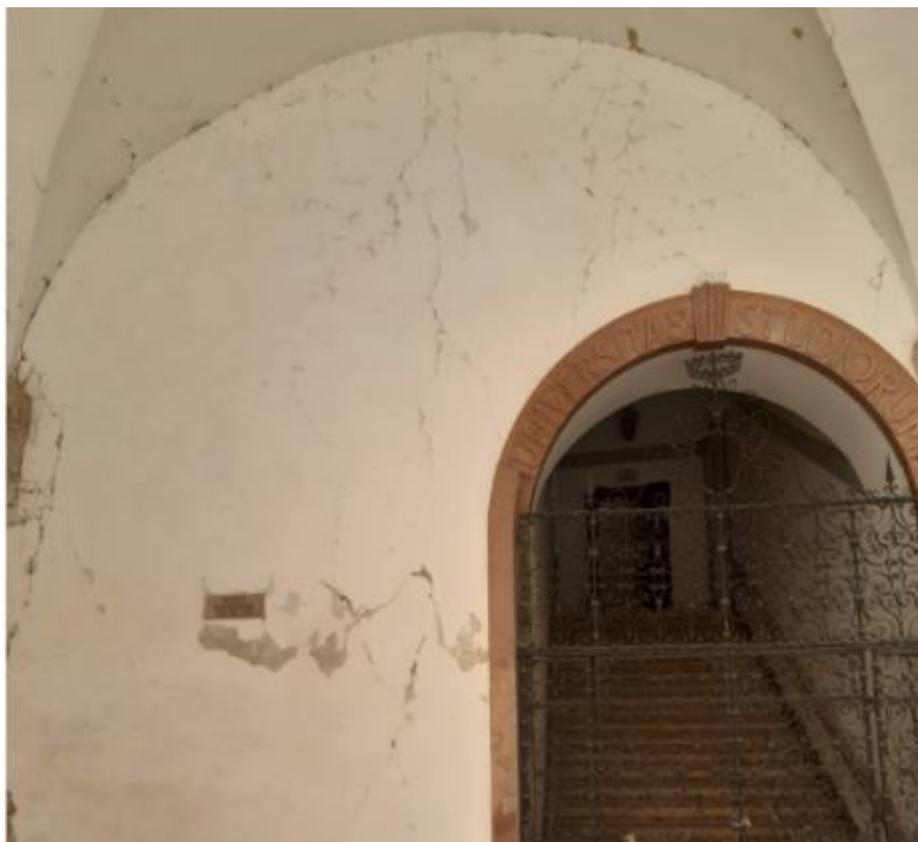
- Presenza di fessure ad X sui setti murari del piano Strada dovuta alle ridotte dimensioni dei setti a causa delle numerose aperture sui due lati nord e sud del Quadriportico (Figura 2.15);

Figura 2.15 - Fessurazione diffusa del paramento murario perimetrale lato nord del Quadriportico: sono visibili una serie di lesioni ad X in corrispondenza della porzione di maschio murario adiacente all'apertura

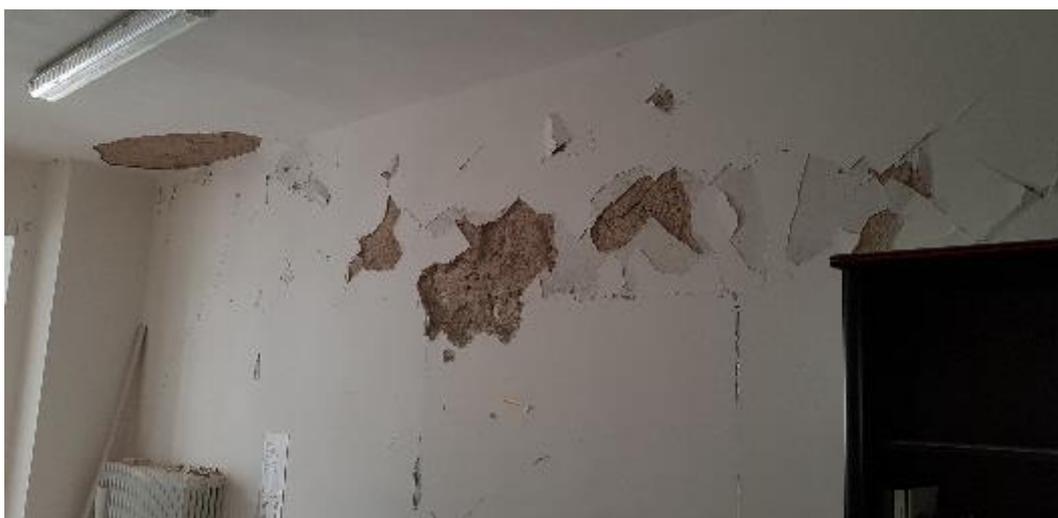
- Fessurazione lungo i bordi di nicchie esistenti richiuse non a regola d'arte, con una muratura non omogenea a quella esistente, e non adeguatamente ammortata (Figura 2.16);

Figura 2.16 - Fessurazione lungo i bordi di nicchie ricurve

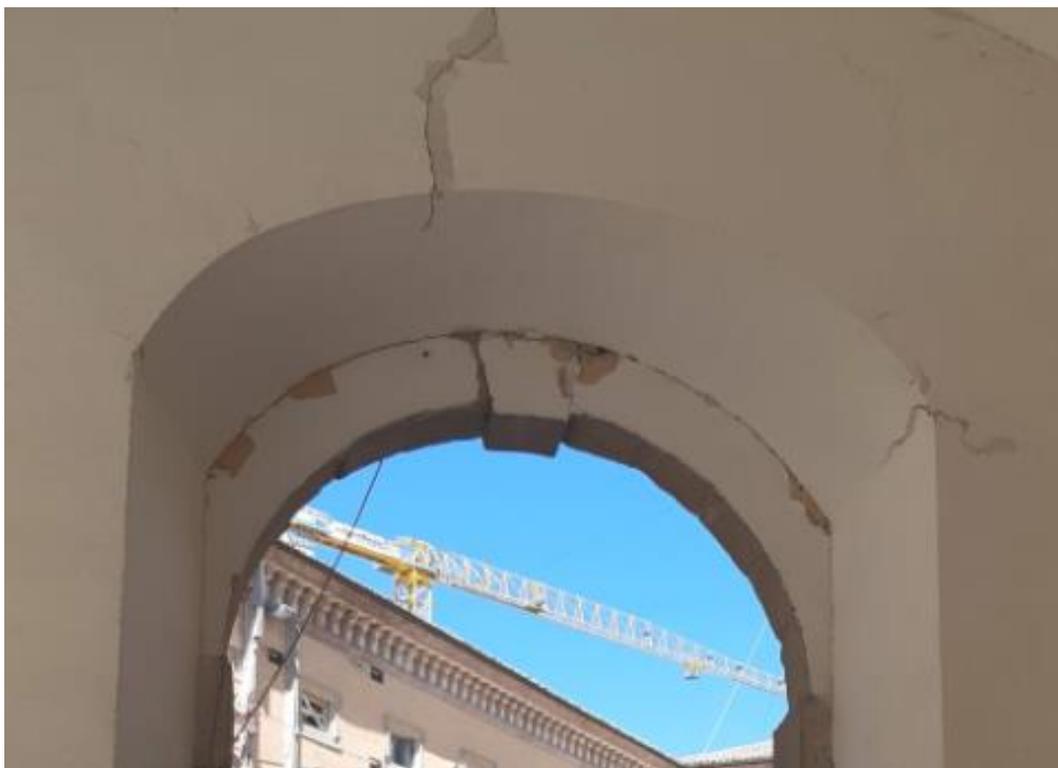
Figura 2.17 - Fessure per distacco dei due paramenti che costituiscono la parete lato Piazza del quadriportico

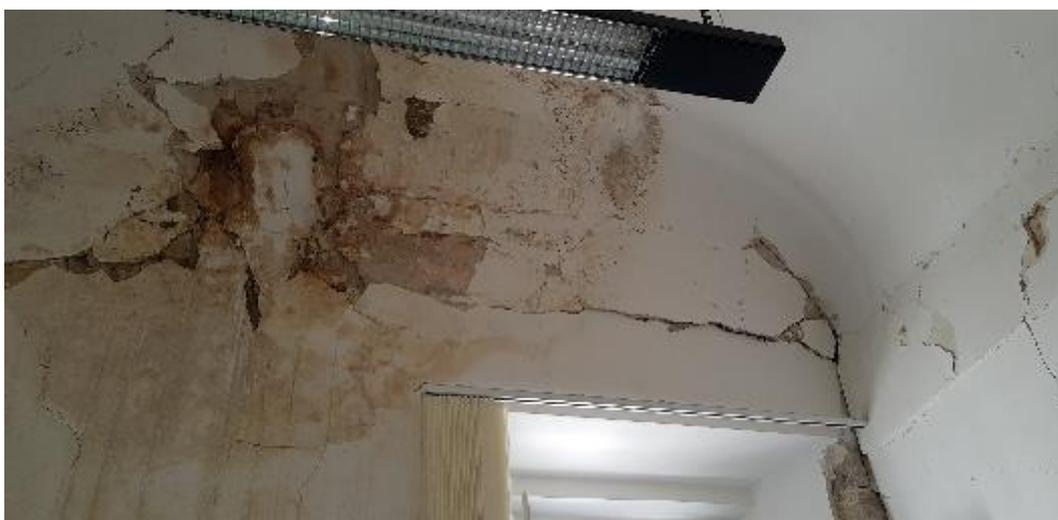
- Distacco del soffitto in camorcanna dalle pareti, con locali infiltrazioni di acqua piovana (Figura 2.18);
- Distacco dello spesso strato di intonaco superficiale, a base di cemento, dai blocchi di arenaria che costituiscono la parete (Figura 2.19);

Figura 2.18 - Distacco del soffitto in camorcanna dalle pareti e locali infiltrazioni d'acqua

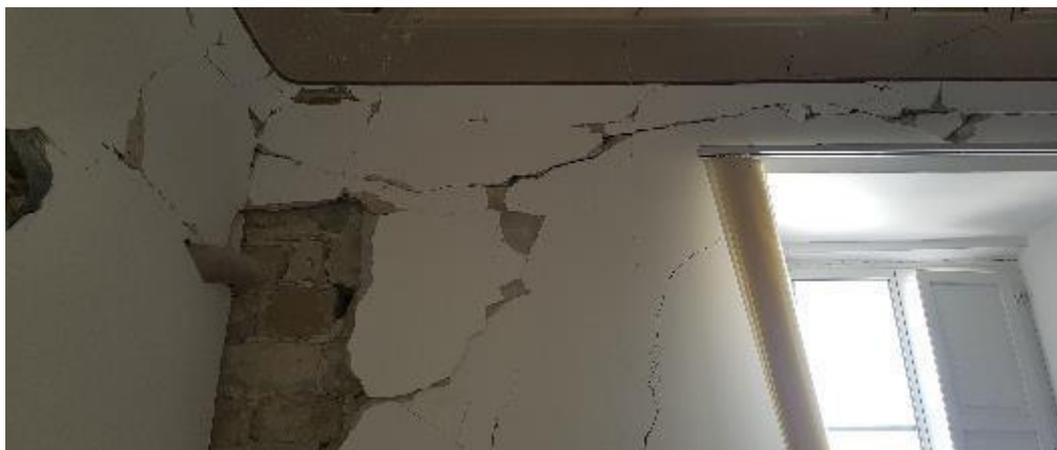
Figura 2.19 - Distacco dello spesso strato di intonaco superficiale dalla parete in arenaria

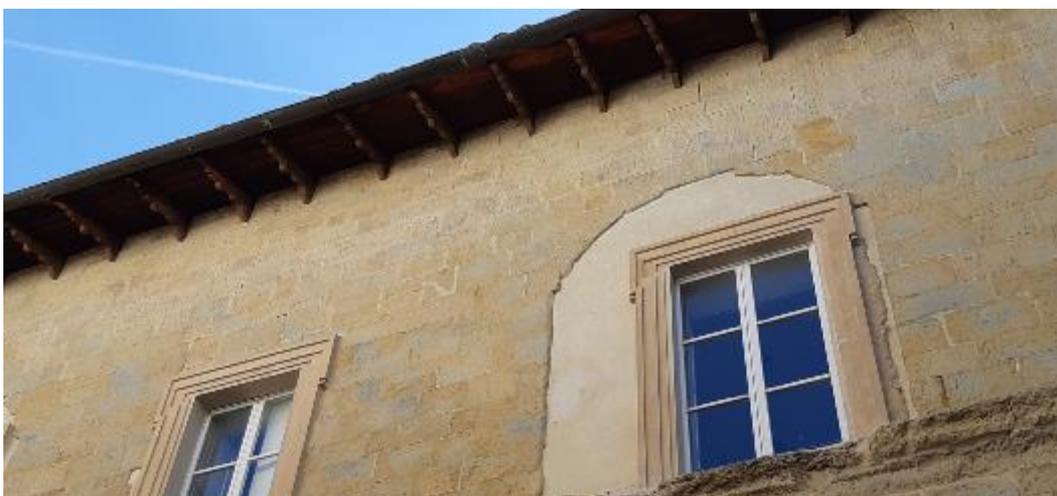
- Fessurazione diffusa nella parte alta delle pareti, soprattutto al livello del sottotetto, per la bassa entità carico verticale (Figura 2.20);
- Lesioni nel punto di collegamento tra differenti elementi strutturali (Figura 2.21).

Figura 2.20 – Lesioni diffuse nella parte alta delle pareti per la bassa entità del carico verticale agente

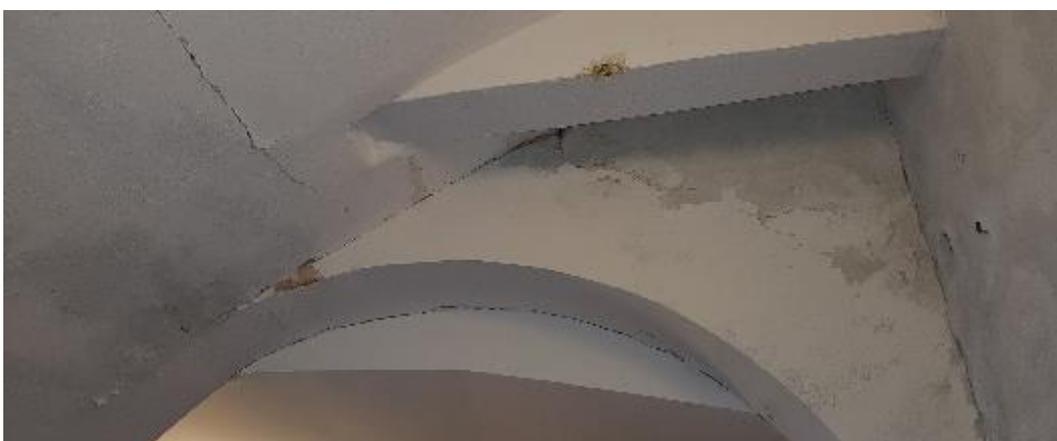
Figura 2.21 - Lesioni nei punti di collegamento tra il corpo scala e l'arcata superiore di un'apertura

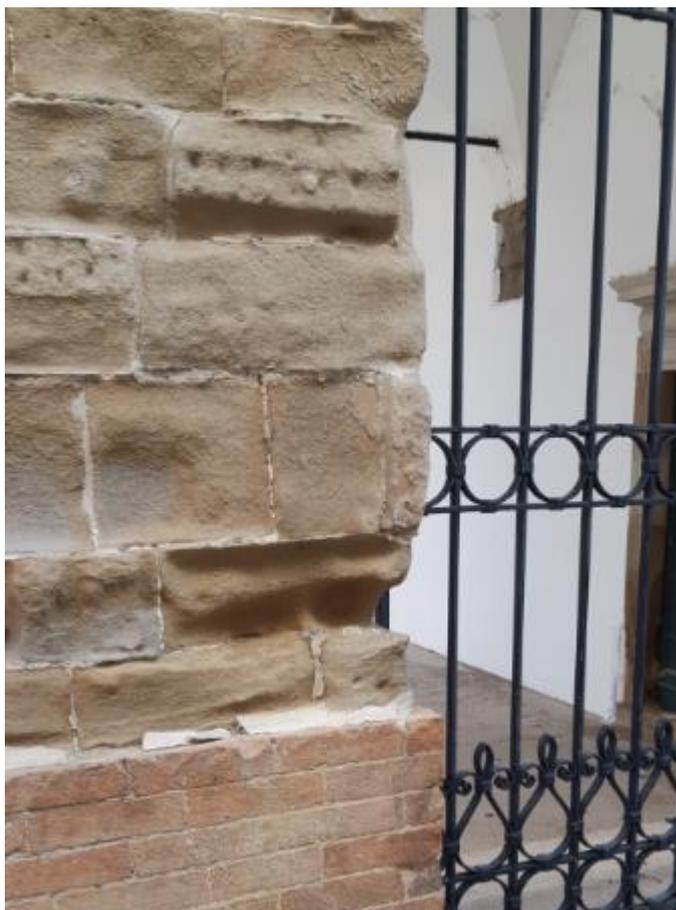
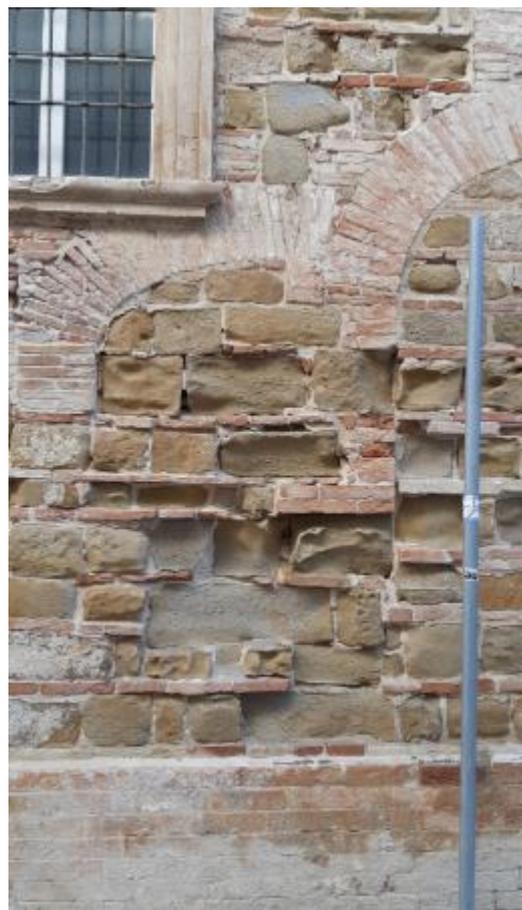
Oltre ai danni prodotti dal sisma si rileva il degrado superficiale dell'arenaria che costituisce il paramento esterno su larghi tratti delle pareti del Quadriportico lato Piazza (Figura 2.22), cui ne consegue una locale significativa riduzione dello spessore degli elementi che compongono il paramento esterno della parete lato Piazza.

Figura 2.22 - Degrado superficiale dei blocchi di arenaria del paramento esterno della parete lato Piazza, con sensibile riduzione dello spessore degli elementi lapidei

- Ripristino della parete lato Piazza, interessata da fessure superficiali diffuse e perdita di spessore sul lato esterno, con interventi di cuci e scuci ed iniezione con malte leganti del riempimento ("sacco") per il collegamento dei due paramenti, recupero degli spessori mancanti con sostituzione di adeguati elementi di pietra e realizzazione di cuciture con barre elicoidali  $\phi 12$  in acciaio inox (Figura 4.16) avendo cura di fermare le barre a 5/10 cm dal paramento esterno della parete.

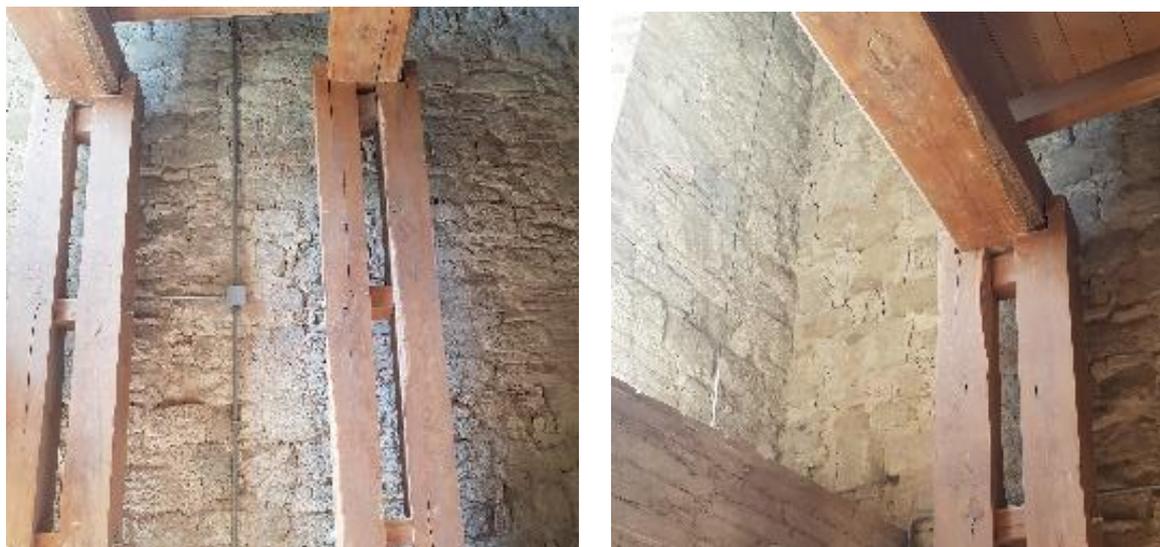
Al piano Strada, al piano degli Stemmi ed al piano Ammezzato non si riscontrano fessure significative, se non sulla parete perimetrale del vano scala (evidenziata in Figura 2.23) in corrispondenza della parete ortogonale della porzione più a Sud (Figura 2.24).

Figura 2.24 - Lesioni diffuse in corrispondenza della base del vano scala

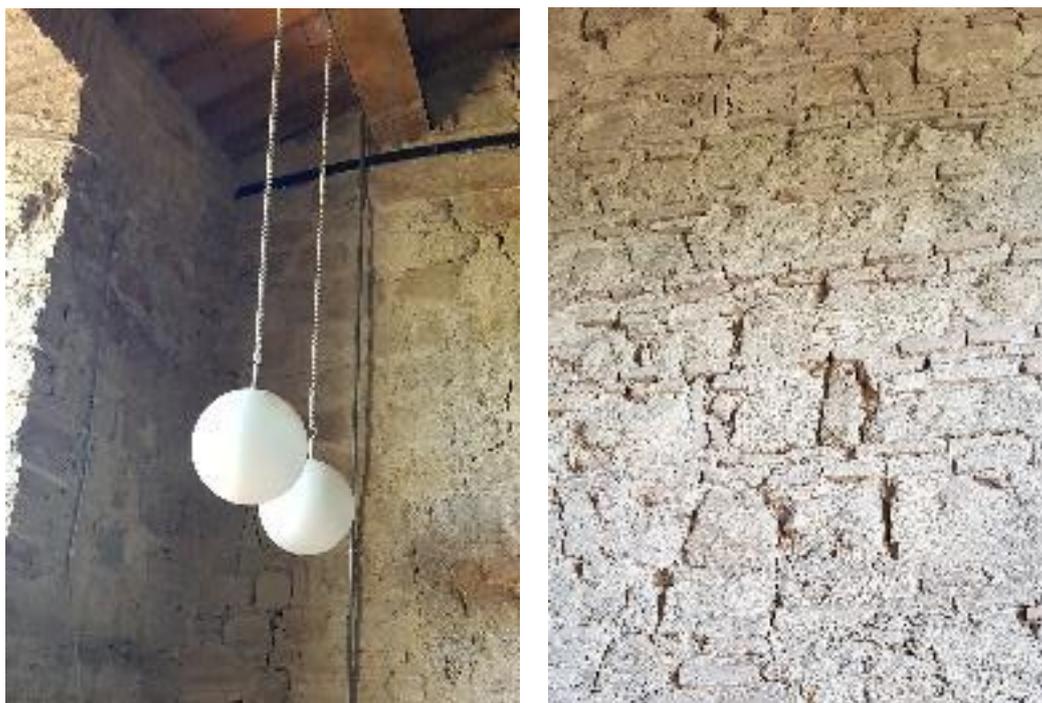
Figura 2.25 – Lesioni diffuse al vano scala

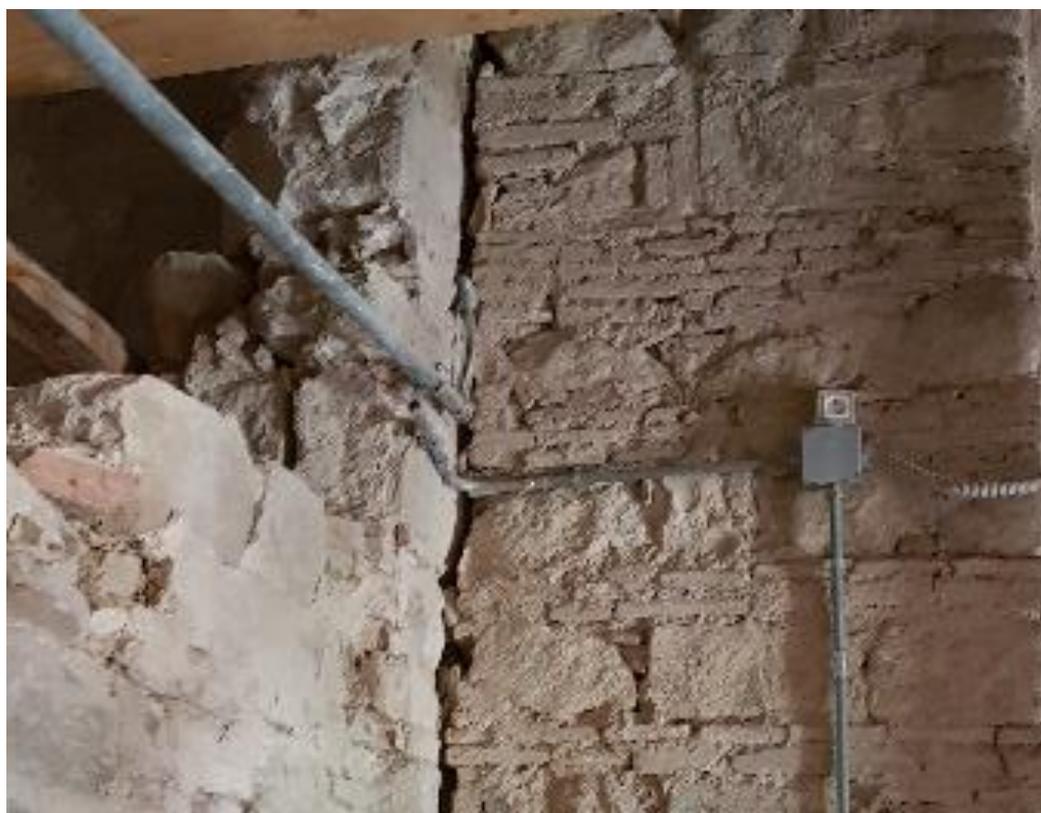
Figura 2.26 – Lesione verticale per mancanza di ammortamento

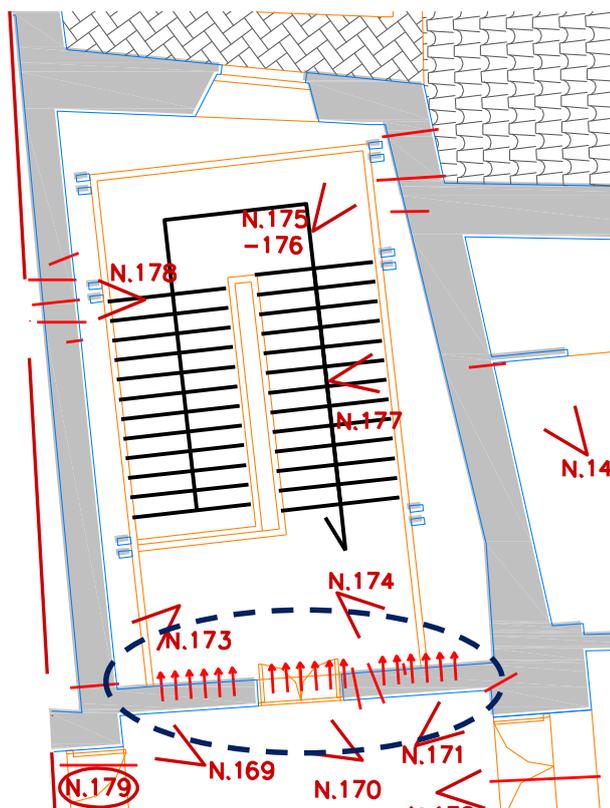
Figura 2.27 - Tratto interessato dal crollo della parete della scala

- Ricostruzione della parete interessata dal crollo;
- Ripresa a cuciture/scuciture delle lesioni esistenti sulle altre pareti;
- Interventi di collegamento della scala alle pareti laterali con profilati metallici.

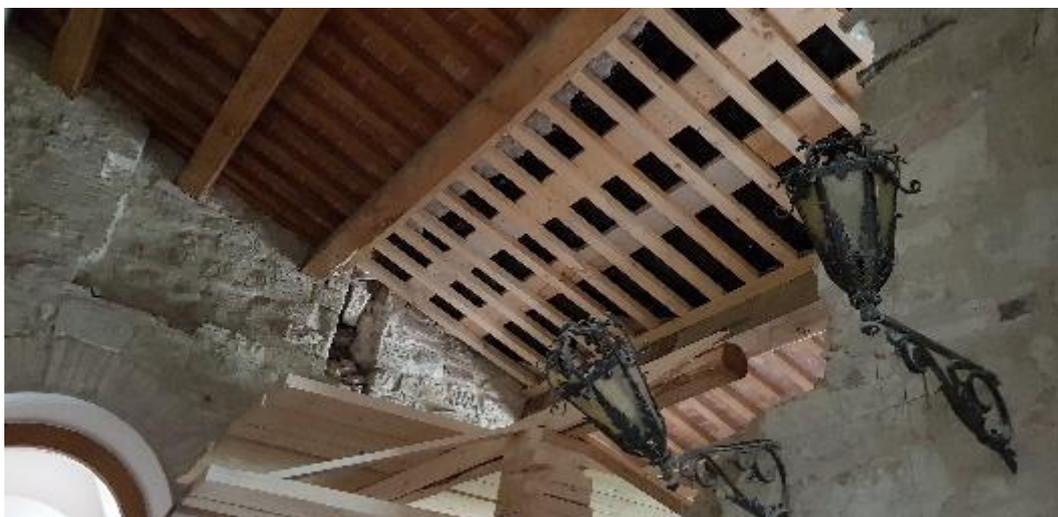
Figura 2.28 - Porzione di parete crollata e messa in sicurezza della copertura

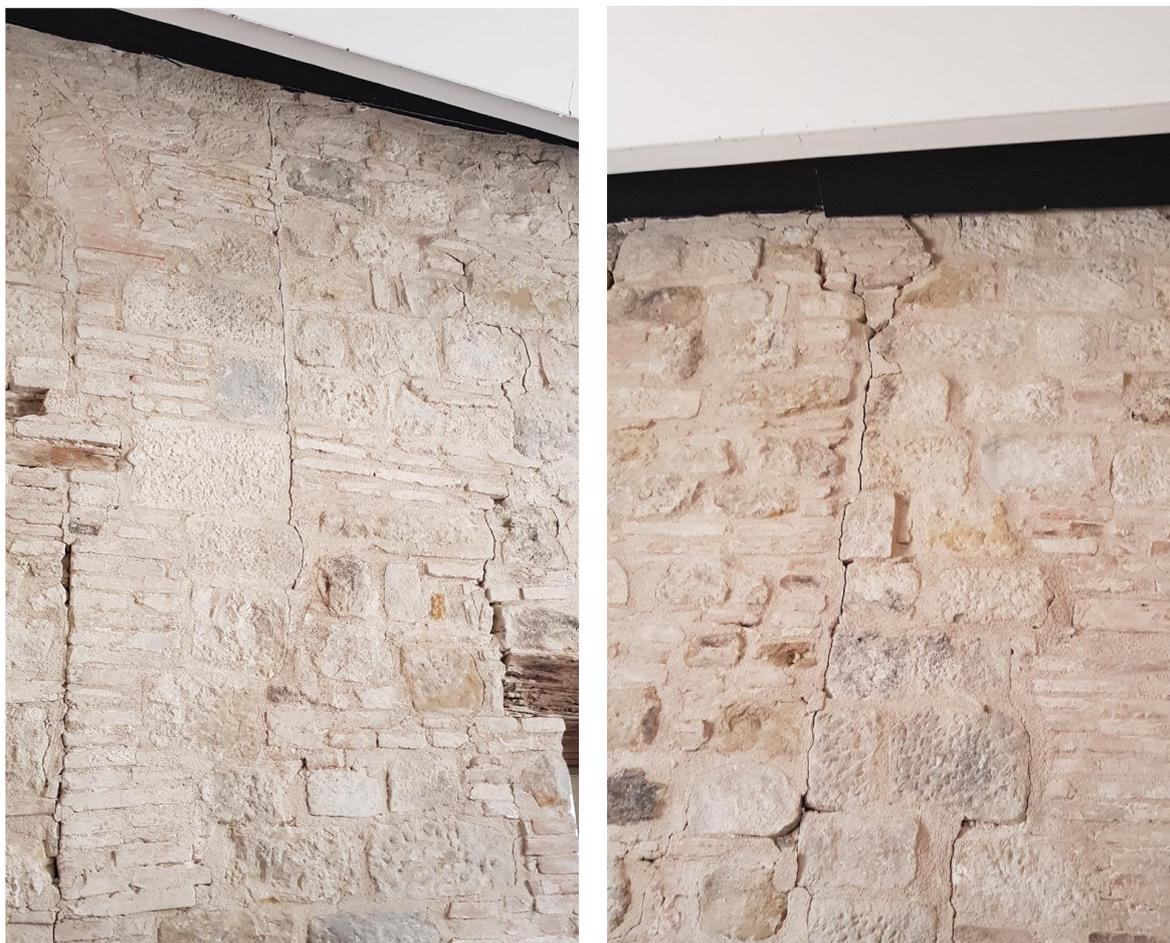
Sulla Torre si evidenziano invece lesioni diffuse sul paramento interno di tutte e 4 le pareti perimetrali, dovute ad una tessitura muraria molto disomogenea e poco legata (Figura 2.29).

Sono inoltre presenti fessure in corrispondenza di nicchie richiuse con materiale non omogeneo e non adeguatamente ammorsato al paramento esistente.

Figura 2.29 - Lesioni diffuse sulle pareti della torre

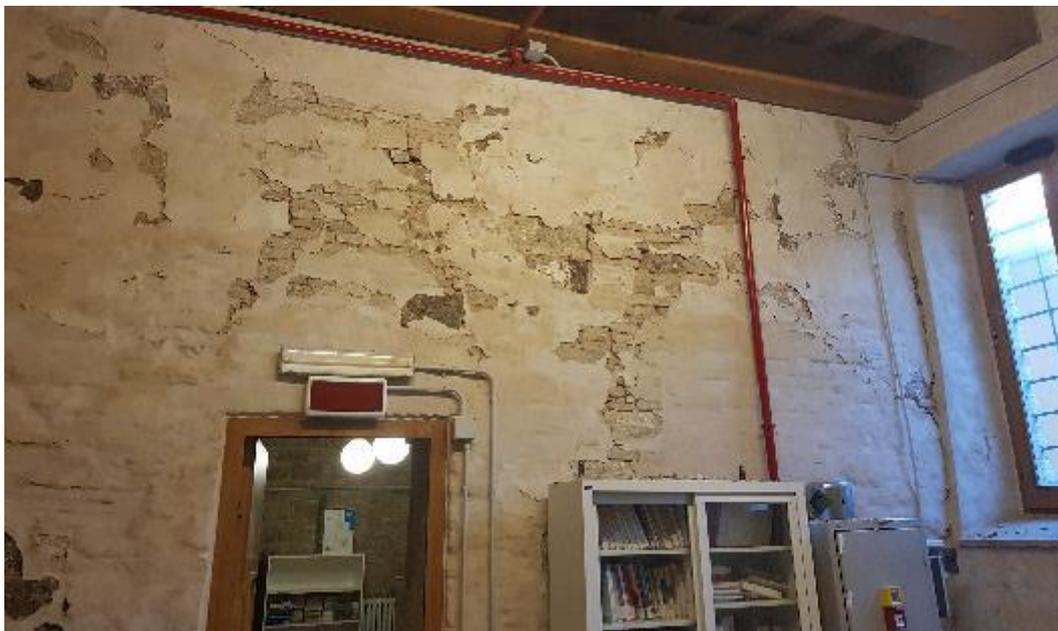
Il Corpo C è caratterizzato dalla presenza di un quadro fessurativo piuttosto ampio (Figura 2.30), conseguenza della scarsa qualità della tessitura muraria.

Figura 2.30 - Quadro fessurativo caratteristico del Corpo C

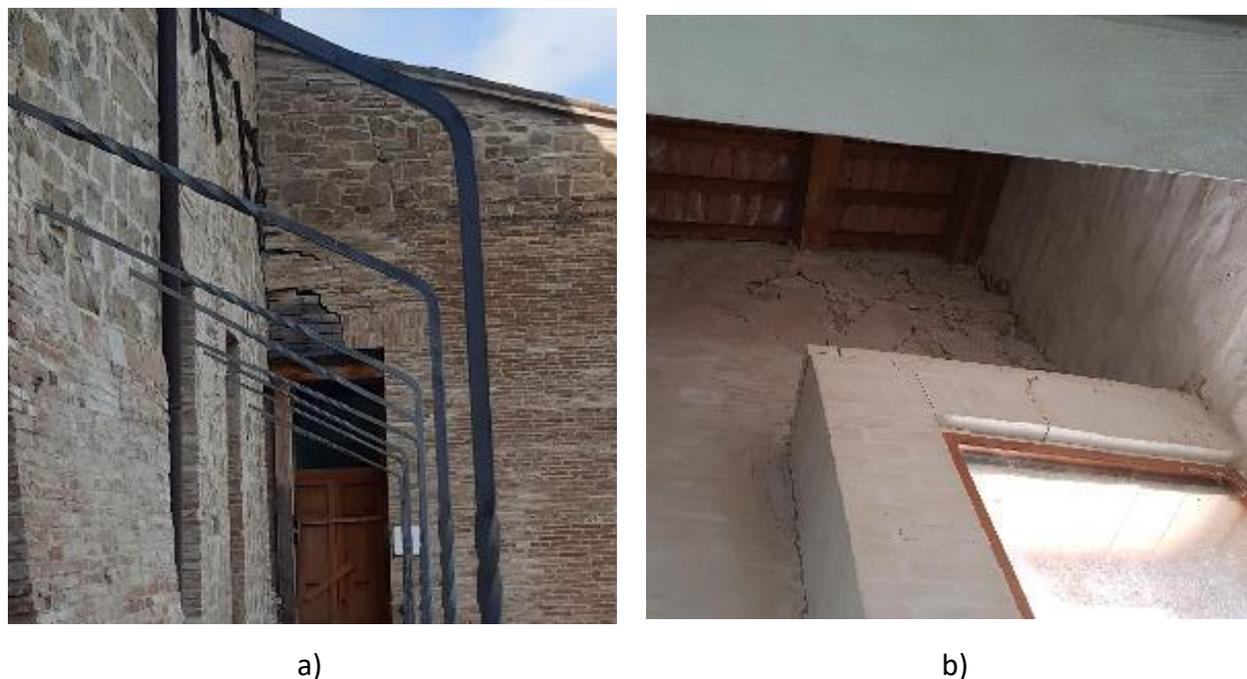
Tale distacco è particolarmente evidente dalla lesione al di sopra della porta che collega la scala a chiocciola alla passerella esterna (cerchiata in Figura 2.36), come mostrato in Figura 2.38.

Figura 2.38 - Distacco della parete della scala a chiocciola al di sopra della porta indicata in Figura 2.36: a) vista dall'esterno, b) vista dall'interno

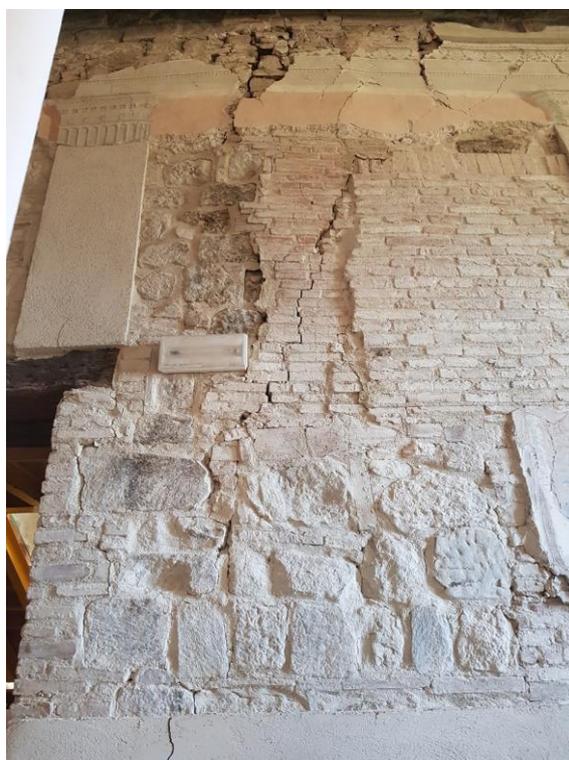
- Distacco dell'intonaco dal paramento murario (Figura 2.40 a);
- Fessurazione diffusa (Figura 2.40 b) per la scarsa qualità della tessitura muraria e della discontinuità delle tipologie murarie, non adeguatamente ammorsate, che compongono le pareti;
- Alcune situazioni di fuori-piombo particolarmente evidenti nella parte alta delle pareti (Figura 2.41), probabilmente legate alla spinta del solaio della sala adiacente, non in quota con quello della Sala degli Stemmetti, come visibile dalla sezione trasversale di Figura 2.42;
- Crollo parziale del controsoffitto in cartongesso della Sala degli Stemmetti.

Figura 2.40 - Quadro fessurativo delle pareti della Sala degli Stemmetti

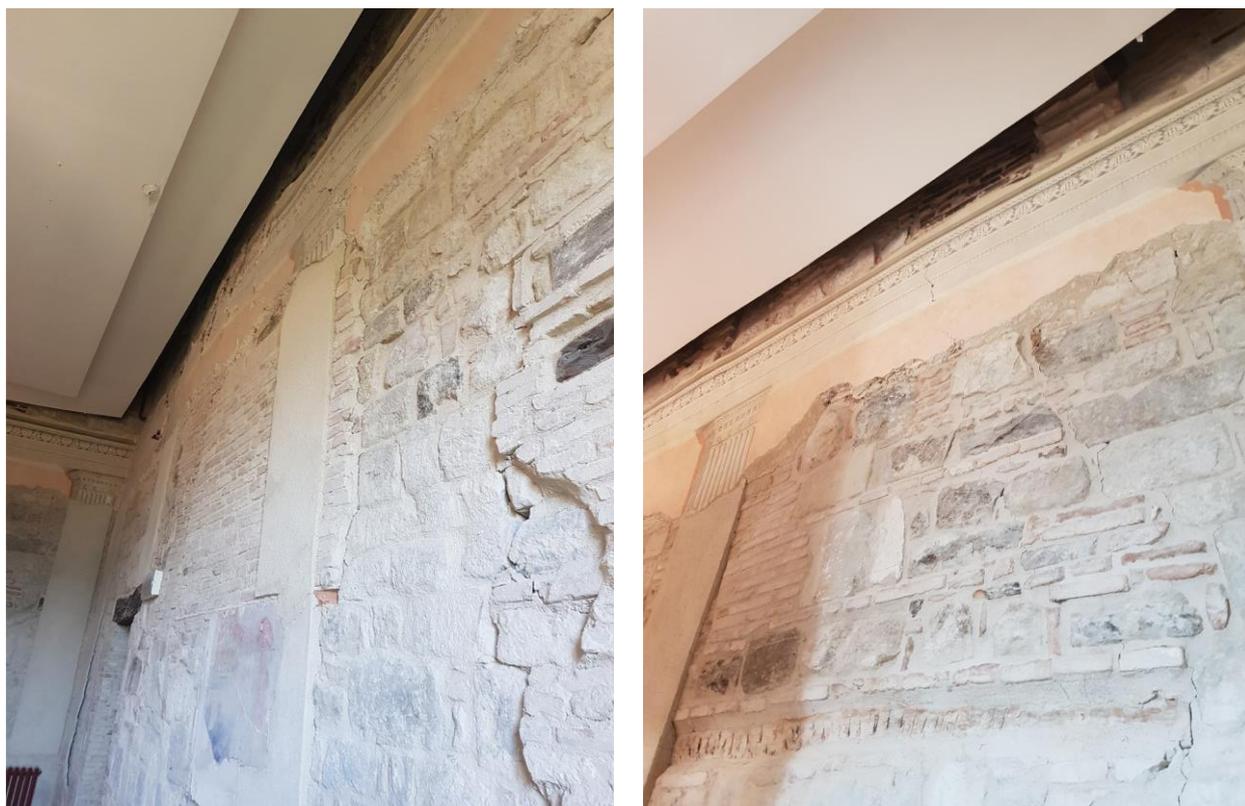
Figura 2.41 - Fuori piombo delle pareti della Sala degli Stemmetti

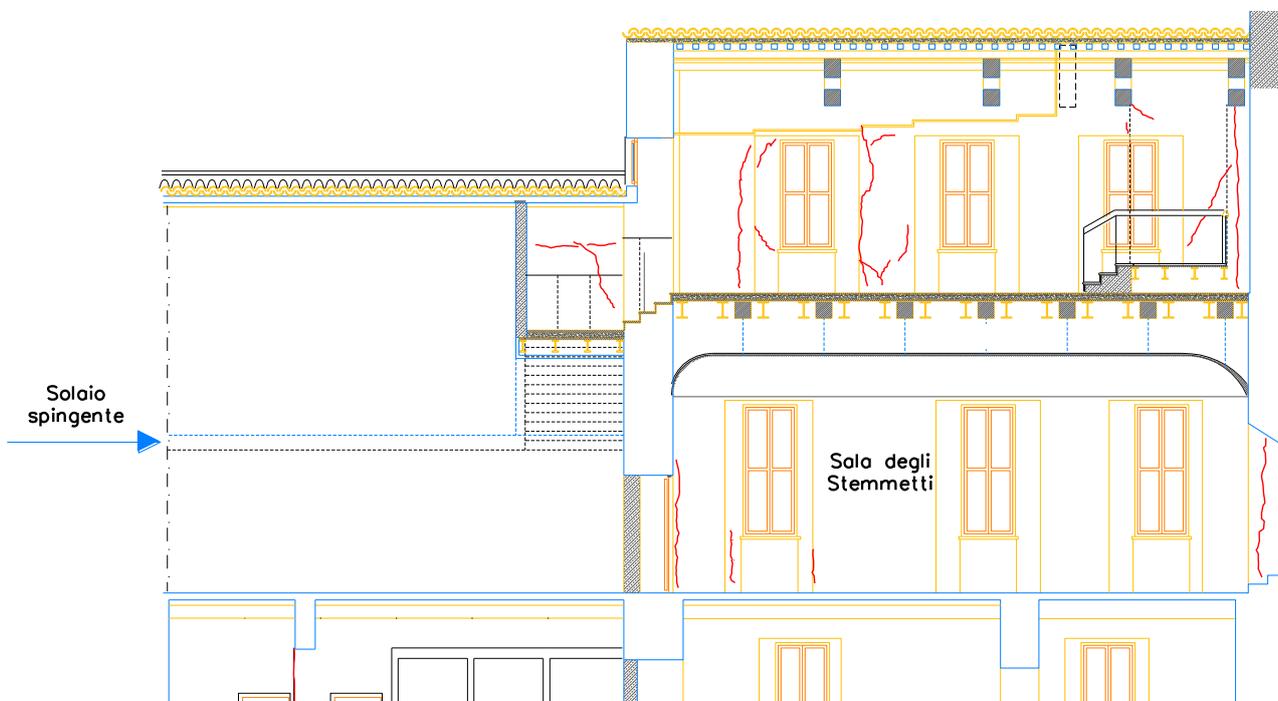
Figura 2.42 - Solaio spingente sulla parete sinistra della Sala degli Stemmetti

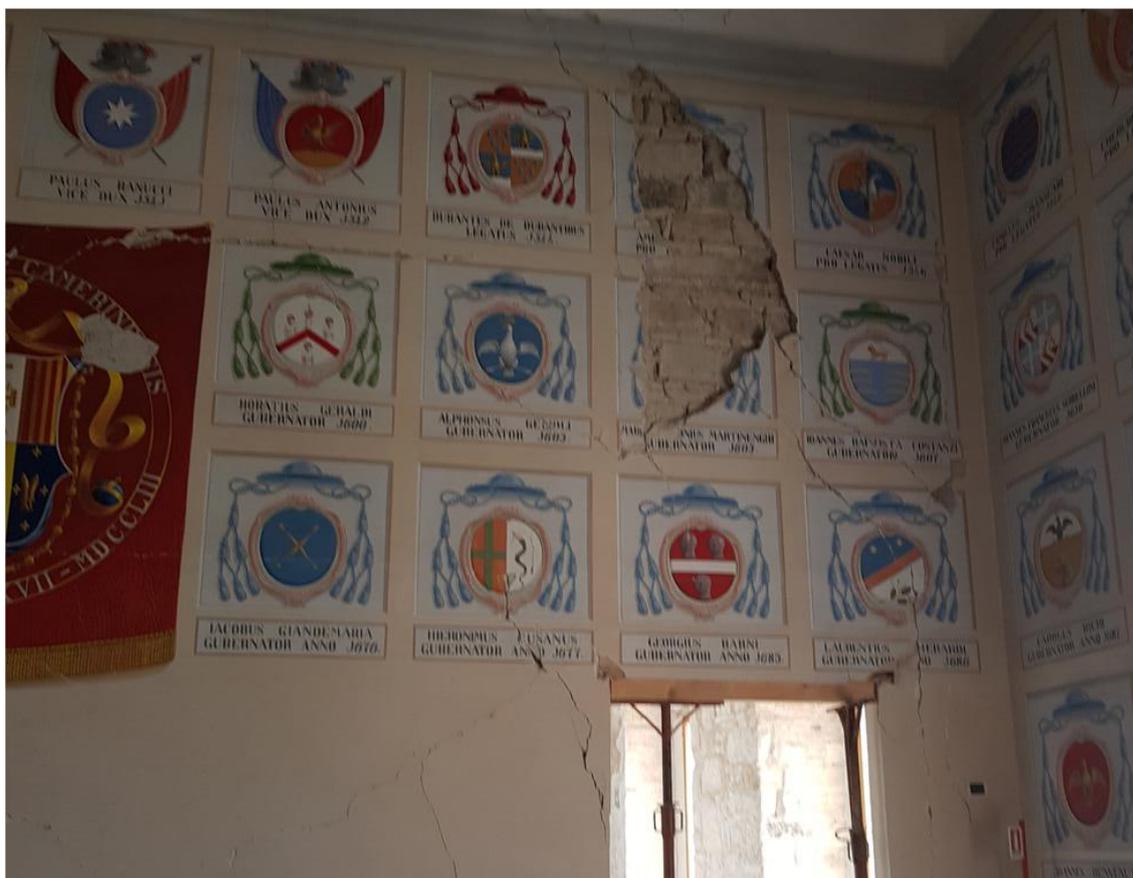
4. La Sala degli Stemmi è costituita da un volume a doppia altezza, con pareti totalmente intonacate e dipinte, che risultano fortemente danneggiata con:
- Distacco di porzioni significative di intonaco dalle pareti (Figura 2.43);
  - Fessurazione diffusa della parete adiacente alla Sala degli Stemmi (Figura 2.44 a), dovuta alla scarsa qualità della tessitura muraria. Nella stessa Figura 2.44 b si nota una lesione orizzontale in corrispondenza di quella che sembra essere una catena orizzontale particolarmente superficiale;
  - Lesioni orizzontali all'altezza dei solai delle sale adiacenti (Figura 2.45 e Figura 2.47) accompagnate da lesioni verticali in corrispondenza delle pareti delle sale adiacenti (Figura 2.46);
  - Lesioni dovute al distacco della volta in cartongesso dalle pareti perimetrali (Figura 2.48).

Figura 2.43 - Caduta di porzioni di intonaco dalle pareti

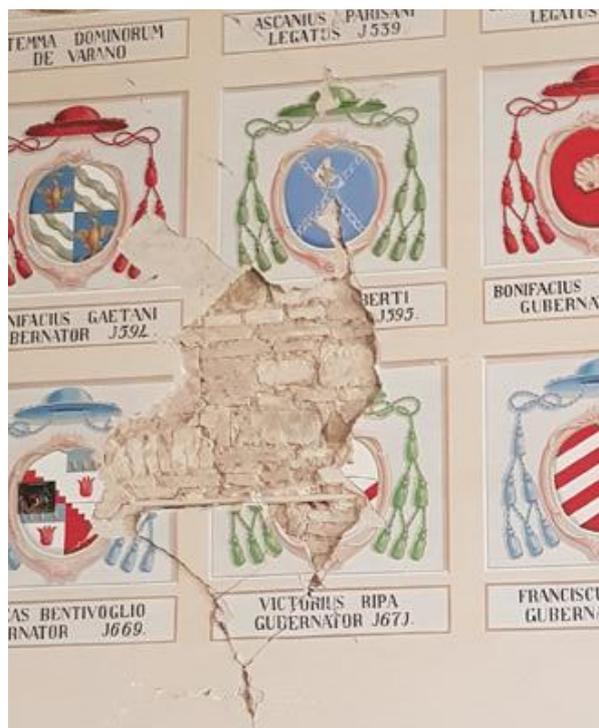
Figura 2.44 - Quadro fessurativo della Sala degli Stemmi: a) fessurazione diffusa delle pareti, b) dettaglio della lesione orizzontale in corrispondenza della catena

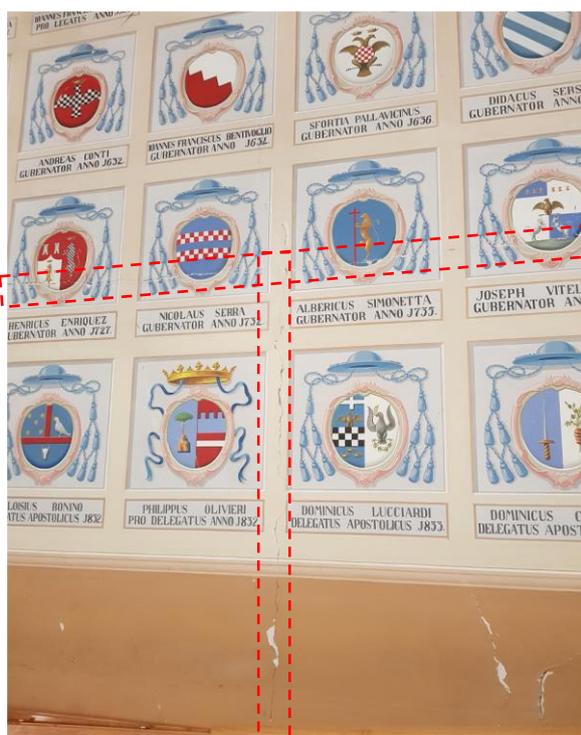
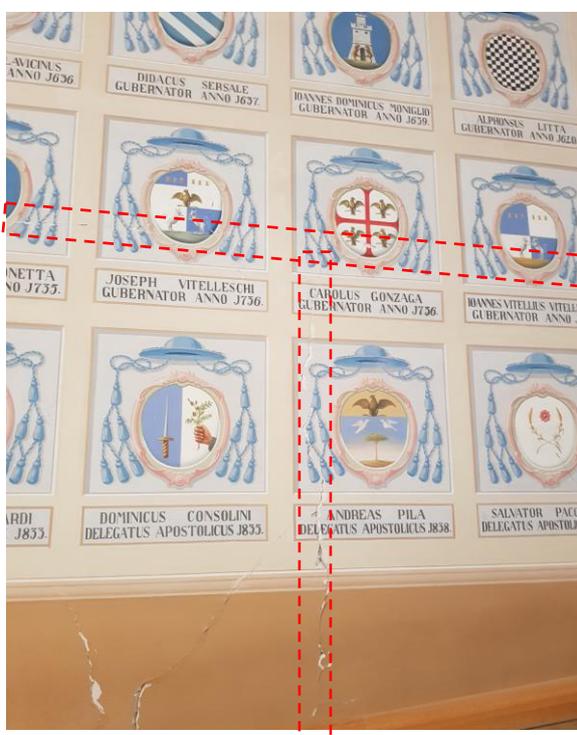
Figura 2.45 – Lesione orizzontale a livello del solaio delle sale adiacenti e verticale a livello delle pareti ortogonali delle sale adiacenti

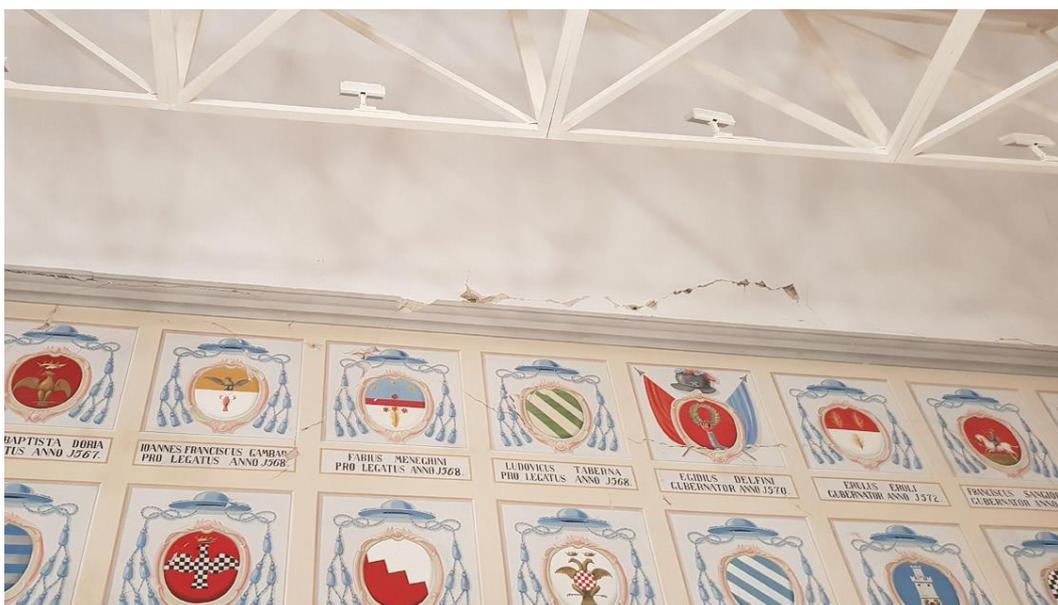
Figura 2.48 - Distacco tra il controsoffitto in cartongesso e la parete
