## Riparazione dei danni e miglioramento sismico del Palazzo Ducale (da Varano), danneggiato dagli eventi sismici del 24 agosto 2016 e successivi

Piazza Cavour - 62032 - Camerino (MC) - Marche - Italia

## 2 Analisi del quadro fessurativo

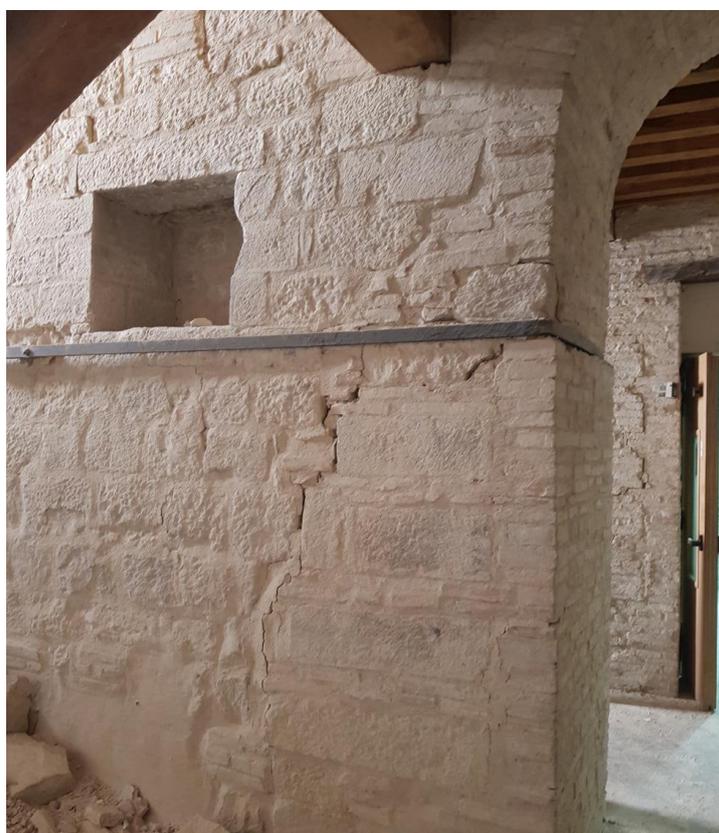
5. Lesione a taglio della parete del vano scala di sinistra dovuta alla forza concentrata applicata dalla catena (Figura 2.49).

Figura 2.49 - Lesione a taglio della parete

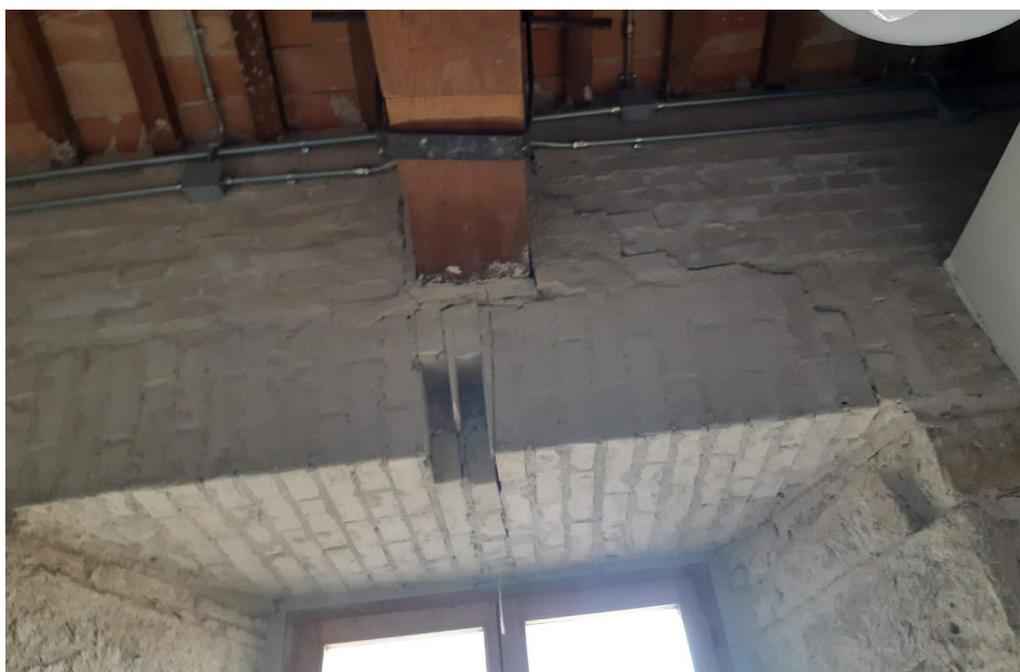
Figura 2.52 - Appoggio della trave in legno sull'architrave in muratura di mattoni

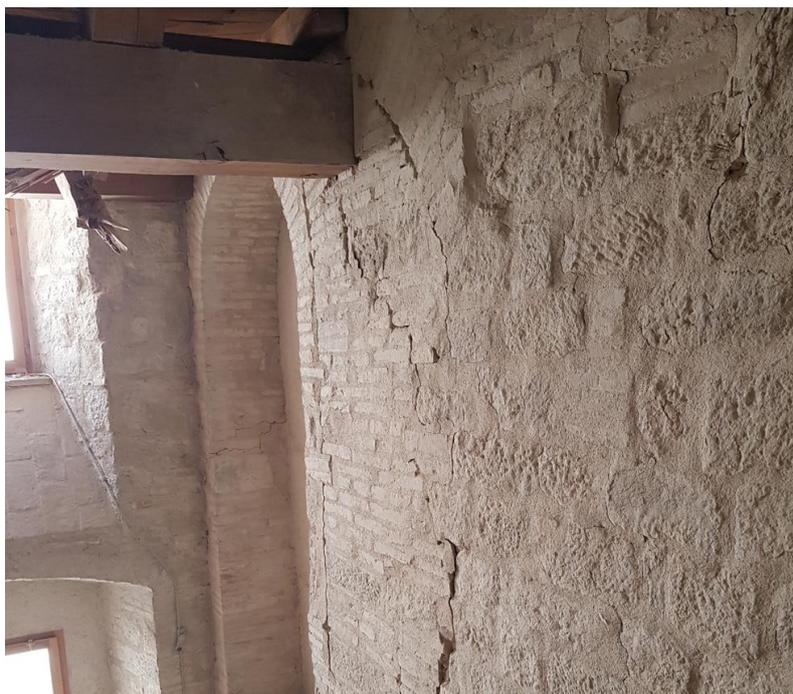
7. Il vano scala indicato in Figura 2.53 ospita una scala in legno collegata puntualmente alle pareti laterali solo in corrispondenza dei pianerottoli. Le due pareti hanno altezza libera molto importante e risultano interessate da un quadro fessurativo molto ampio e diffuso, a causa di una tessitura muraria caotica e disomogenea, con presenza di molte nicchie ed aperture non adeguatamente richiuse, o non richiuse (Figura 2.54).

Figura 2.54 - Dettaglio del collegamento puntuale della scala in legno alla parete e del quadro fessurativo in cui è ben evidente la disomogeneità della tessitura muraria

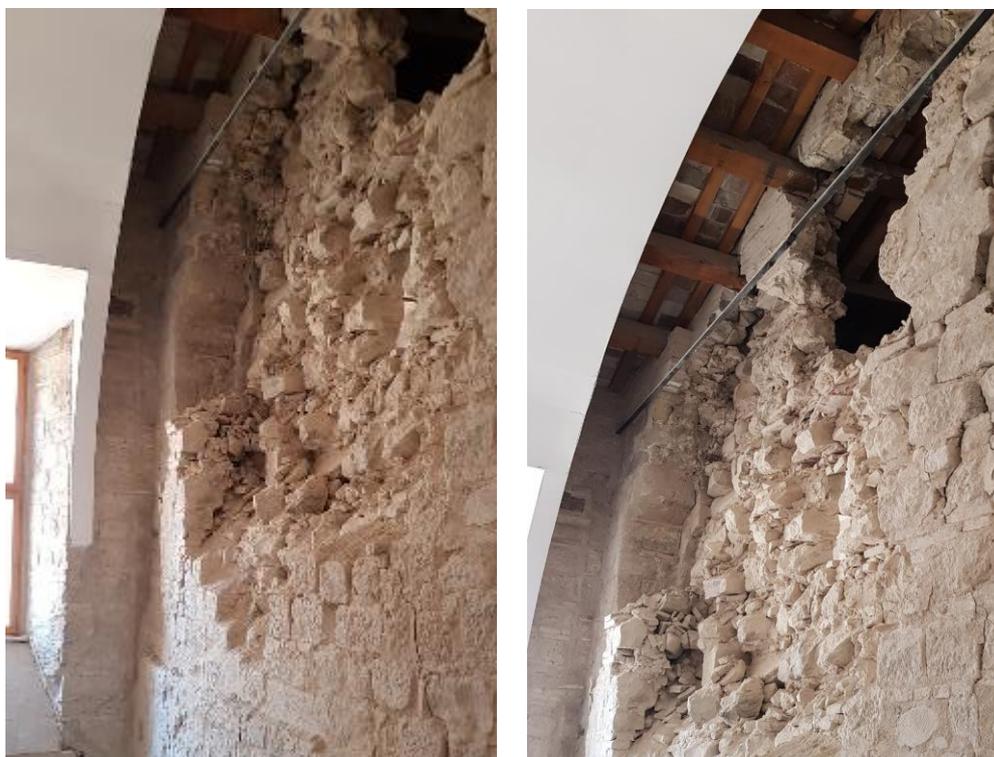
Figura 2.55 - Crollo della parte alta della parete: è ben visibile la separazione tra i due paramenti murari e il riempimento in materiale sciolto

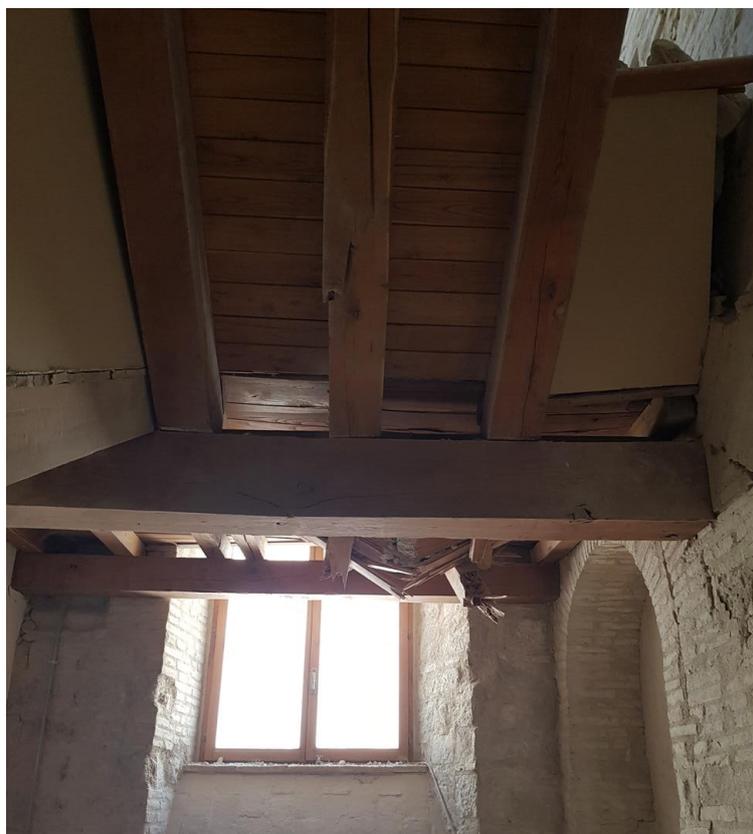
Figura 2.57 - Accumulo delle macerie sul pianerottolo della scala in legno in seguito al crollo della parete soprastante

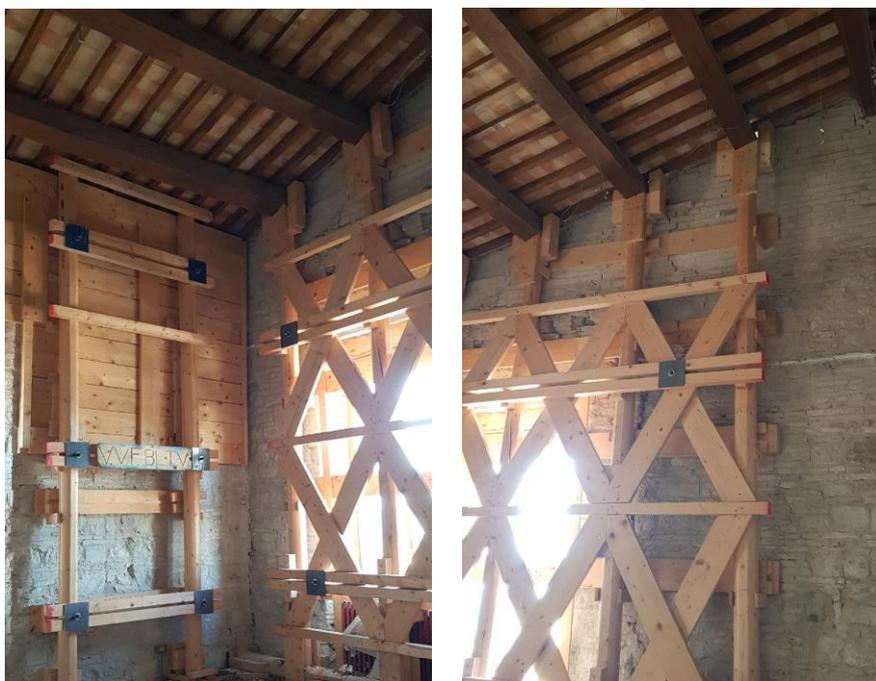
8. Crollo dell'angolata nella parte alta della parete evidenziata in Figura 2.58 con successiva messa in sicurezza da parte dei VVF. Il crollo ha interessato la parte superiore della parete al di sopra della finestra di sinistra (Figura 2.59); sulla parte alta delle pareti vicine, in corrispondenza degli appoggi delle travi in legno della copertura, sono inoltre presenti lesioni diffuse.

Figura 2.59 - Crollo dell'angolata e messa in sicurezza dei VVF

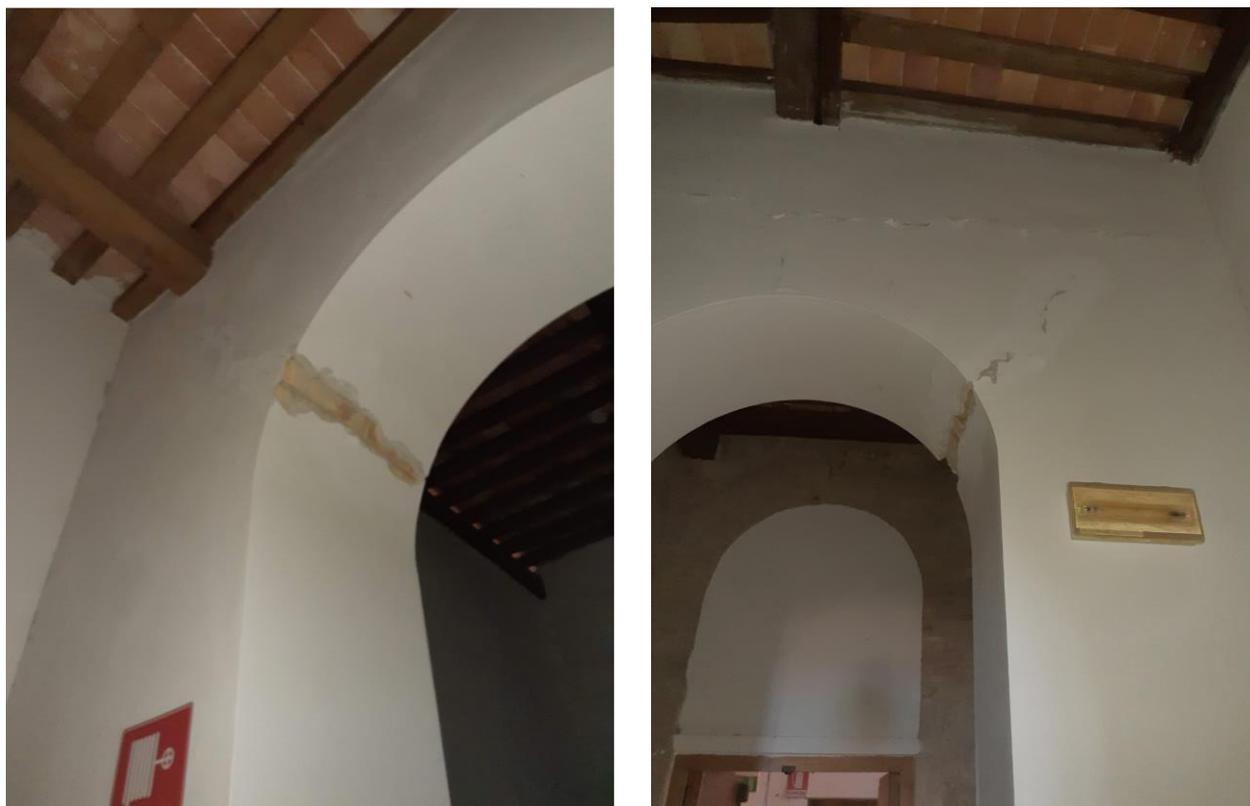
9. Tutti gli archi delle aperture dei corridoi indicati in Figura 2.60 per il piano Ammezzato, ed in Figura 2.61 per il piano Nobile, presentano fessure in chiave e alle reni, come mostrato nelle foto che seguono.

Figura 2.62 - Quadro fessurativo degli archi del piano Ammezzato

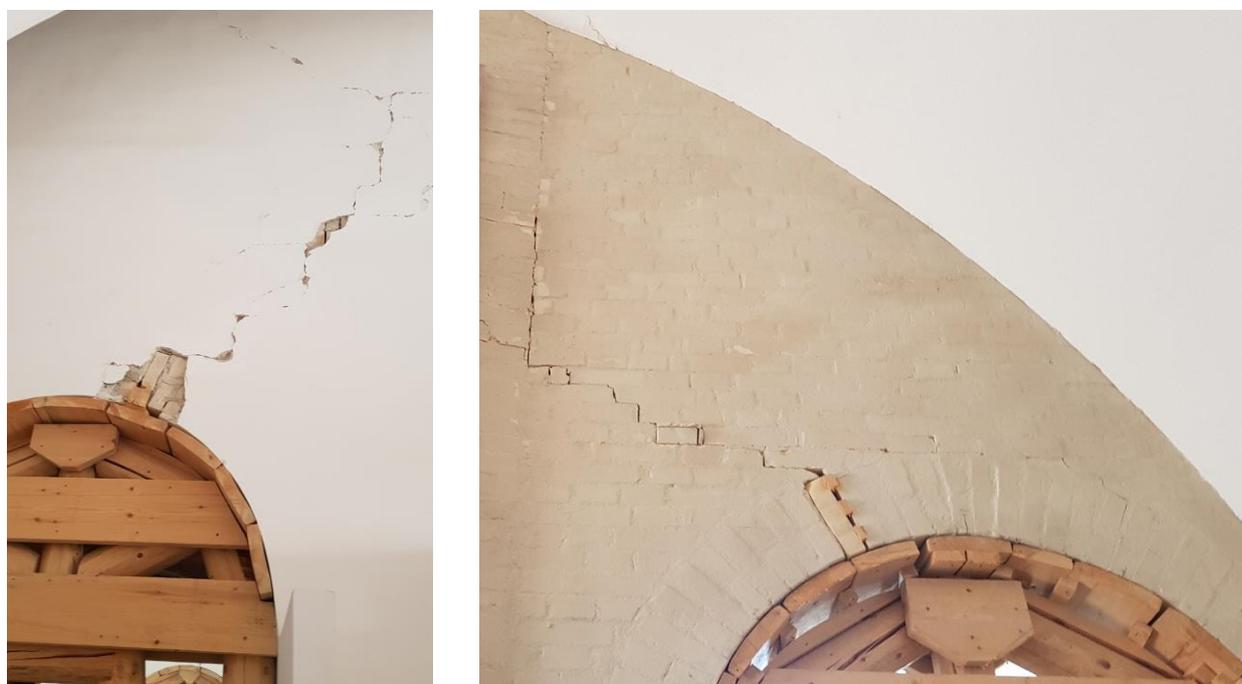
Figura 2.63 - Quadro fessurativo degli archi del piano Nobile e messa in sicurezza da parte dei VVF

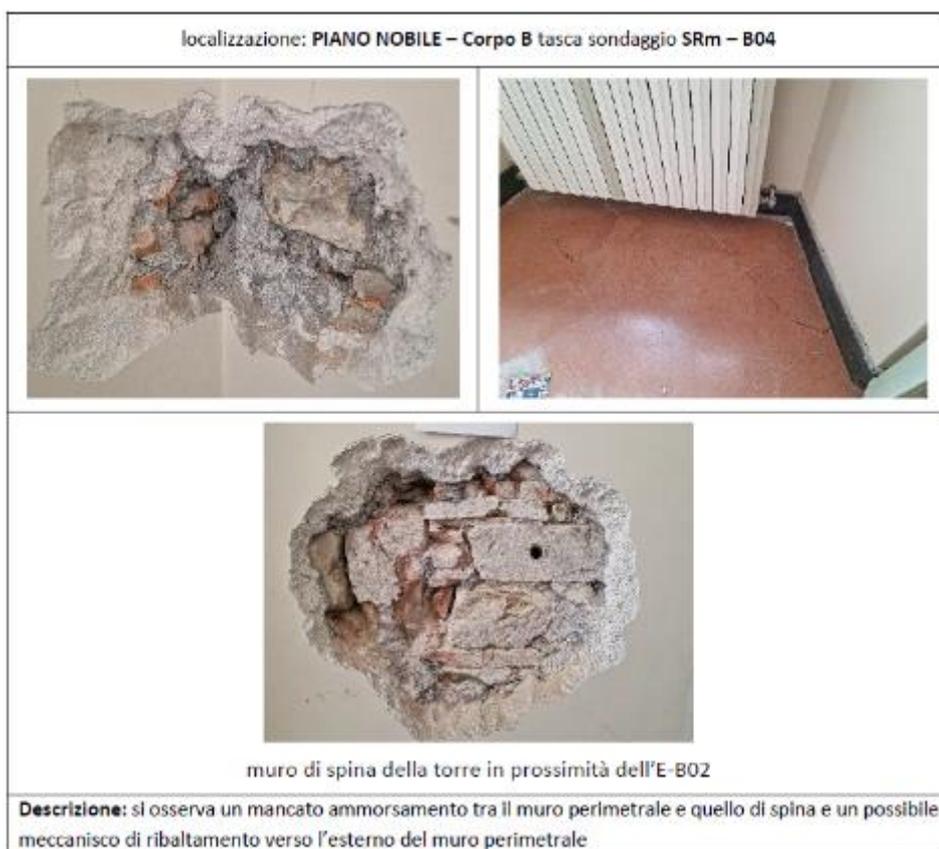
Il mancato ammorsamento delle pareti di spina con quelle perimetrali ha generato, in alcuni casi, un meccanismo di ribaltamento verso l'esterno della parete perimetrale.

Figura 3.8 – Possibile meccanismo di ribaltamento della parete perimetrale visibile dalla fessura sulla pavimentazione
