## Riparazione dei danni e miglioramento sismico del Palazzo Ducale (da Varano), danneggiato dagli eventi sismici del 24 agosto 2016 e successivi

## Progetto Esecutivo Relazione sul Quadro Fessurativo e sulle indagini

### STRUTTURE

D-002\_Relazione sul Quadro Fessurativo e sulle Indagini

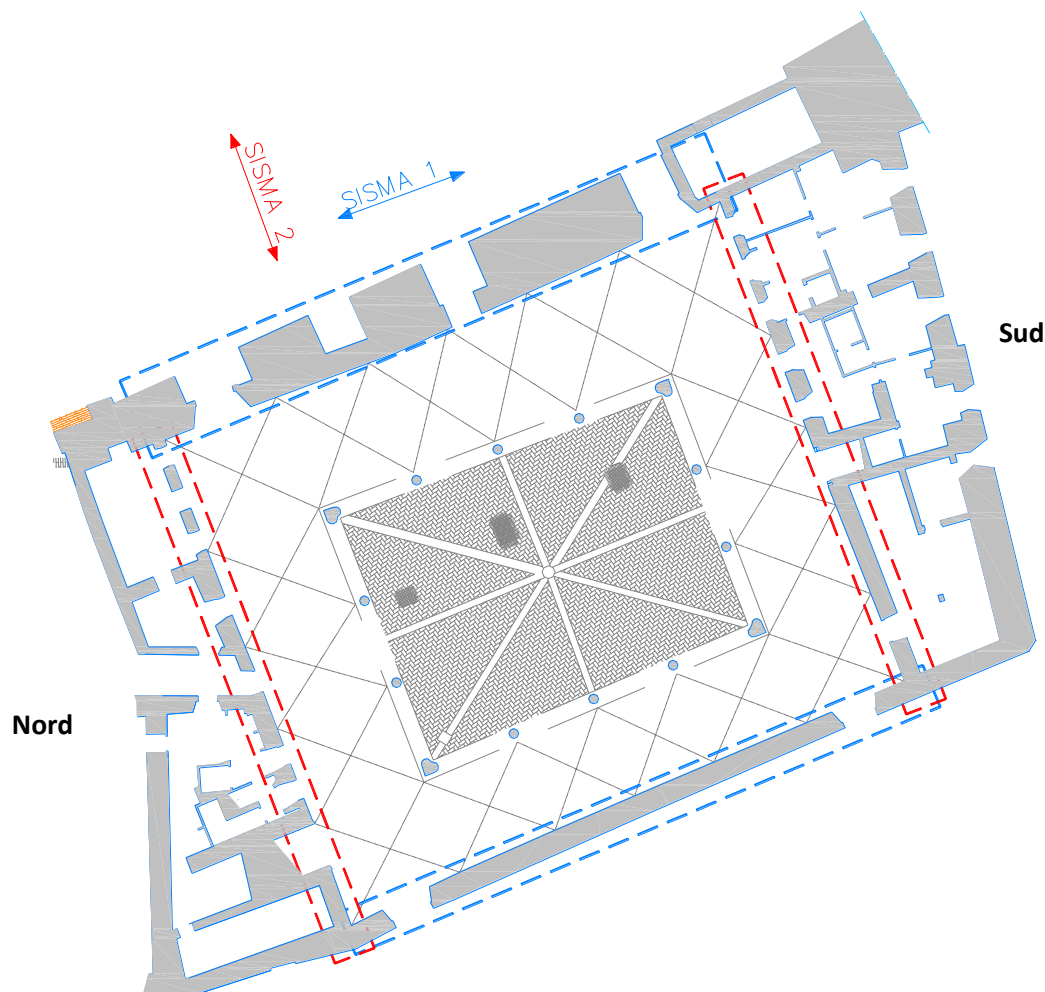
Le pareti evidenziate in rosso, fortemente indebolite dalle numerose aperture, risultano fortemente fessurate a taglio con formazione di lesioni diagonali ad X sui vari maschi murari (Figura 3.3).

Figura 3.2 - Pannelli murari del Quadriportico al piano Strada: in blu, quelli resistenti al Sisma in direzione 1, e in rosso, quelli resistenti al Sisma in direzione 2, risultati maggiormente fessurati

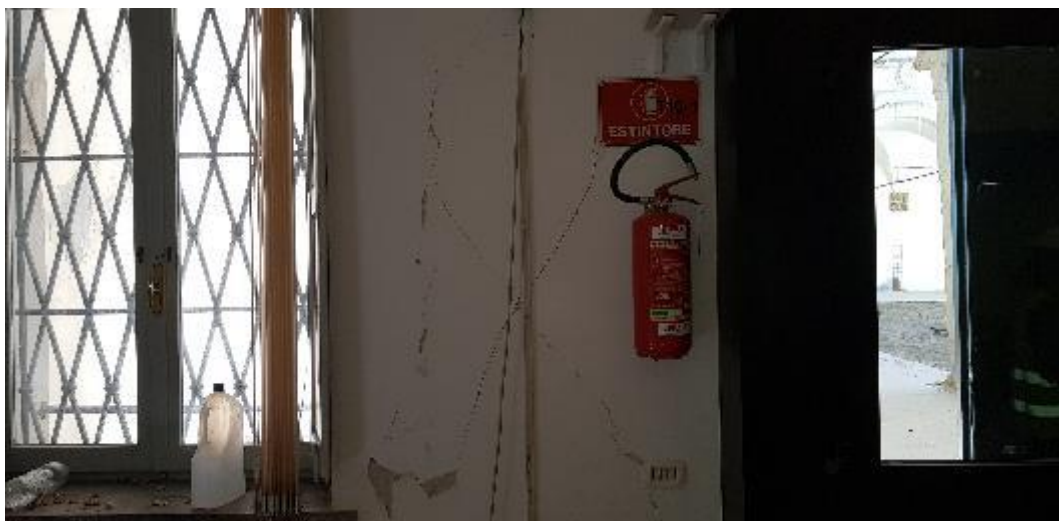
Figura 3.3 - Fessurazione a X di un maschio murario nella zona tra due aperture

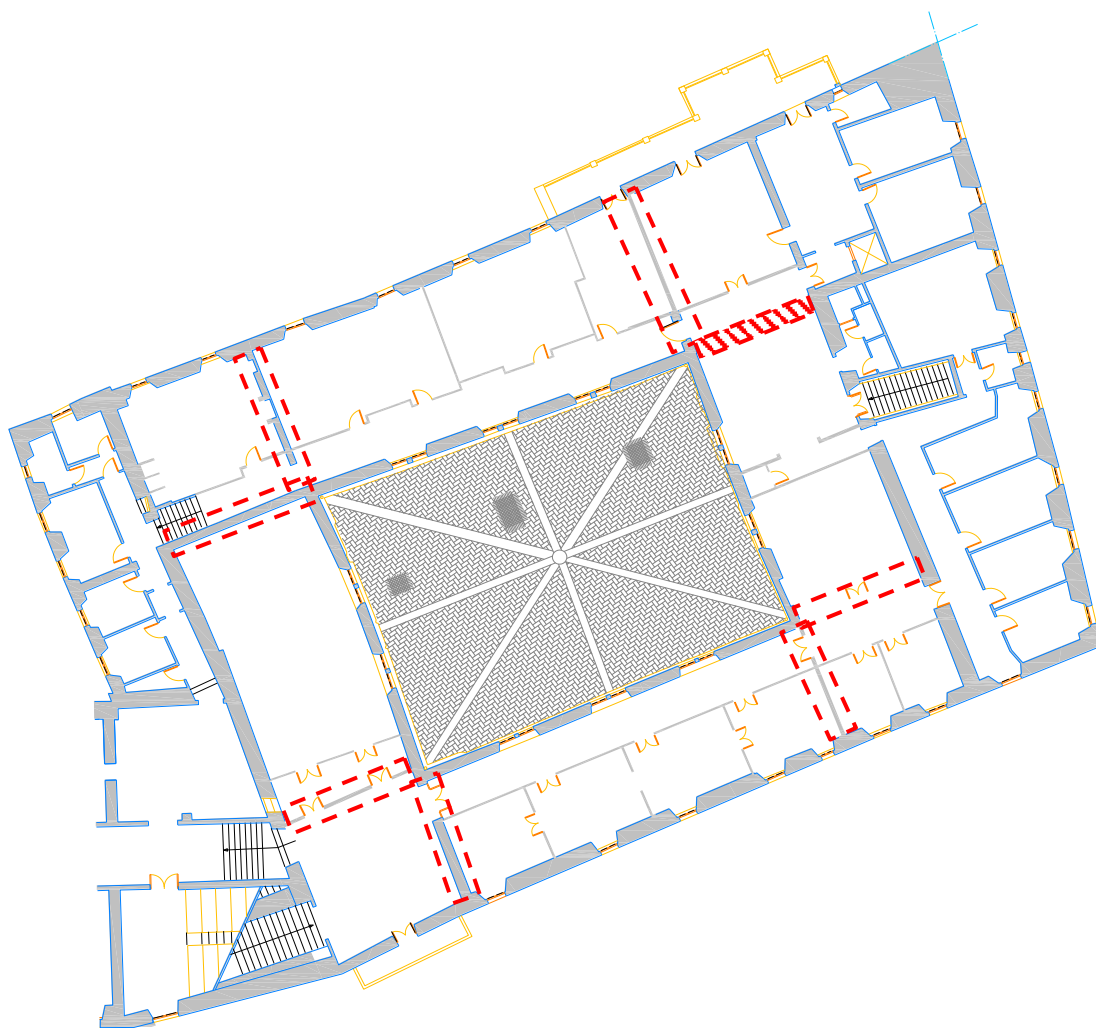
Al piano Nobile, le pareti interne del Quadriportico non risultano efficacemente collegate alle pareti perimetrali (Figura 3.4): a nord le pareti presenti sono fortemente fessurate, mentre a sud sono in parte mancanti (campitura rossa) ed in parte caratterizzate da piccoli spessori. In Figura 3.3 è riportata un'immagine della fessurazione diagonale presente su una delle pareti sull'angolo nord-est.

Figura 3.4 - Indicazione in pianta delle pareti di continuità sui quattro angoli

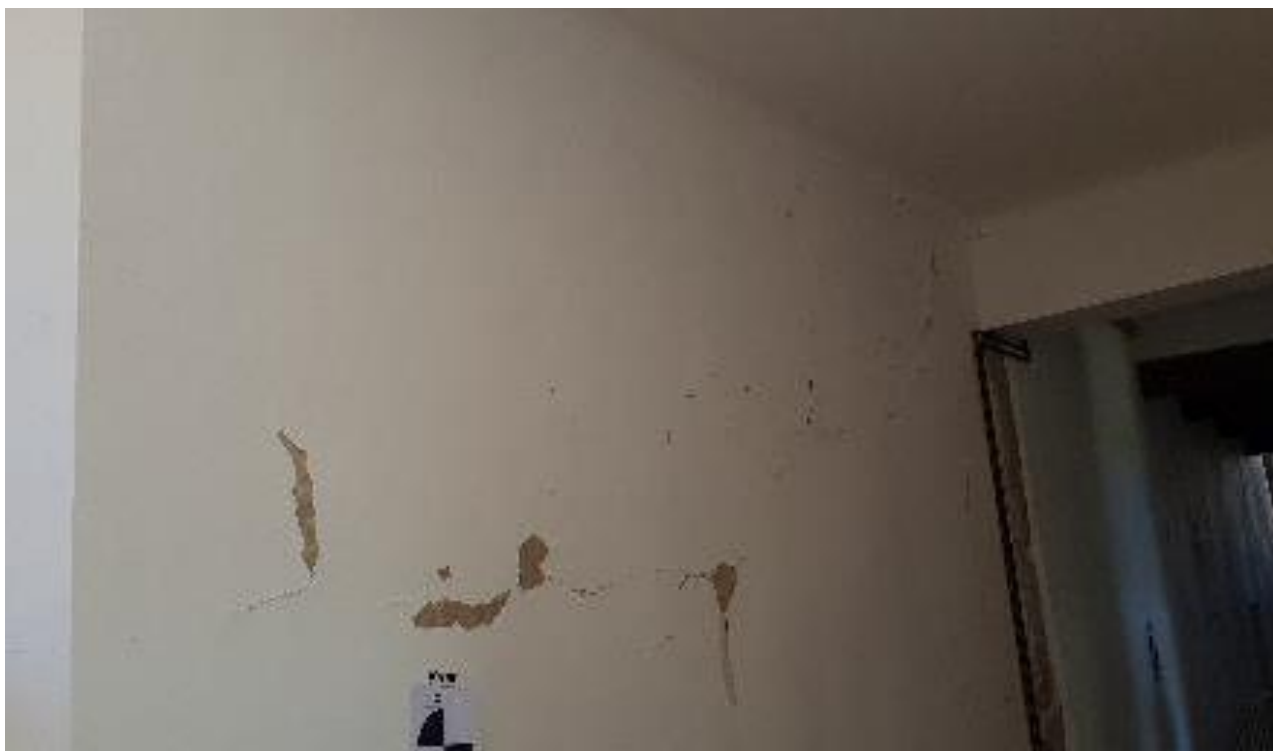
Figura 3.5 - Fessurazione diagonale su una parete del piano nobile

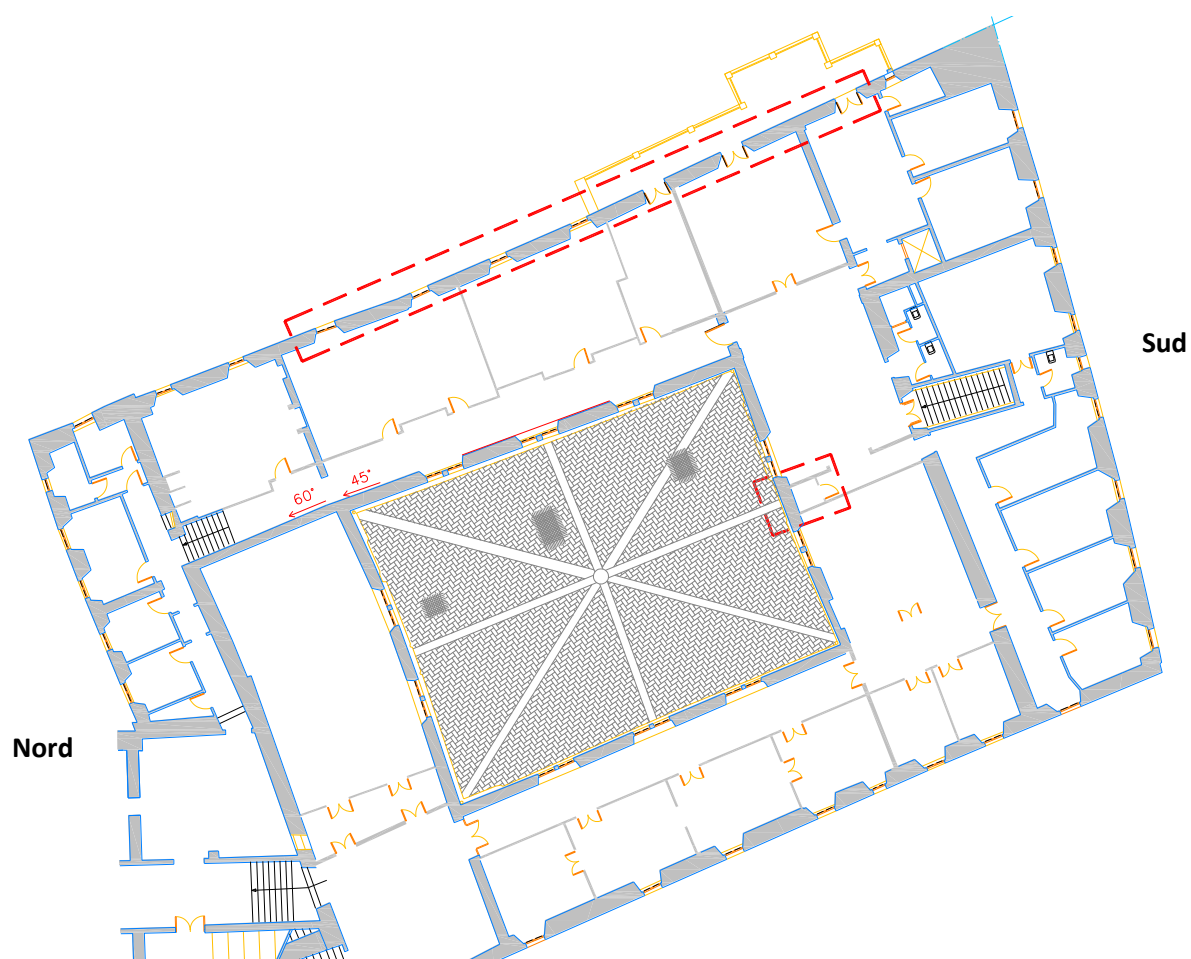
Due situazioni significative sono evidenziate in Figura 3.6: la parete interna sul lato sud è stata interessata da un meccanismo locale di incipiente ribaltamento verso il portico, come mostrato in Figura 3.7, accompagnato da lesioni diagonali in una sola direzione sul divisorio ortogonale.

Il secondo meccanismo è anch'esso rappresentato da un principio di ribaltamento fuori piano della parete perimetrale esterna lato Orto Botanico, caratterizzato dalla formazione di una fessura sub-orizzontale all'altezza di circa 0,50 m dal pavimento (Figura 3.8), coincidente con la sommità dello sperone esterno (Figura 3.10), anch'esso accompagnato da lesioni diagonali sul divisorio ortogonale, ad evidenziare la mancanza di un adeguati muri di spina.

Figura 3.6 - Ubicazione dei due meccanismi locali

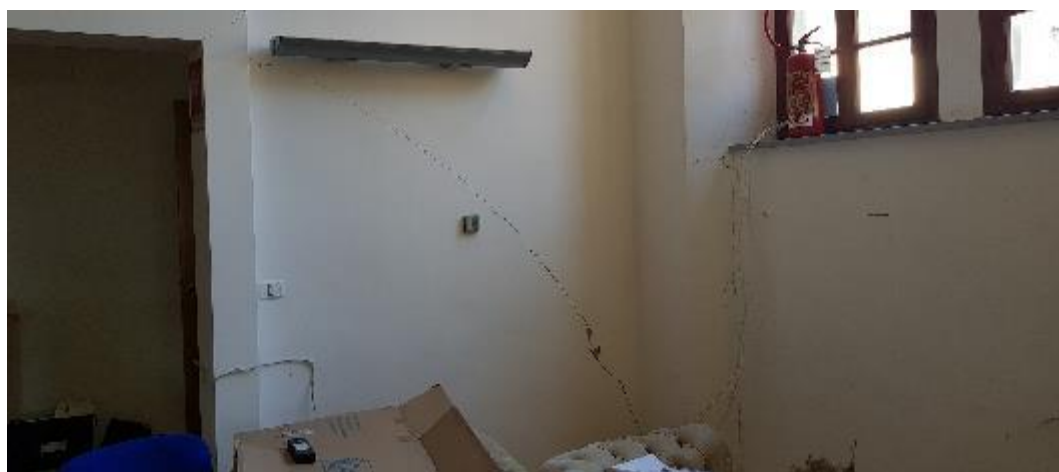
Figura 3.7 - Lesione legata al principio di ribaltamento della parete perimetrale lato portico

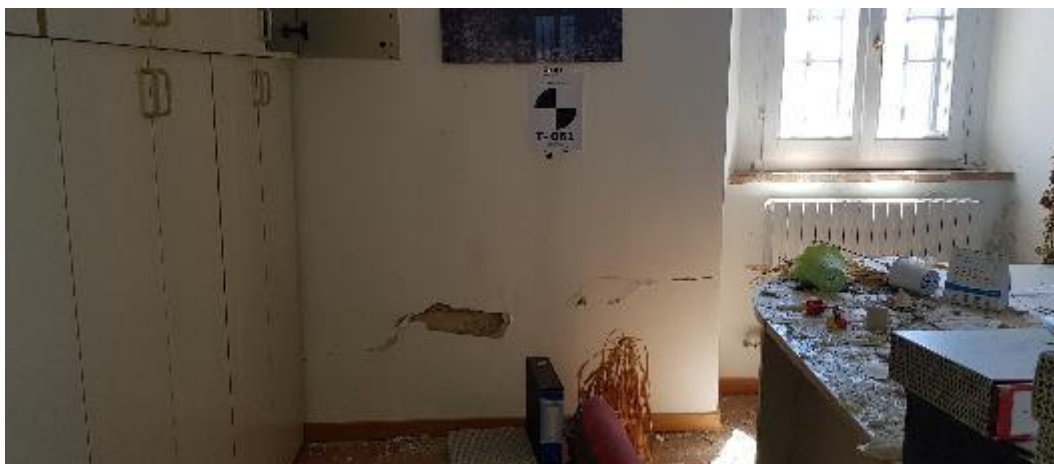
Figura 3.8 – Lesione sub-orizzontale a circa 50 cm al di sopra della pavimentazione della parete Est lato Orto Botanico

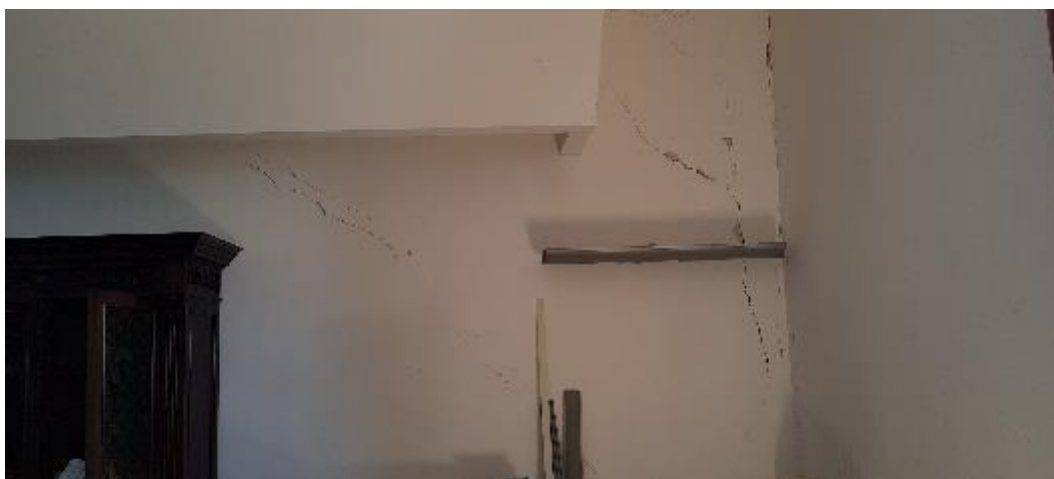
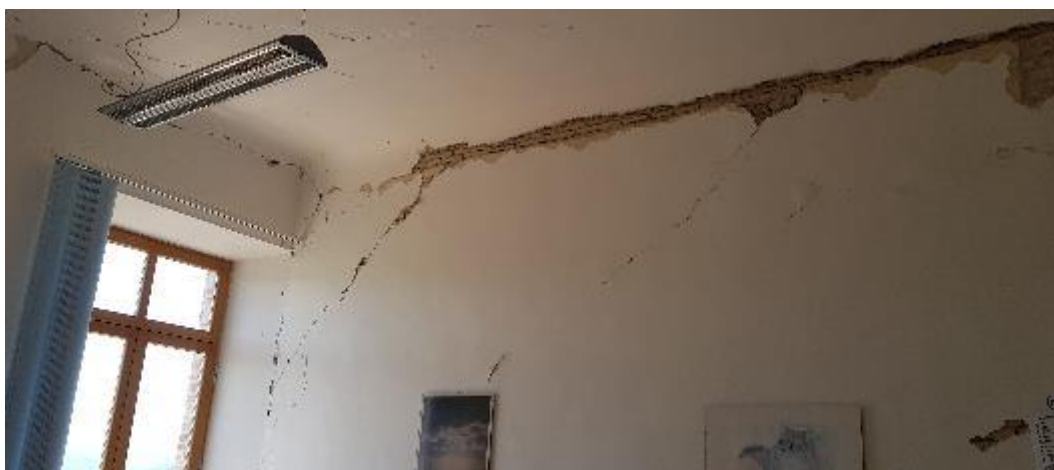
Figura 3.9 - Lesioni a taglio sui divisori ortogonali alla parete di Figura 3.8

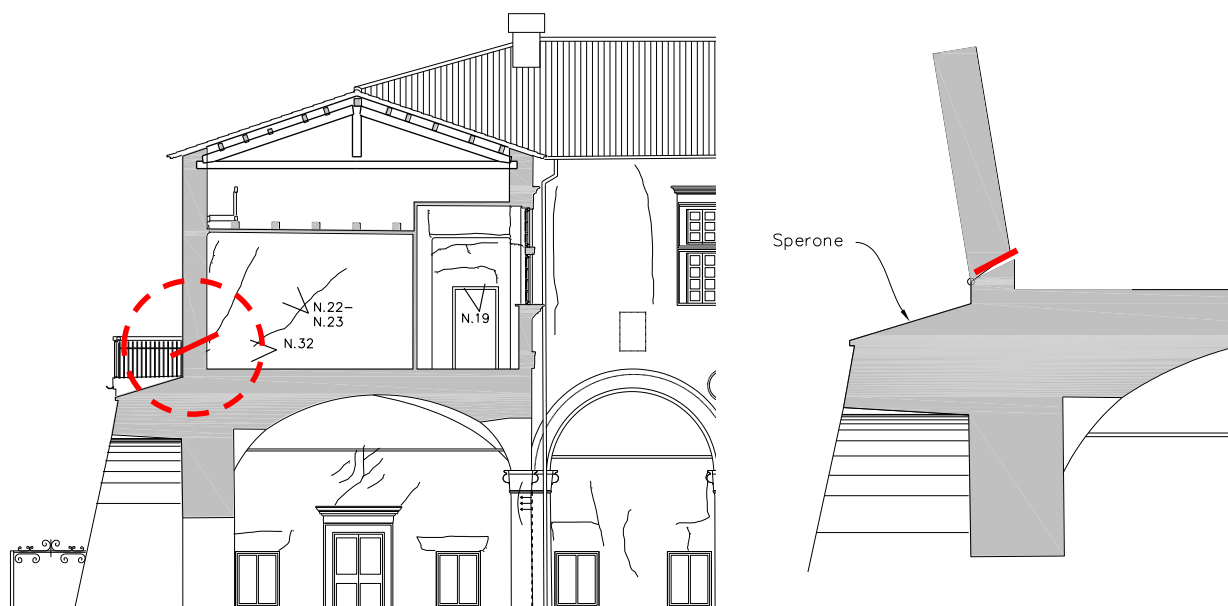
Le pareti est ed ovest del piano Nobile sono state interessate da meccanismi locali di incipiente ribaltamento fuori dal piano, conseguenti alla mancanza di muri di spina trasversali adeguatamente ammortati e di un solaio di sottotetto o di copertura in grado di fornire un vincolo trasversale alle pareti stesse per trasferire le azioni orizzontali ai muri ortogonali. In Figura 3.6 è possibile notare come ortogonalmente ad entrambe le pareti vi siano solo divisori leggeri.

Figura 3.10 - Indicazione nella sezione trasversale del meccanismo locale di ribaltamento rappresentato in Figura 3.8

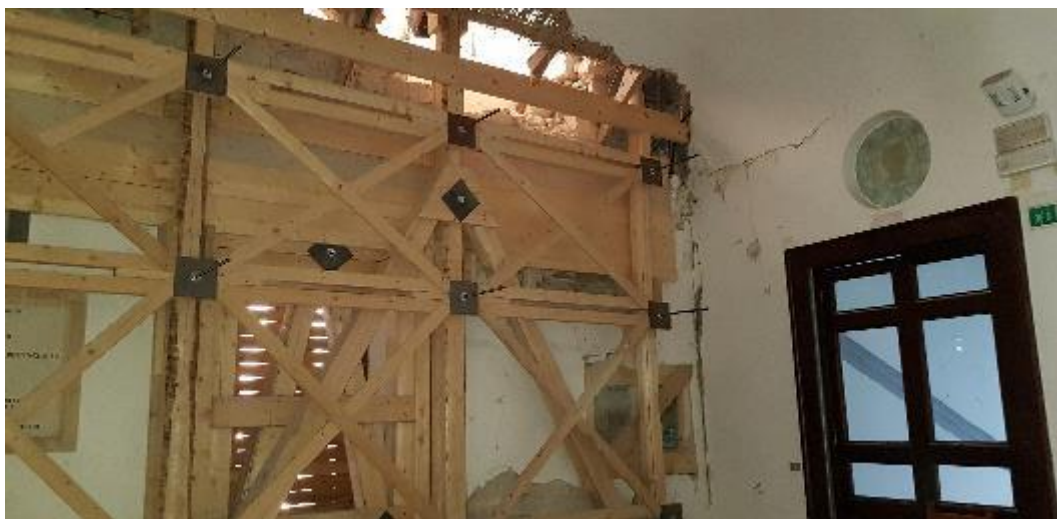
Di rilievo inoltre il crollò della porzione di parete al di sopra del balconcino sovrastante l'ingresso principale lato piazza (Figura 3.11), dovuto alla mancanza di elementi strutturali di "trattenimento", come ad esempio un cordolo sommitale, e per la presenza di due travi di copertura spingenti (Figura 3.12).

Figura 3.13 - Porzione di parete crollata vista dall'interno

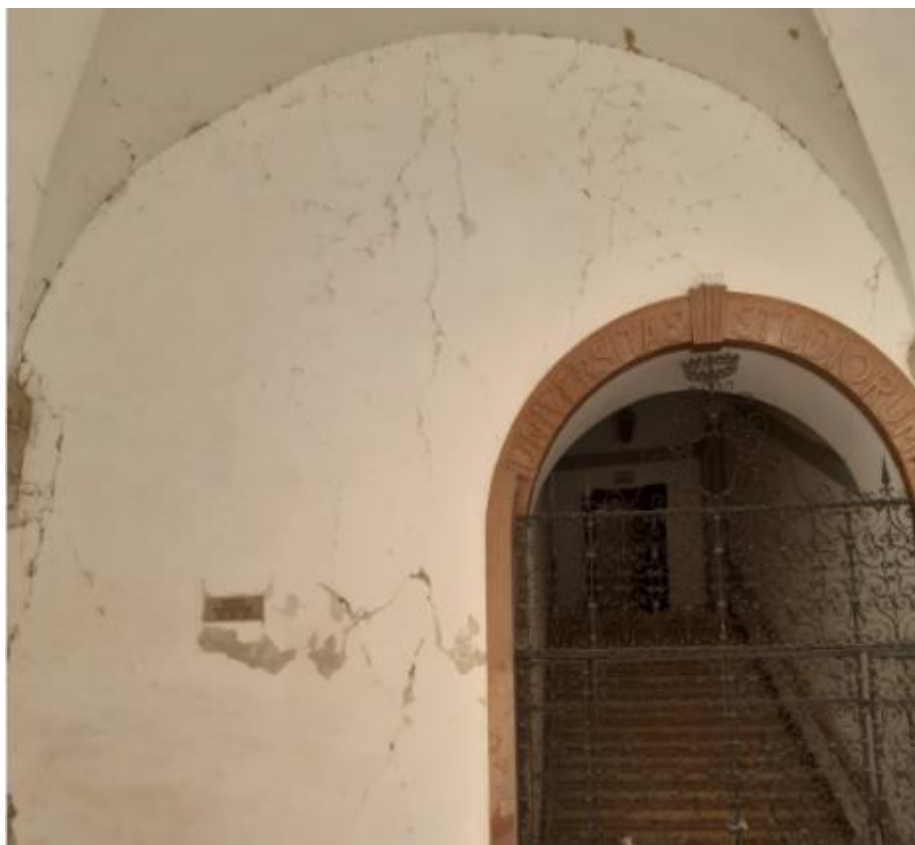
- Presenza di fessure ad X sui setti murari del piano Strada dovuta alle ridotte dimensioni dei setti a causa delle numerose aperture sui due lati nord e sud del Quadriportico;

Figura 3.14 - Fessurazione diffusa del paramento murario perimetrale lato nord del Quadriportico: sono visibili una serie di lesioni ad X in corrispondenza della porzione di maschio murario adiacente all'apertura

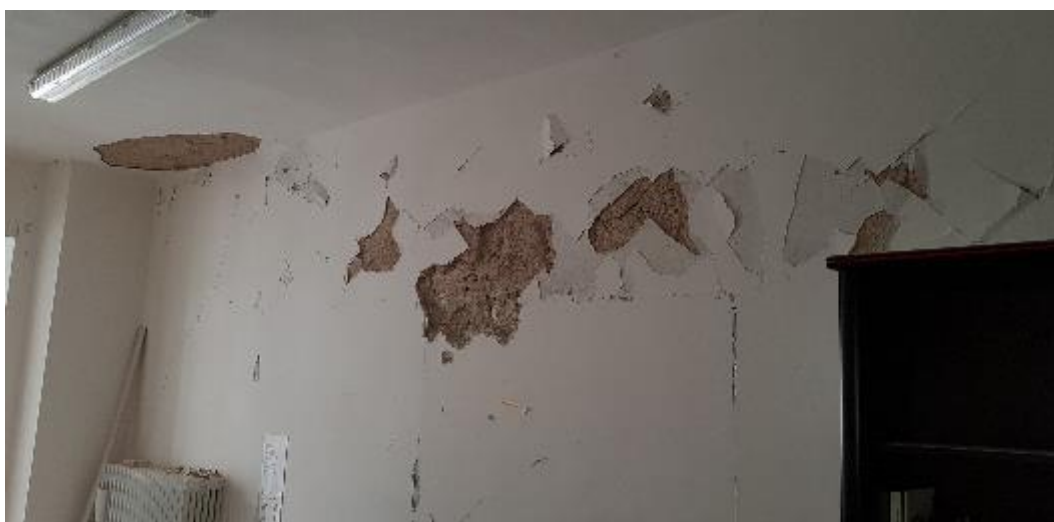
- Fessurazione lungo i bordi di nicchie esistenti richiuse non a regola d'arte, con una muratura non omogenea a quella esistente, e non adeguatamente ammorsata;

Figura 3.15 - Fessurazione lungo i bordi di nicchie richiuse

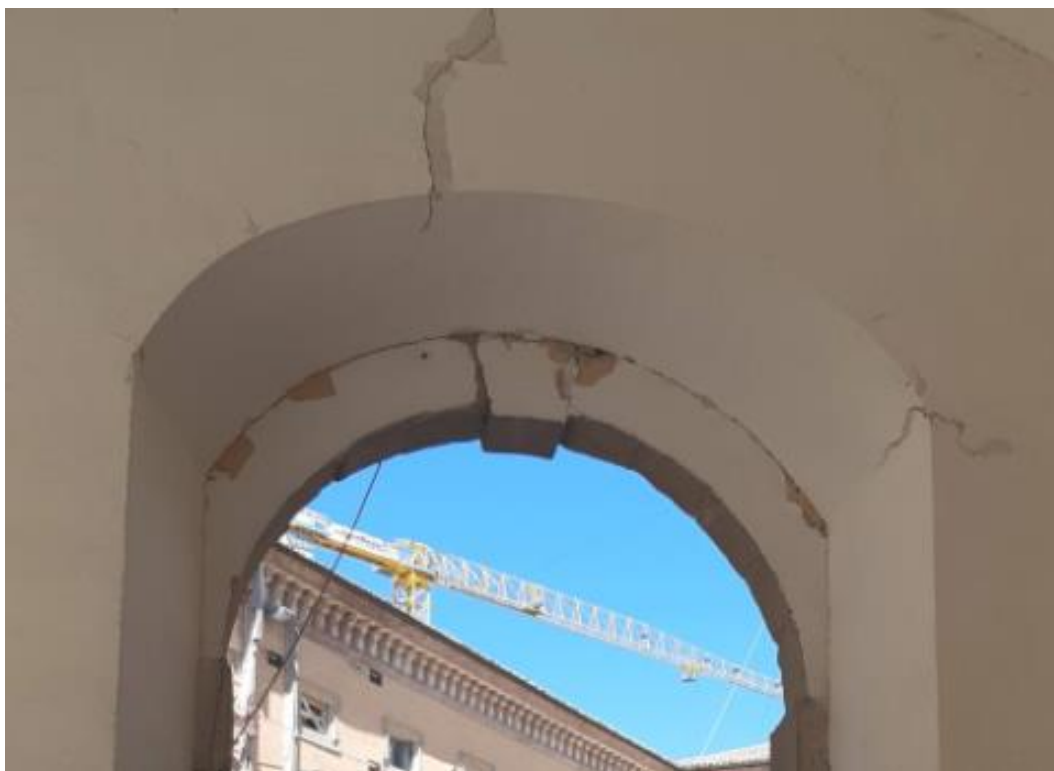
- Distacco dei due paramenti che costituiscono i pannelli murari, non adeguatamente ammorsati e riempiti con materiale sciolto e disomogeneo;
- Distacco del soffitto in camorcanna dalle pareti, con locali infiltrazioni di acqua piovana;

Figura 3.16 - Fessure per distacco dei due paramenti che costituiscono la parete lato Piazza

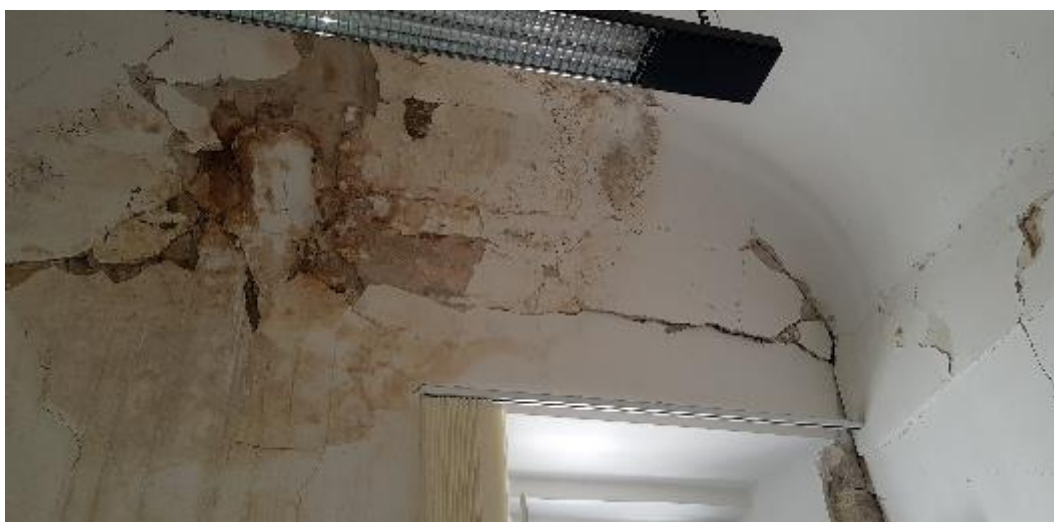
Figura 3.17 - Distacco del soffitto in camorcanna dalle pareti e locali infiltrazioni d'acqua

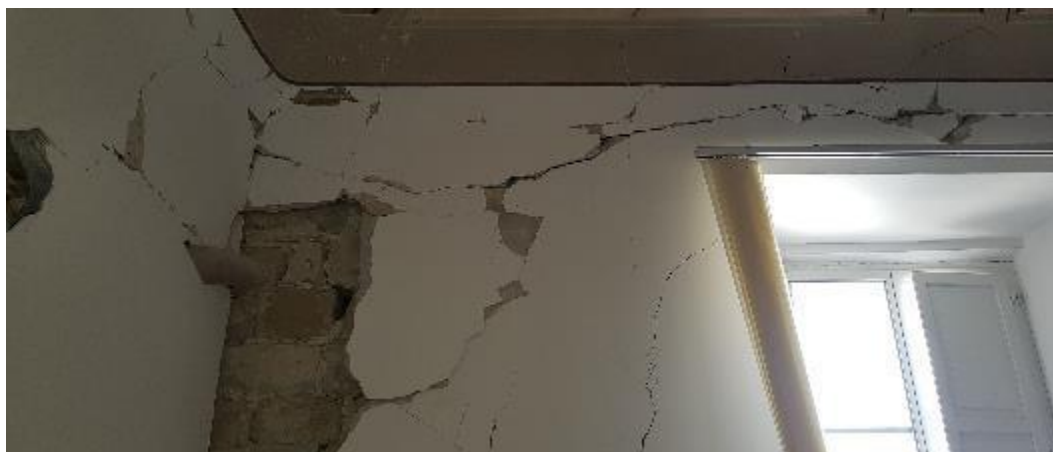
- Distacco dello spesso strato di intonaco superficiale, a base di cemento, dai blocchi di arenaria che costituiscono la parete;
- Fessurazione diffusa nella parte alta delle pareti, soprattutto al livello del sottotetto, per la bassa entità carico verticale;

Figura 3.18 - Distacco dello spesso strato di intonaco superficiale dalla parete in arenaria

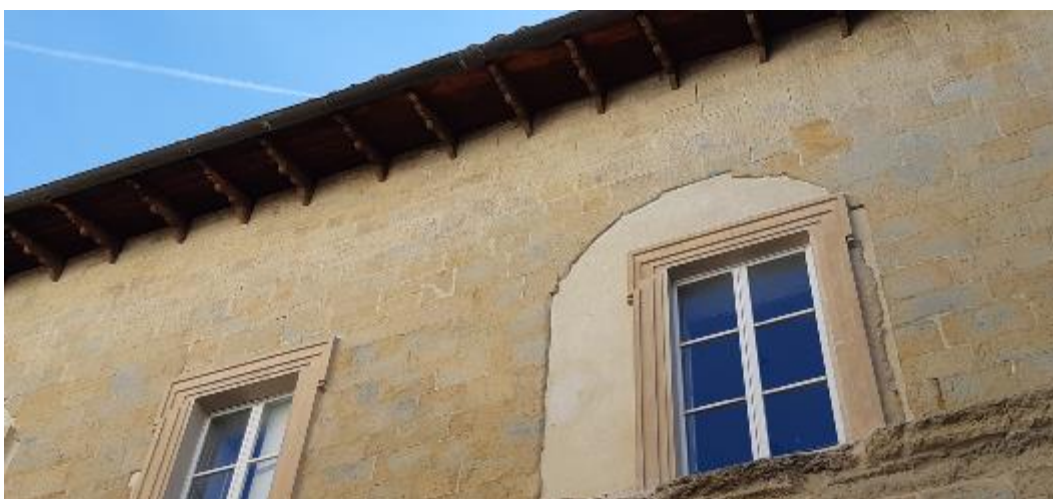
Figura 3.19 – Lesioni diffuse nella parte alta delle pareti per la bassa entità del carico verticale agente

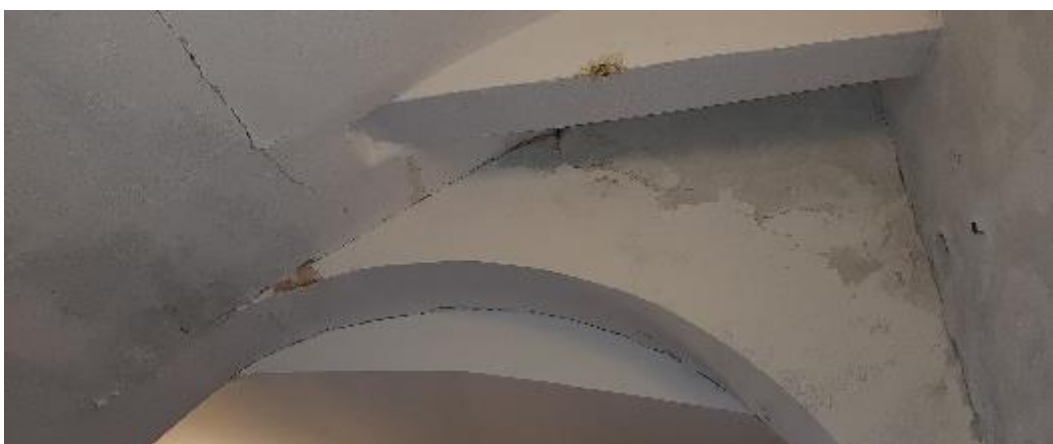
- Lesioni nel punto di collegamento tra differenti elementi strutturali.

Figura 3.20 - Lesioni nei punti di collegamento tra il corpo scala e l'arcata superiore di un'apertura

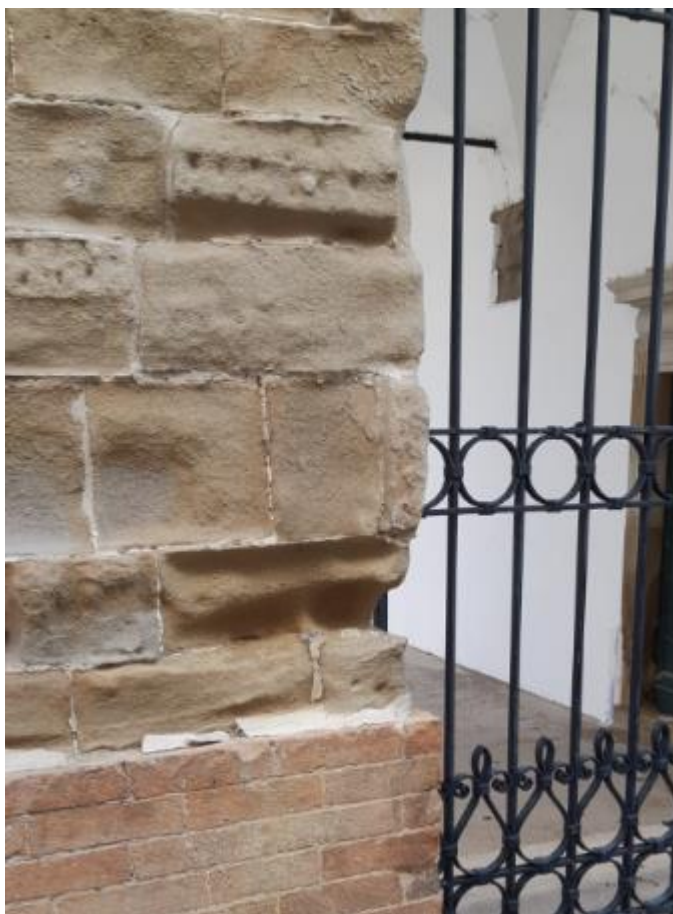
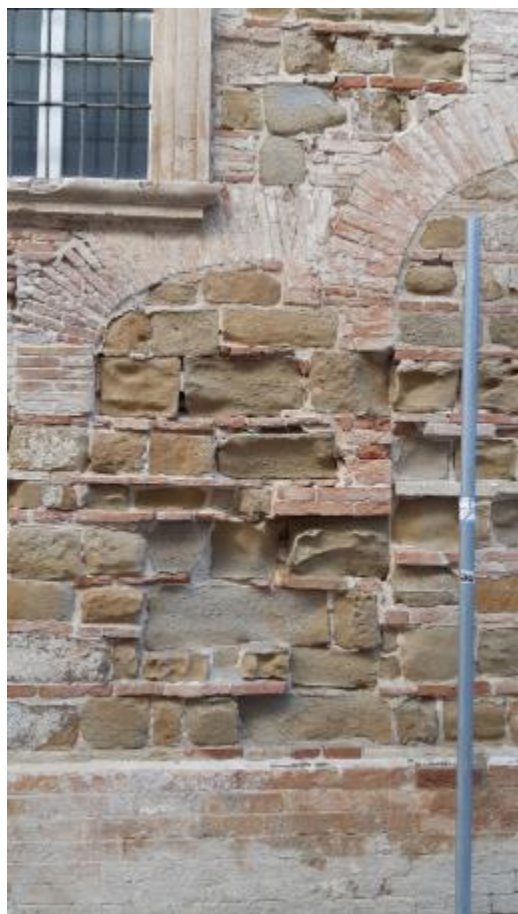
Oltre ai danni prodotti dal sisma si rileva il degrado superficiale dei blocchi di arenaria che costituiscono il paramento esterno su larghi tratti delle pareti del Quadriportico lato Piazza, cui ne consegue una locale significativa riduzione dello spessore degli elementi che compongono il paramento esterno della parete lato Piazza.

Figura 3.21 - Significativa riduzione dello spessore degli elementi in arenaria sulla parete lato Piazza

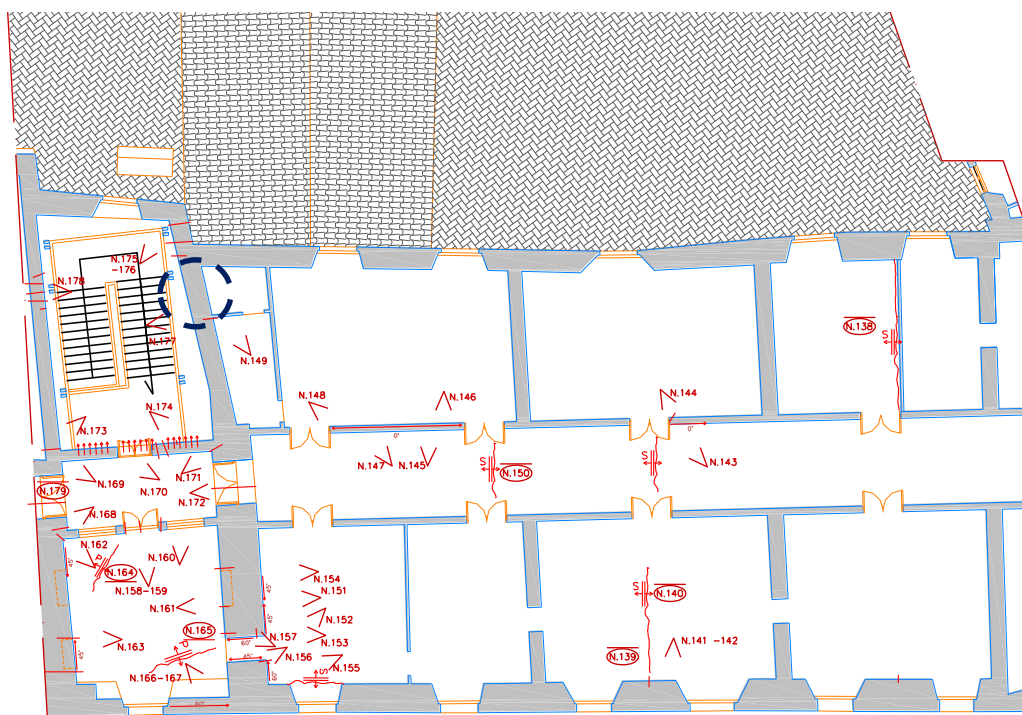
Il Corpo B risulta caratterizzato da un quadro fessurativo di minore entità, se si esclude la porzione di sinistra in Figura 3.22, rappresentata dal corpo della vecchia Torre, che presenta pareti di spessore molto importante, realizzate in blocchi di pietra poco legati e il corpo scala, che ai piani alti risultano interessati da un importante quadro fessurativo.

La parte rimanente, formata da tre grandi aule voltate al Piano Strada, e dalla Facoltà di Giurisprudenza ai piani superiori, presenta un quadro fessurativo di lieve entità, caratterizzato da modeste lesioni diagonali sulle pareti perimetrali al Piano Strada, con piccole fessure e distacchi di intonaco all'intradosso delle volte. Ai piani superiori, le lesioni interessano quasi totalmente i divisori leggeri non-strutturali, e solo al Piano Nobile, sono presenti lesioni anche all'intradosso dei controsoffitti in camorcanna.

Figura 3.22 - Quadro fessurativo Piano Nobile

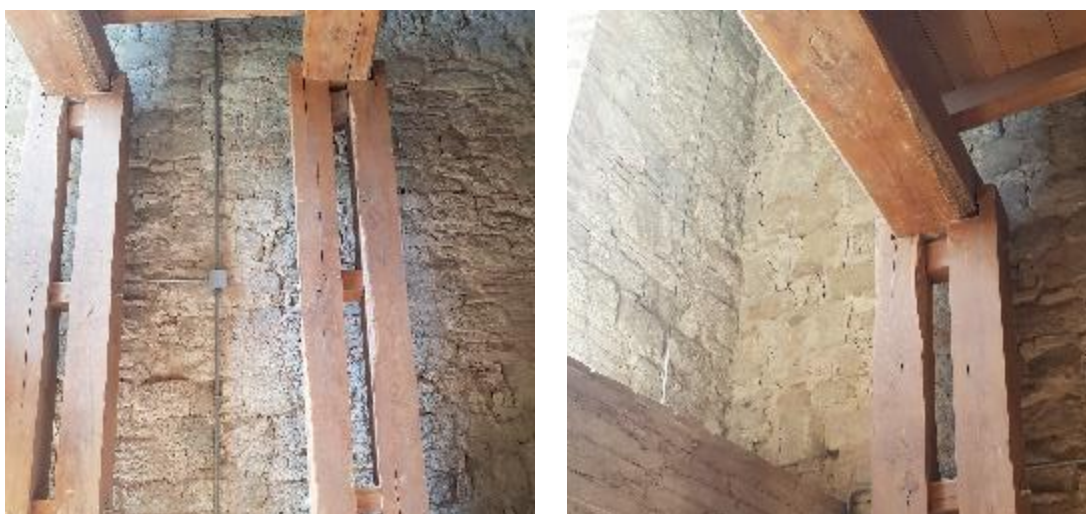
Al piano Strada, al piano degli Stemmi ed al piano Ammezzato non si riscontrano fessure significative, se non sulla parete perimetrale del vano scala in corrispondenza della parete ortogonale della porzione più a Sud (Figura 3.23).

Figura 3.23 - Lesioni diffuse in corrispondenza della base del vano scala

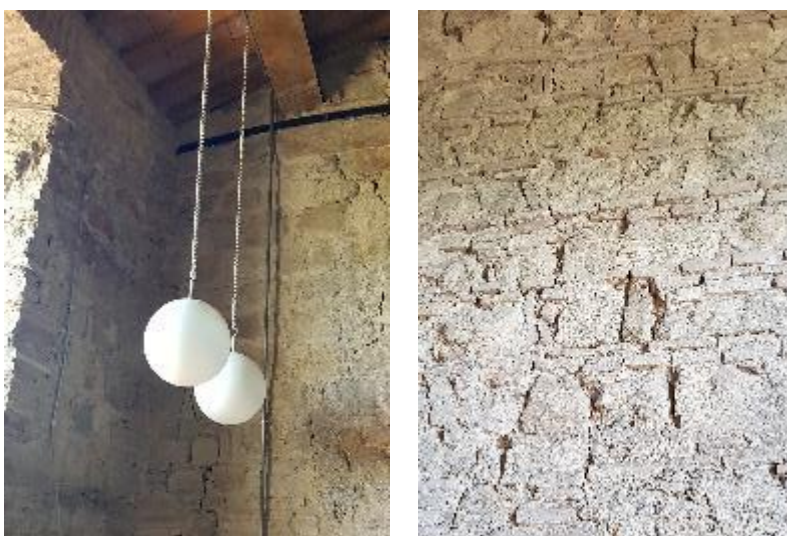
- Lesioni diffuse dovute alla scarsa qualità della tessitura muraria (Figura 3.24);
- Lesione verticale in corrispondenza dello spigolo a segnalare la totale assenza di ammortamento tra pareti ortogonali (Figura 3.25);
- Crollo della porzione superiore della parete in corrispondenza della porta di accesso al vano scala (Figura 3.26 e Figura 3.27). La porzione di copertura crollata è stata ripristinata con un intervento di messa in sicurezza da parte dei VVF, mentre la porzione di parete non è stata ricostruita, ma è stato messo in sicurezza l'accesso alla scala.

Figura 3.24 – Lesioni diffuse al vano scala

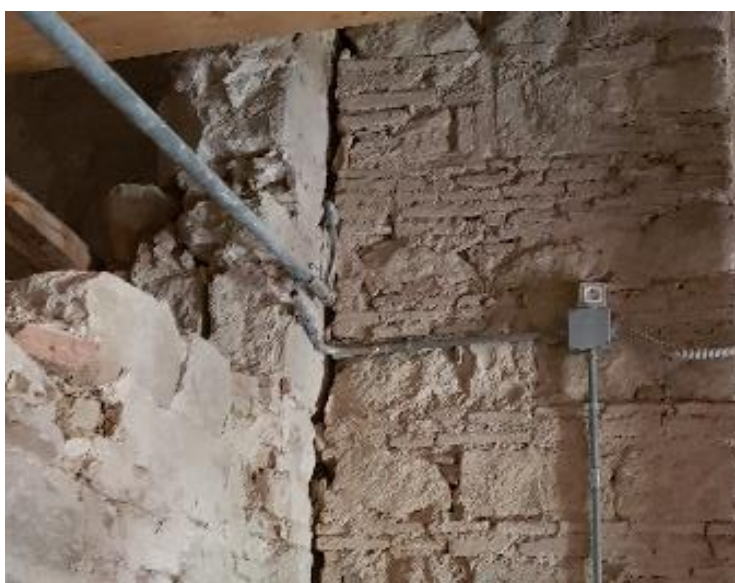
Figura 3.25 – Lesione verticale per mancanza di ammortamento

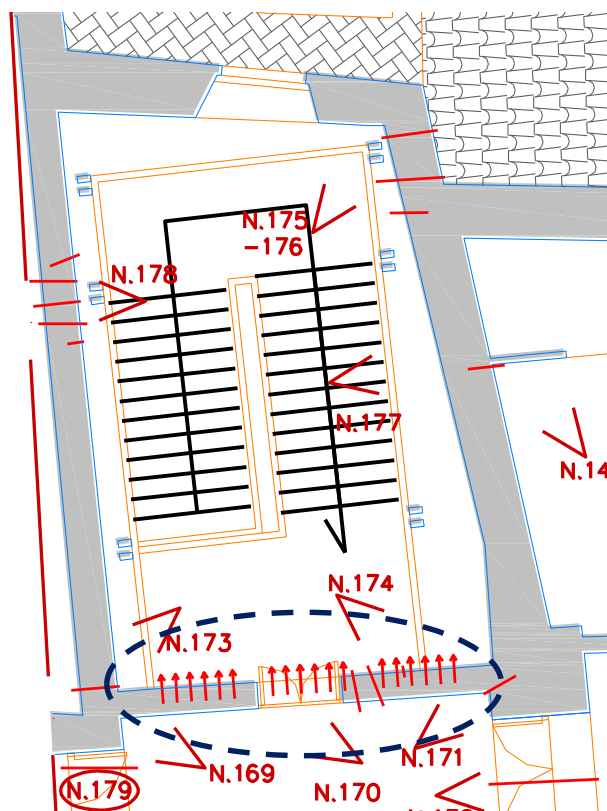
Figura 3.26 - Tratto interessato dal crollo della parete della scala

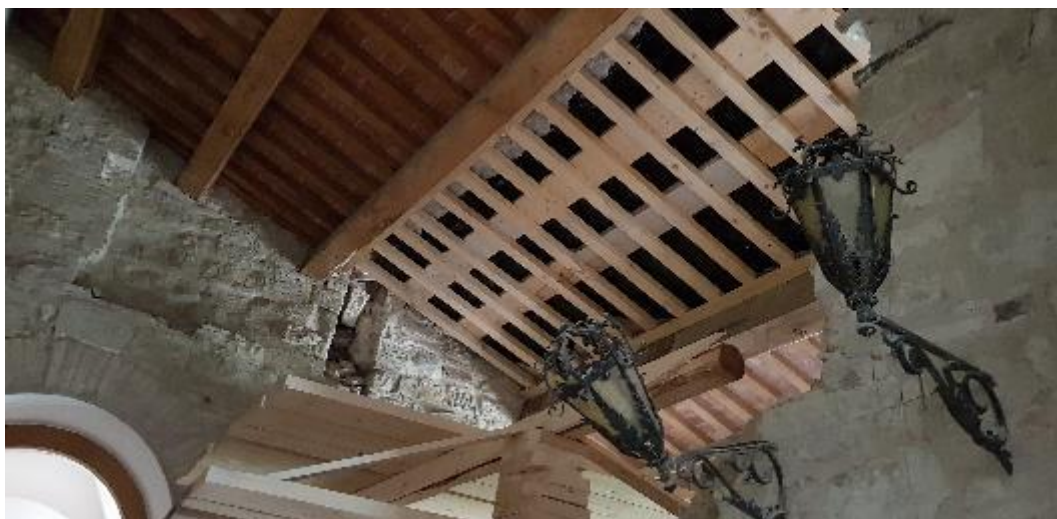
Figura 3.27 - Porzione di parete crollata e messa in sicurezza della copertura

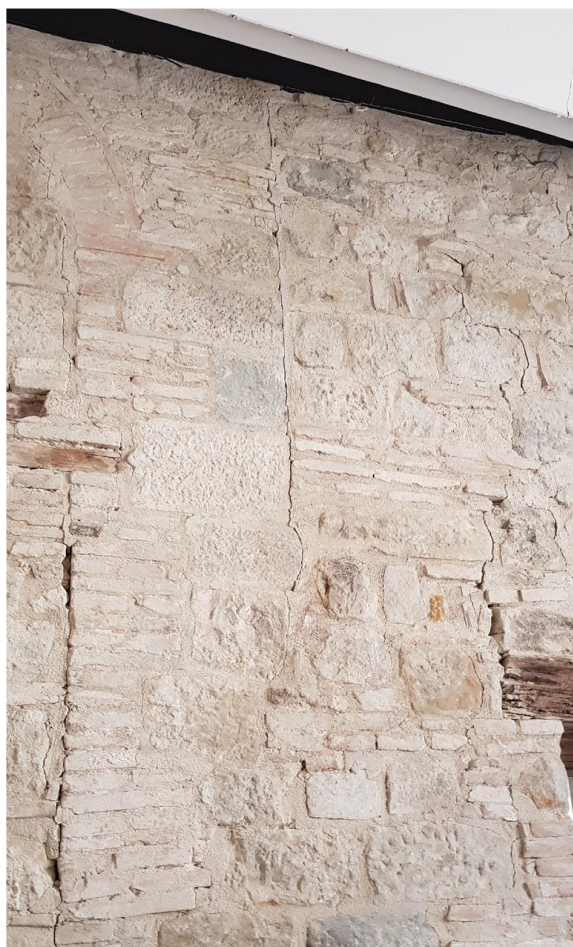
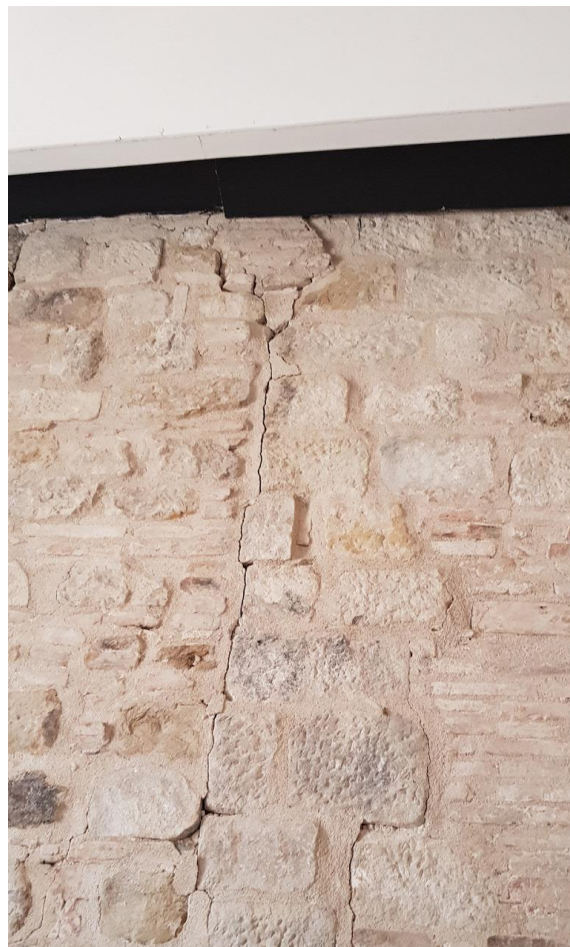
Sulla Torre si evidenziano invece lesioni diffuse sul paramento interno di tutte e 4 le pareti perimetrali, dovute ad una tessitura muraria molto disomogenea e poco legata (Figura 3.28).

Figura 3.28 - Lesioni diffuse sulle pareti della torre

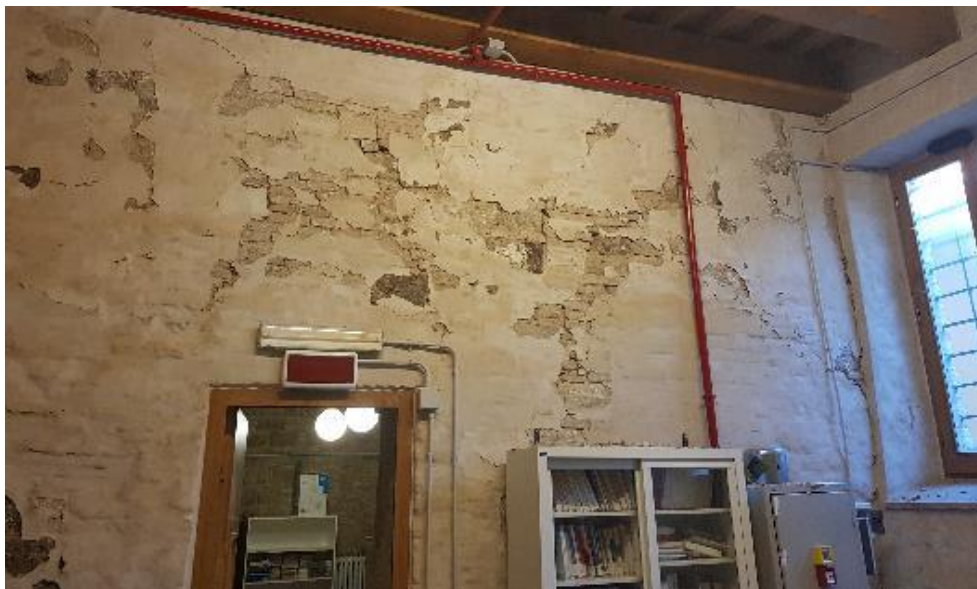
Il Corpo C è caratterizzato dalla presenza di un quadro fessurativo piuttosto ampio (Figura 3.29), conseguenza della scarsa qualità della tessitura muraria.

Figura 3.29 - Quadro fessurativo caratteristico del Corpo C

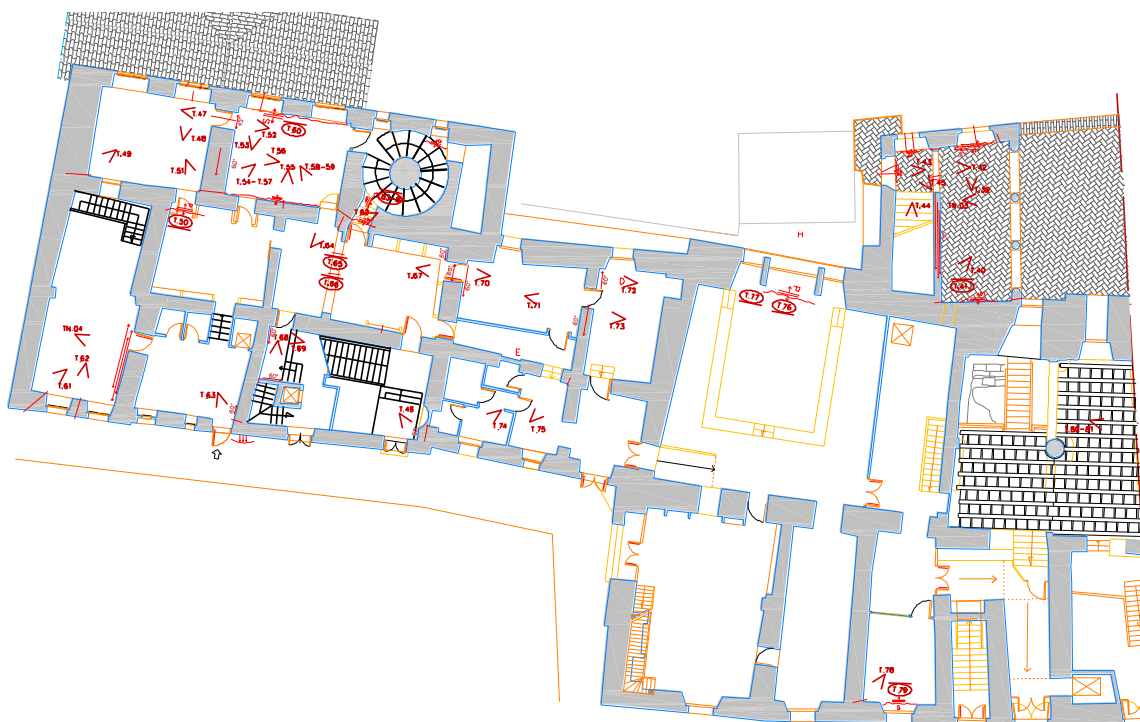
Figura 3.30 - Quadro fessurativo Piano Strada

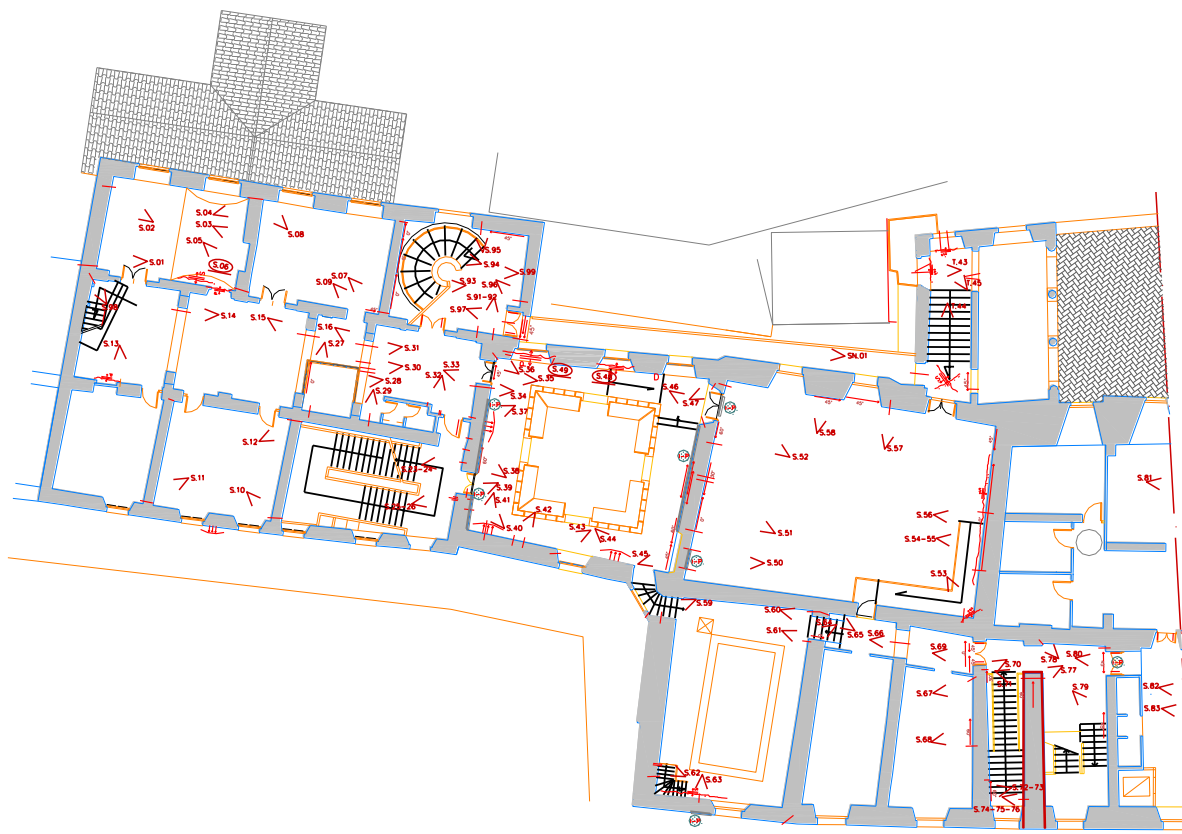
Figura 3.31 - Quadro fessurativo Piano Stemma

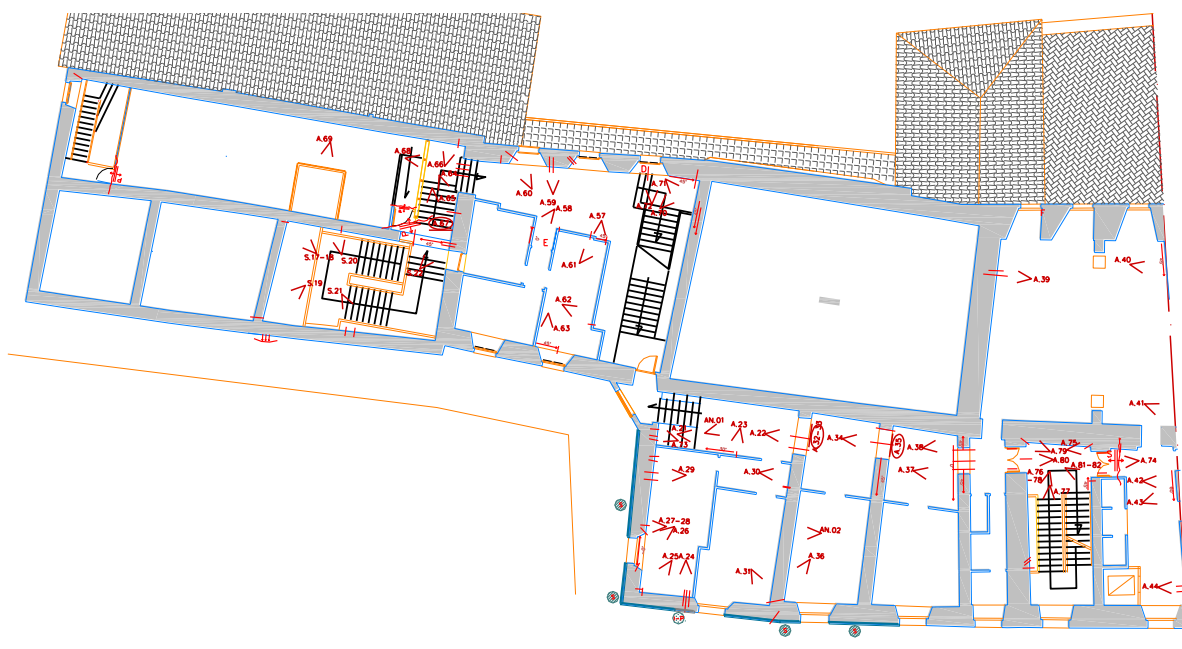
Figura 3.32 - Quadro fessurativo Piano Ammezzato
