## Riparazione dei danni e miglioramento sismico del Palazzo Ducale (da Varano), danneggiato dagli eventi sismici del 24 agosto 2016 e successivi

## Progetto Esecutivo Relazione sul Quadro Fessurativo e sulle indagini

### STRUTTURE

D-002\_Relazione sul Quadro Fessurativo e sulle Indagini

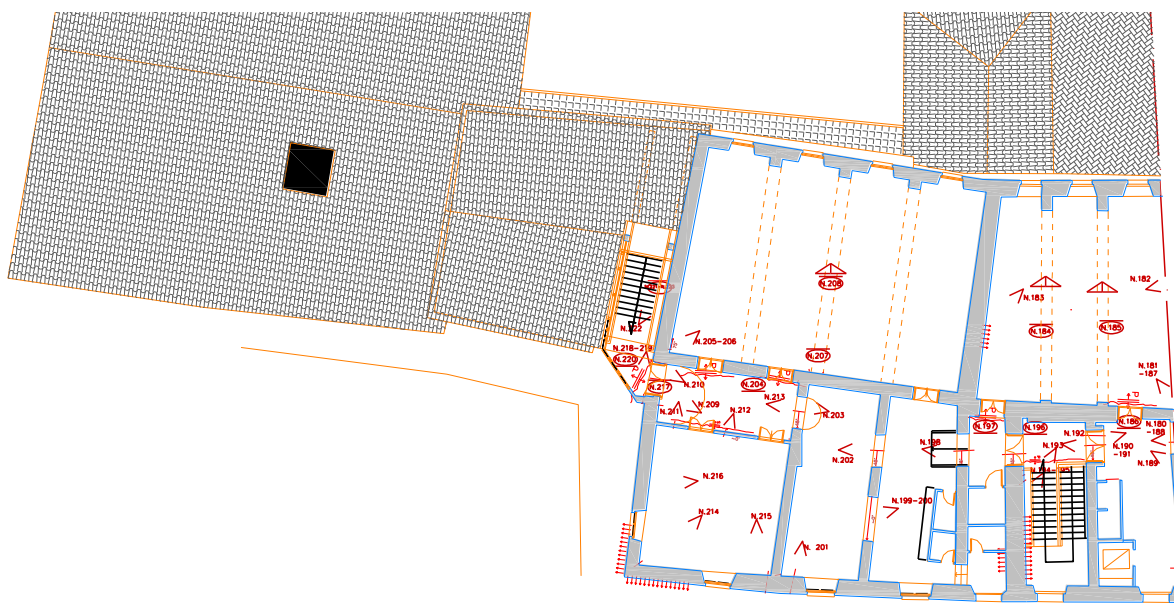
Figura 3.33 - Quadro fessurativo Piano Nobile

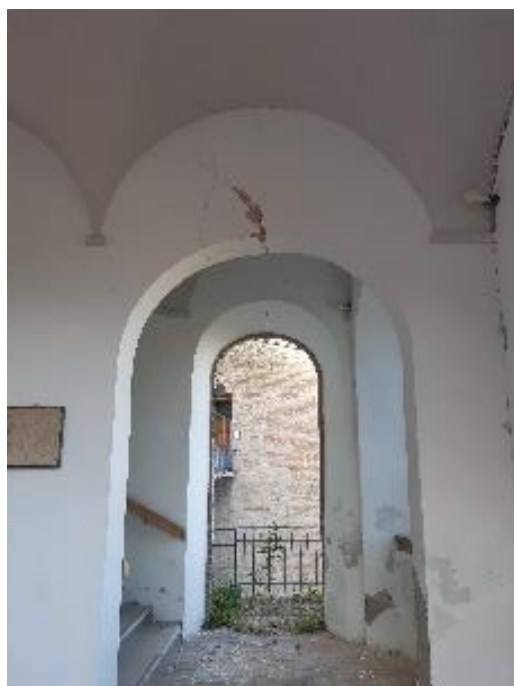
1. In corrispondenza del loggiato sul lato Orto Botanico, si riscontra la fessurazione, in chiave, di tutti gli archi del loggiato (Figura 3.34 a), nonché un livello di degrado piuttosto avanzato dei basamenti delle colonne di supporto (Figura 3.34 b).

Figura 3.34 - Quadro fessurativo del loggiato: a) fessure in chiave agli archi, b) degrado del basamento della colonna

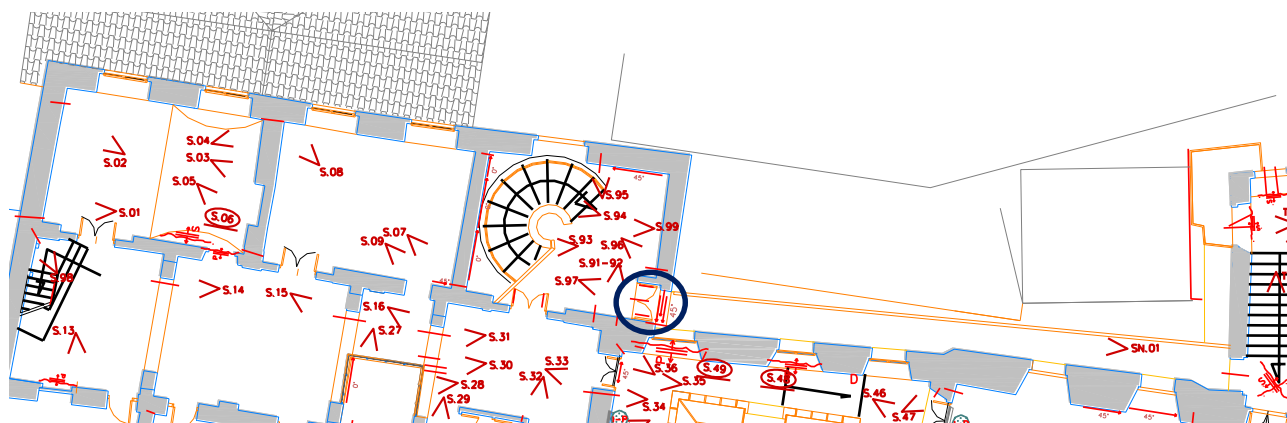
2. La porzione della scala a chiocciola, che fa parte di un aggregato aggiunto successivamente alla costruzione del Corpo C, presenta, a tutte le elevazioni, lesioni verticali sulle pareti (Figura 3.35), ed orizzontali a livello della pavimentazioni, causate dal mancato ammassamento di questa porzione al Corpo C.

Figura 3.35 - Dettaglio del quadro fessurativo nel vano della scala a chiocciola

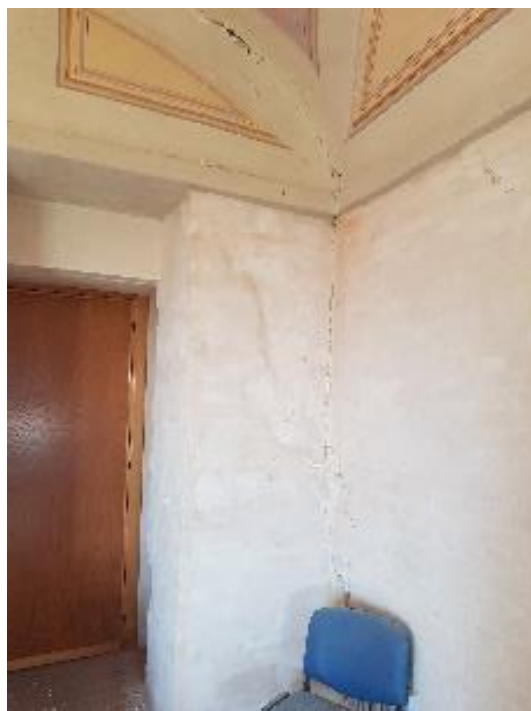
Figura 3.36 - Lesioni verticali sulle pareti per distacco del vano scala a chiocciola: a) al piano Strada, b) al piano Stemmi

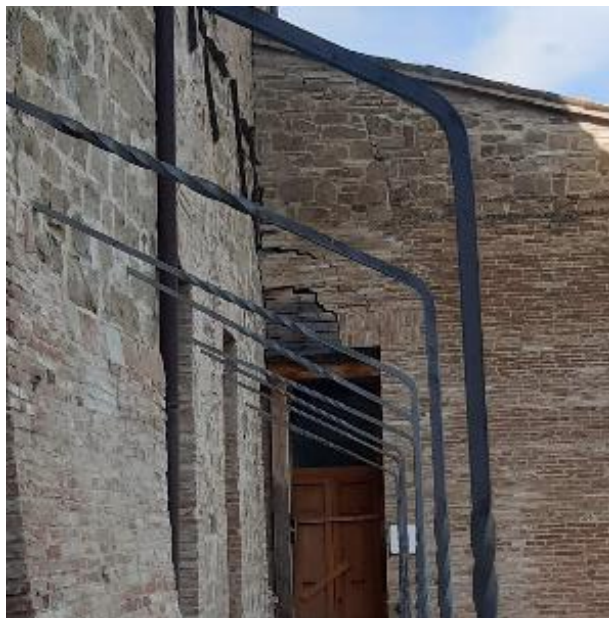
Tale distacco è particolarmente evidente al di sopra della porta che collega la scala a chiocciola alla passerella esterna (cerchiata in Figura 3.35), come mostrato in Figura 3.37.

Figura 3.37 - Distacco della parete della scala a chiocciola al di sopra della porta indicata in Figura 3.36: a) vista dall'esterno, b) vista dall'interno

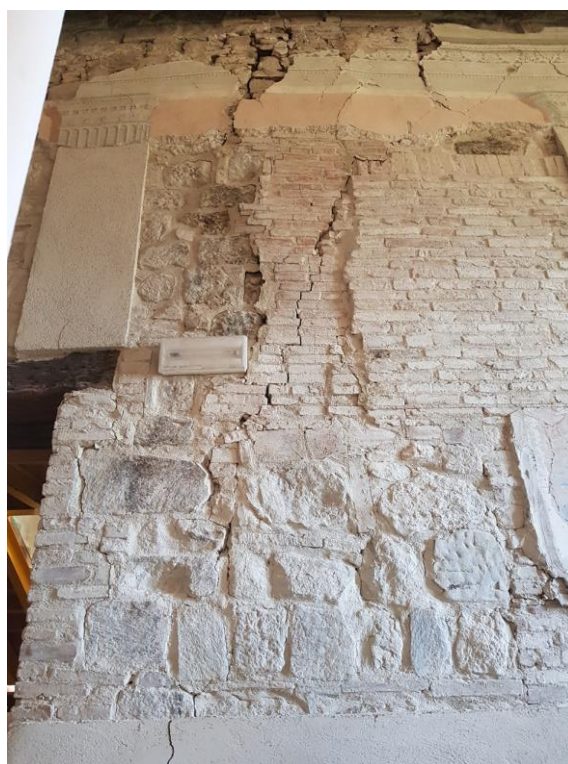
- Distacco dell'intonaco dal paramento murario (Figura 3.39 a);
- Fessurazione diffusa (Figura 3.39 b) per la scarsa qualità della tessitura muraria e della discontinuità delle tipologie murarie, non adeguatamente ammortate, che compongono le pareti;
- Alcune situazioni di fuori-piombo particolarmente evidenti nella parte alta delle pareti (Figura 3.40), probabilmente legate alla spinta del solaio della sala adiacente, non in quota con quello della Sala degli Stemmetti, come visibile dalla sezione trasversale di Figura 3.41;
- Crollo parziale del controsoffitto in cartongesso della Sala degli Stemmetti.

Figura 3.39 - Quadro fessurativo delle pareti della Sala degli Stemmetti

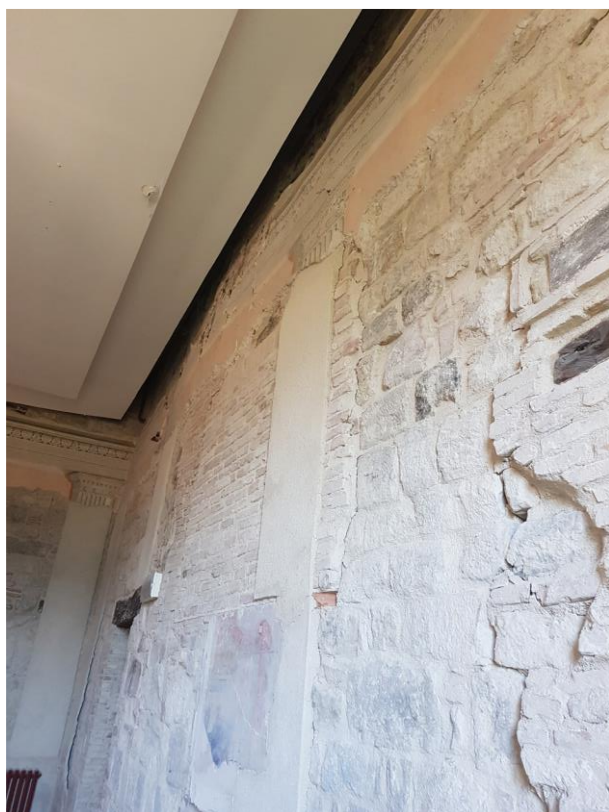
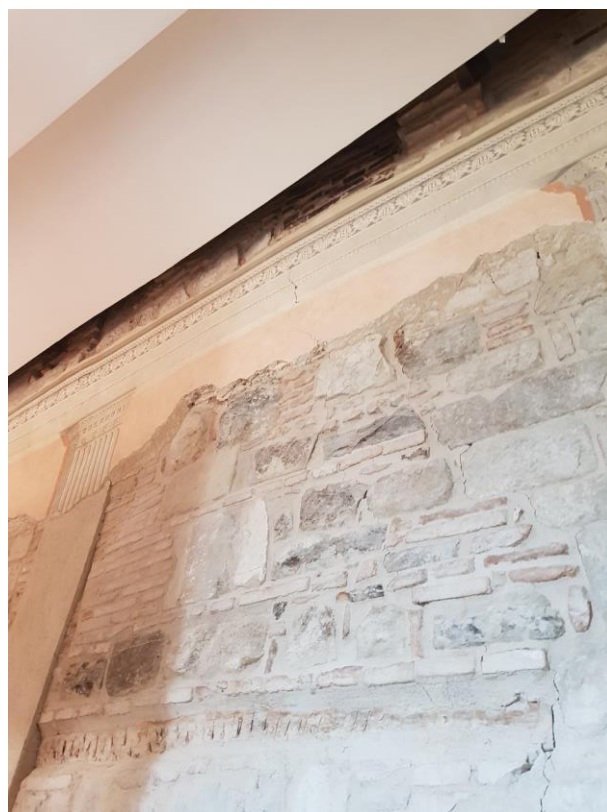
Figura 3.40 - Fuori piombo delle pareti della Sala degli Stemmetti

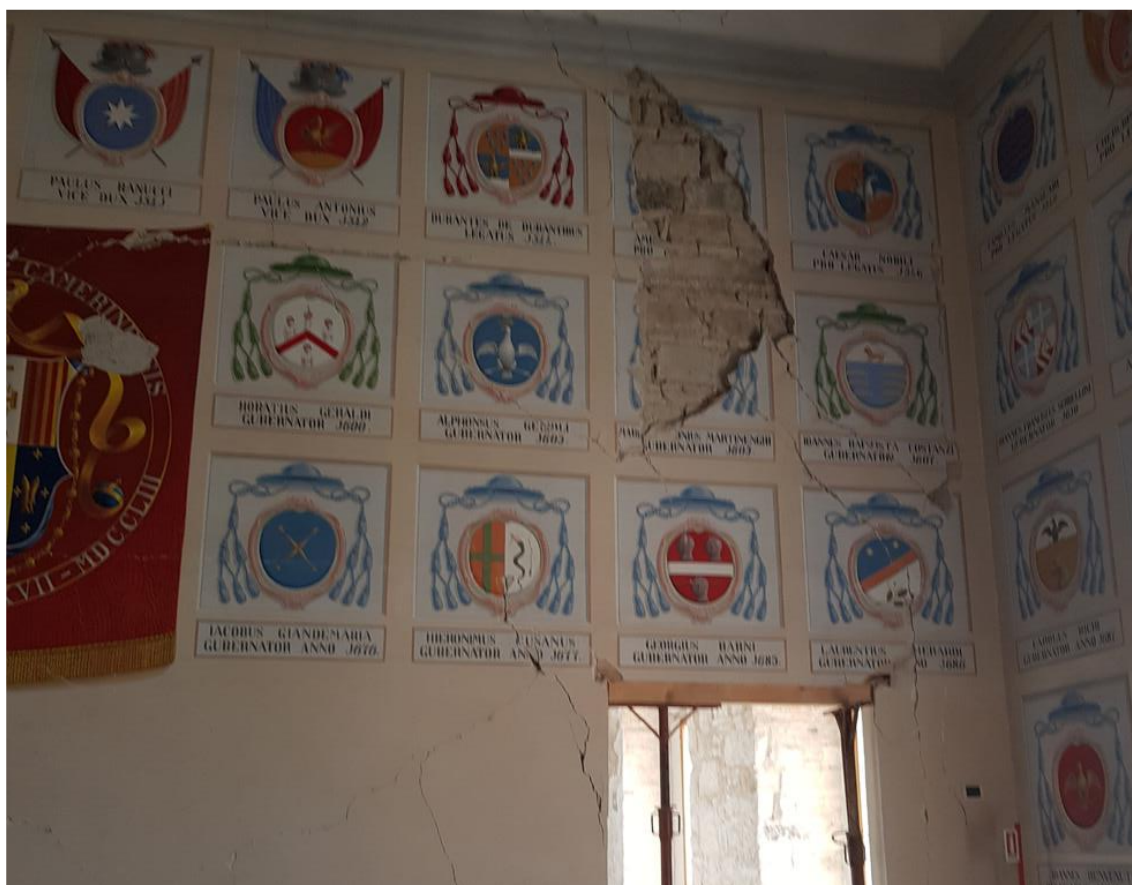
- Distacco di porzioni significative di intonaco dalle pareti (Figura 3.42);
- Fessurazione diffusa della parete adiacente alla Sala degli Stemmetti (Figura 3.43 a), dovuta alla scarsa qualità della tessitura muraria. Nella stessa Figura 3.43 b si nota una lesione orizzontale in corrispondenza di quella che sembra essere una catena orizzontale particolarmente superficiale;
- Lesioni orizzontali all'altezza dei solai delle sale adiacenti (Figura 3.44 e Figura 3.45) accompagnate da lesioni verticali in corrispondenza delle pareti delle sale adiacenti (Figura 3.46);
- Lesioni dovute al distacco della volta in cartongesso dalle pareti perimetrali (Figura 3.47).

Figura 3.42 - Caduta di porzioni di intonaco dalle pareti

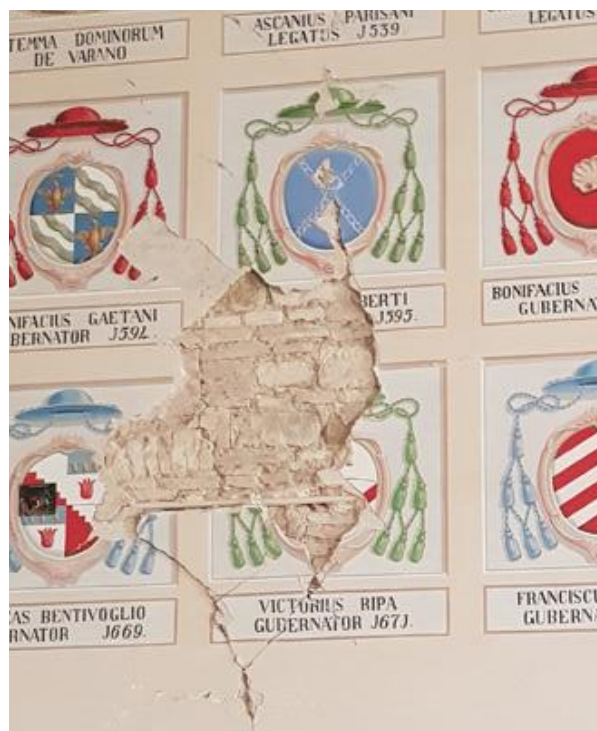
Figura 3.43 - Quadro fessurativo della Sala degli Stemmi: a) fessurazione diffusa delle pareti, b) dettaglio della lesione orizzontale in corrispondenza della catena

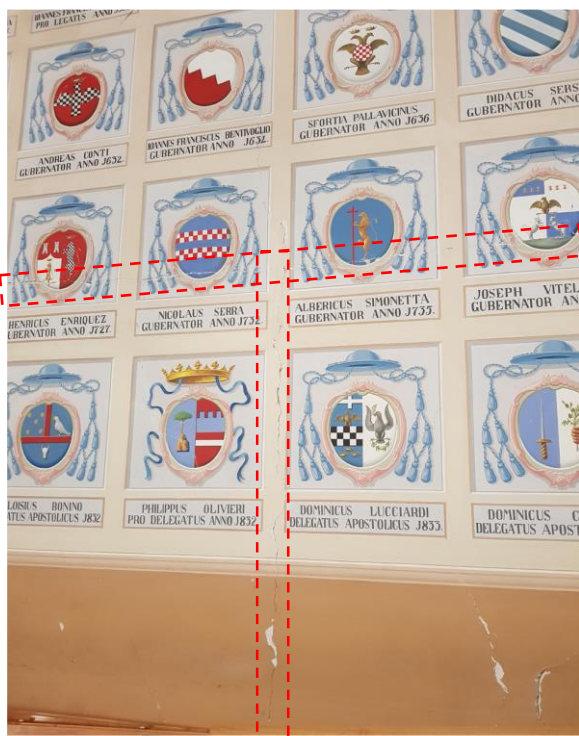
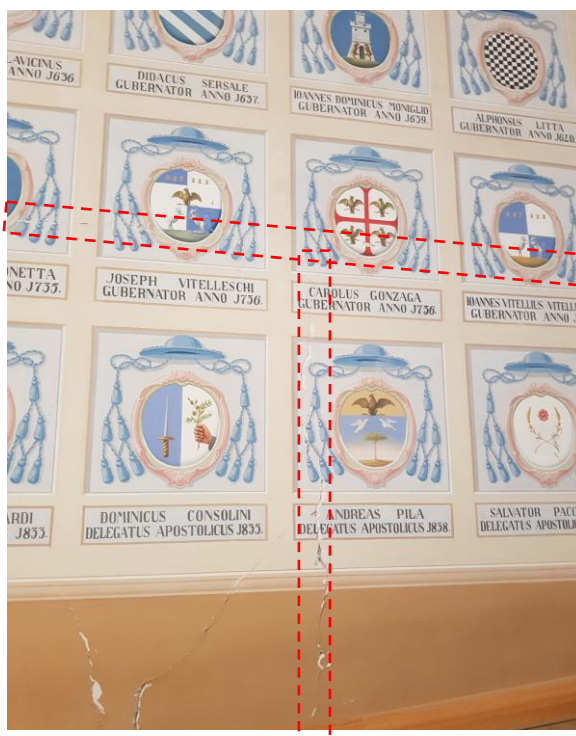
Figura 3.44 – Lesione orizzontale a livello del solaio delle sale adiacenti e verticale a livello delle pareti ortogonali delle sale adiacenti

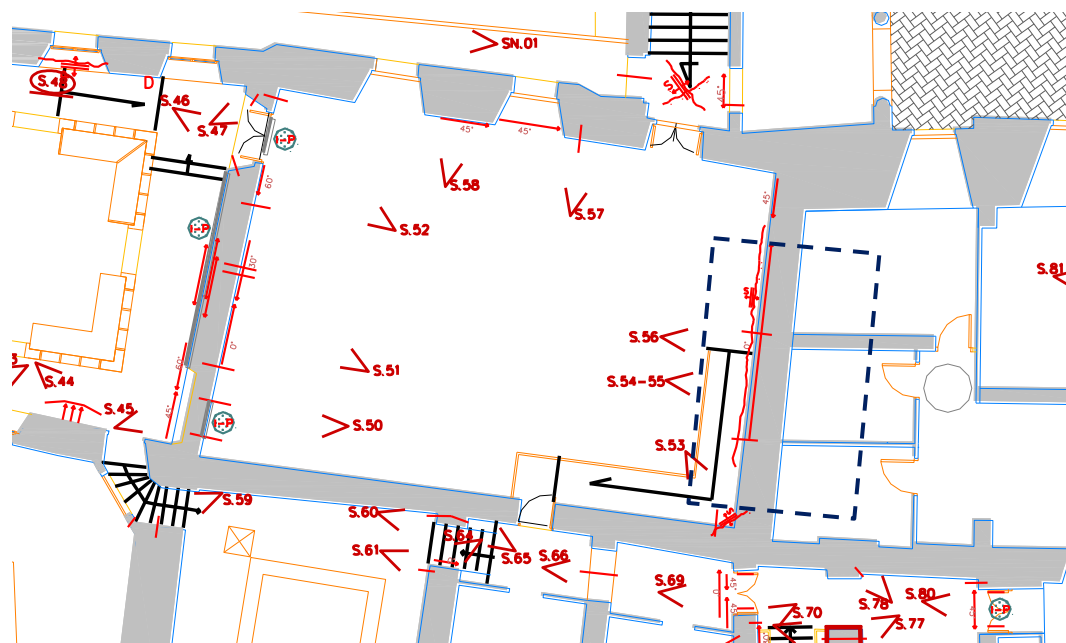
Figura 3.45 - Ubicazione parete con fessure verticali ed orizzontali: sono ben visibili le due pareti ortogonali in corrispondenza delle lesioni verticali

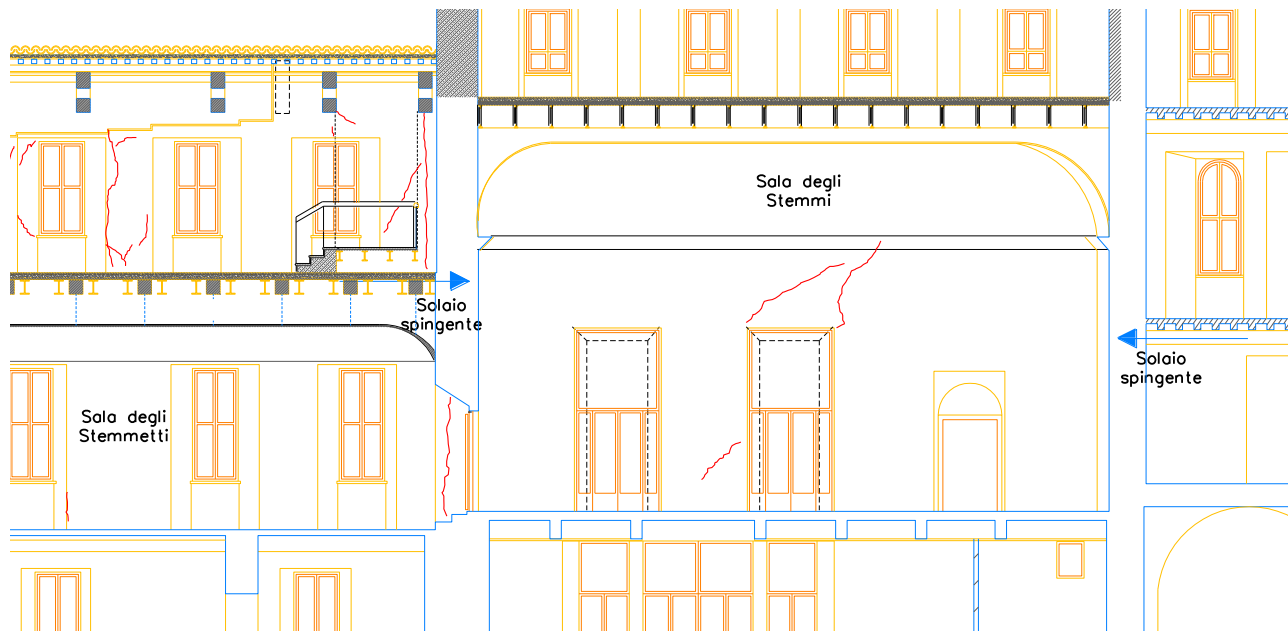
Figura 3.46 - Ubicazione sulla sezione trasversale dei solai spingenti sulle pareti della Sala degli Stemmai

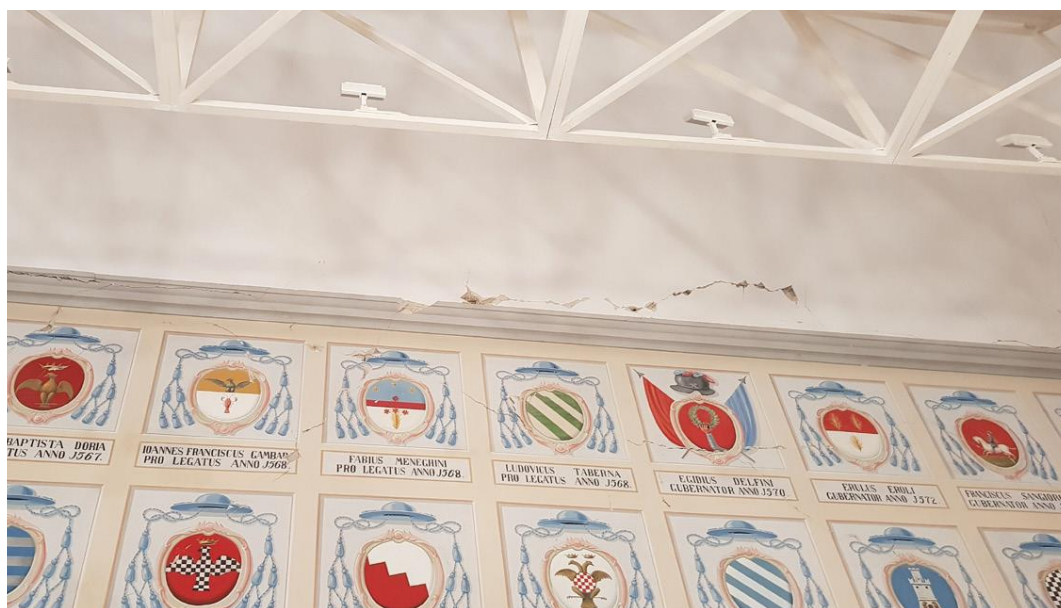
Figura 3.47 - Distacco tra il controsoffitto in cartongesso e la parete

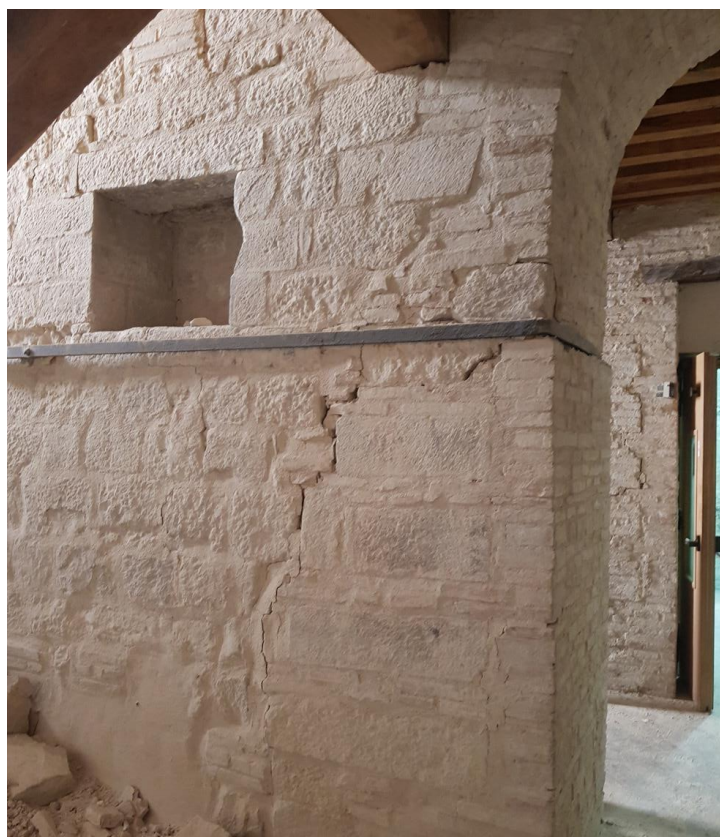
5. Lesione a taglio della parete del vano scala di sinistra dovuta alla forza concentrata applicata dalla catena (Figura 3.48).

Figura 3.48 - Lesione a taglio della parete

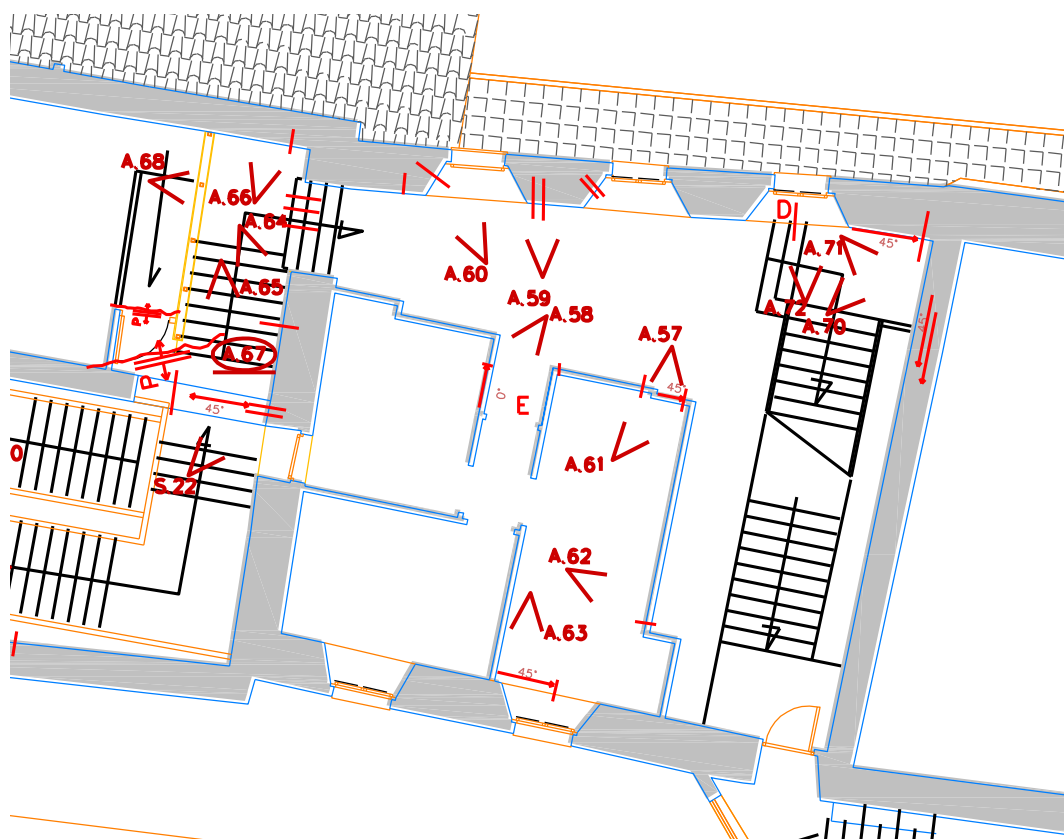
6. Fessurazioni diffuse nella zona evidenziata in Figura 3.49 al livello del piano Ammezzato, per la presenza di pareti di spessore molto importante con tessitura muraria irregolare (Figura 3.50). In Figura 3.51 è mostrato l'appoggio di una trave in legno al di sopra di un'apertura, senza la presenza di un adeguato architrave, che ha prodotto la rottura locale dell'architrave in muratura e la conseguente caduta di due mattoni. Il fatto che il giunto di malta sia rimasto nella sua posizione originale evidenzia la mancanza di adesione tra i mattoni e la malta dei giunti.

Figura 3.49 - Ubicazione della zona di cui al Punto 6

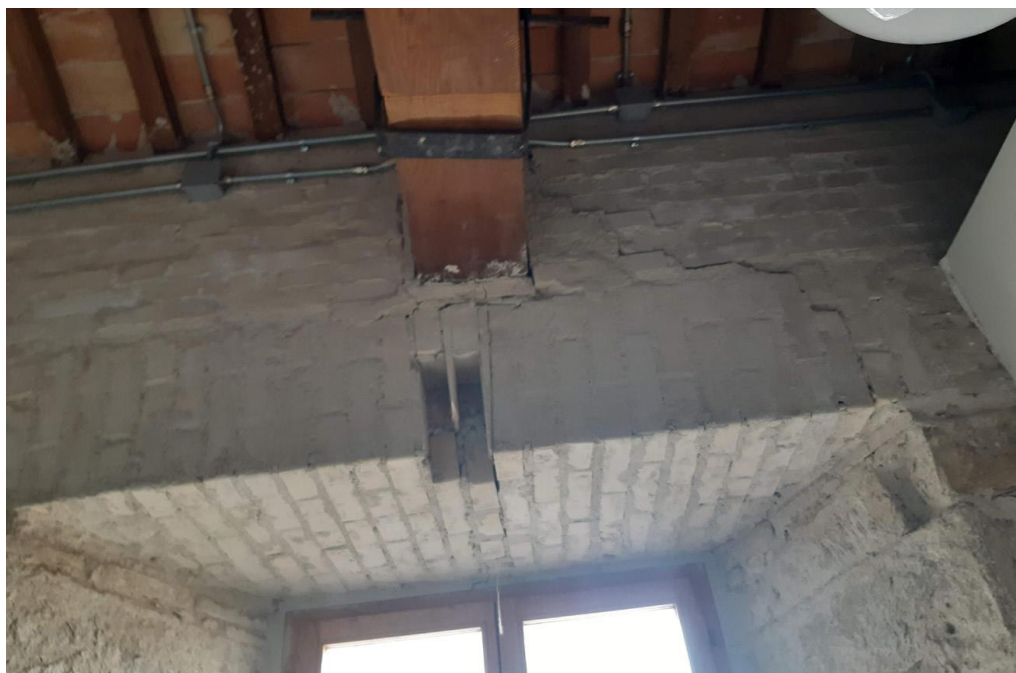
Figura 3.51 - Appoggio della trave in legno sull'architrave in muratura di mattoni

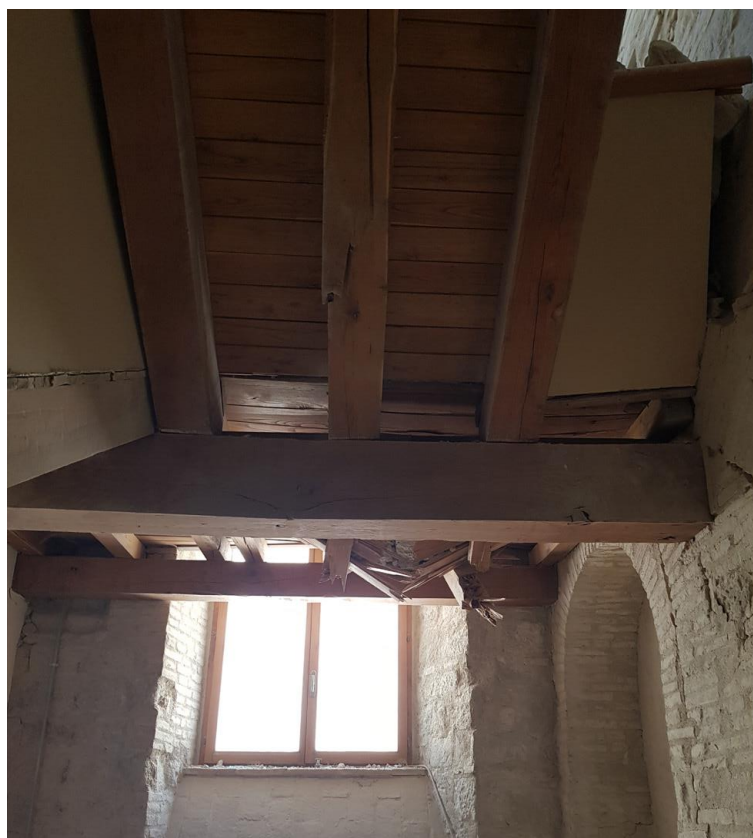
Figura 3.56 - Accumulo delle macerie sul pianerottolo della scala in legno in seguito al crollo della parete soprastante

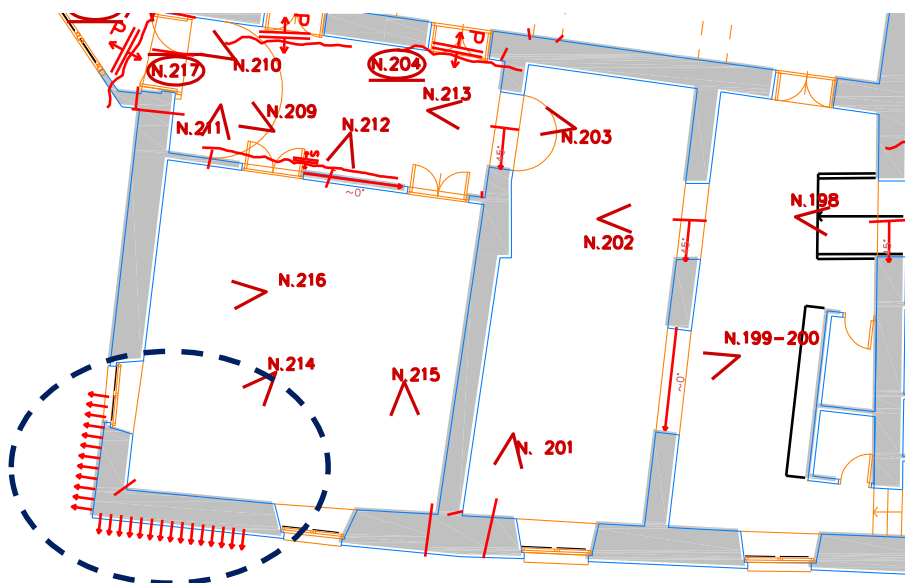
8. Crollo dell'angolata nella parte alta della parete evidenziata in Figura 3.57 con successiva messa in sicurezza da parte dei VVF. Il crollo ha interessato la parte superiore della parete al di sopra della finestra di sinistra (Figura 3.58); sulla parte alta delle pareti vicine, in corrispondenza degli appoggi delle travi in legno della copertura, sono inoltre presenti lesioni diffuse.

Figura 3.57 - Ubicazione dell'angolata crollata

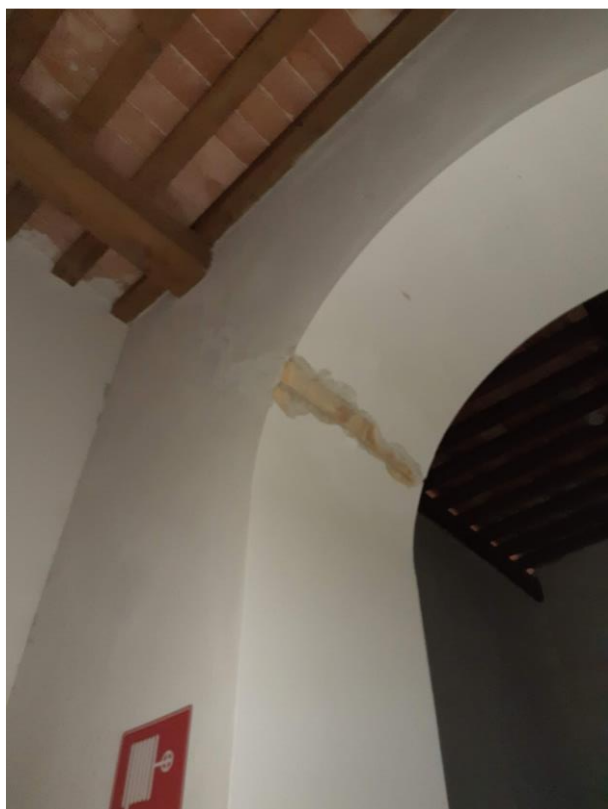
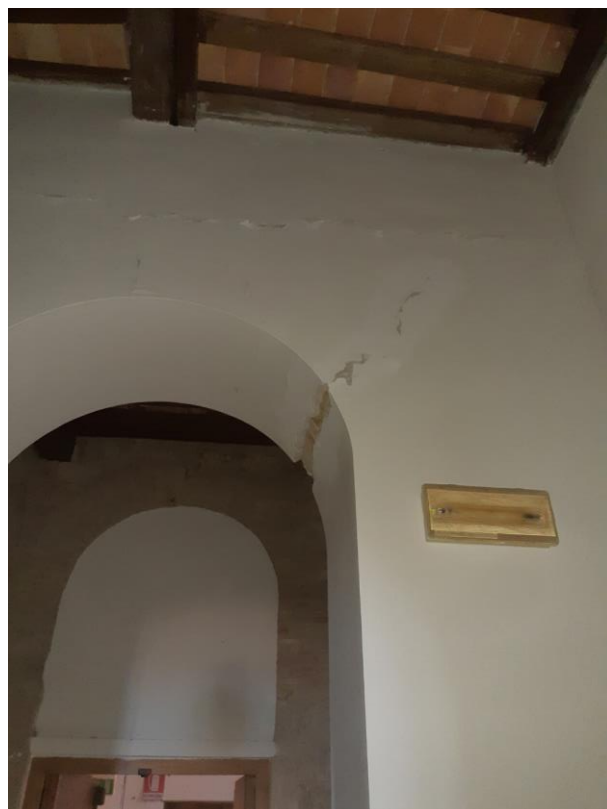
Figura 3.61 - Quadro fessurativo degli archi del piano Ammezzato

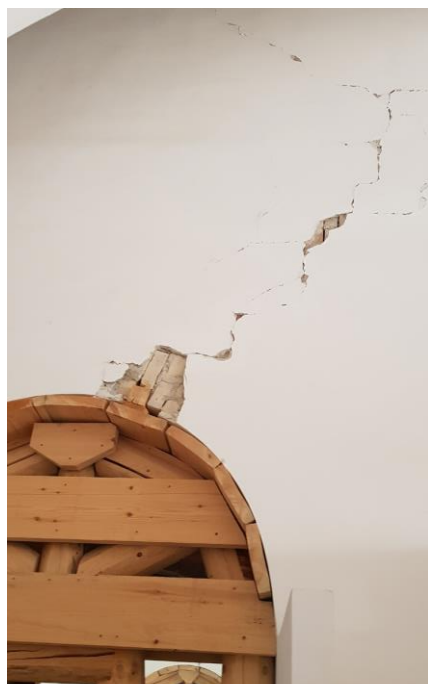
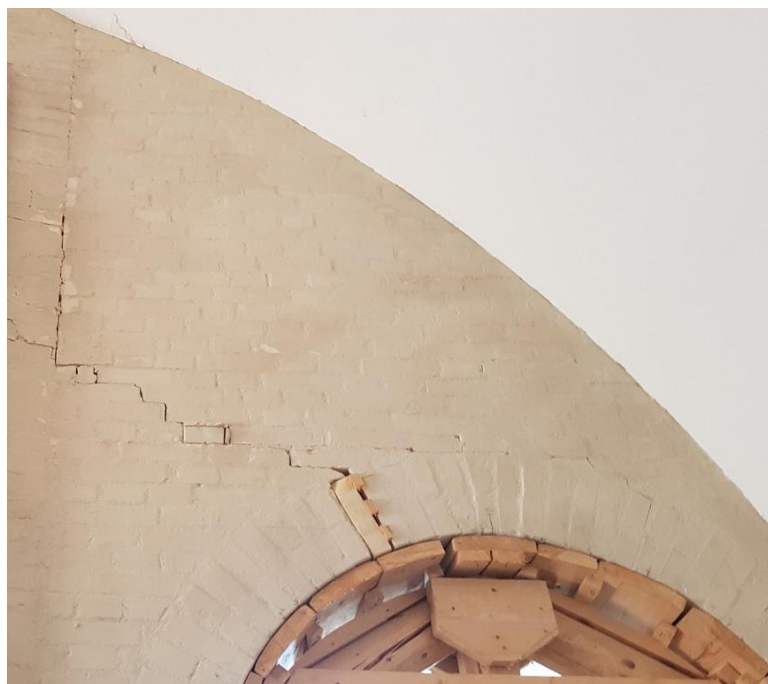
Figura 3.62 - Quadro fessurativo degli archi del piano Nobile e messa in sicurezza da parte dei VVF

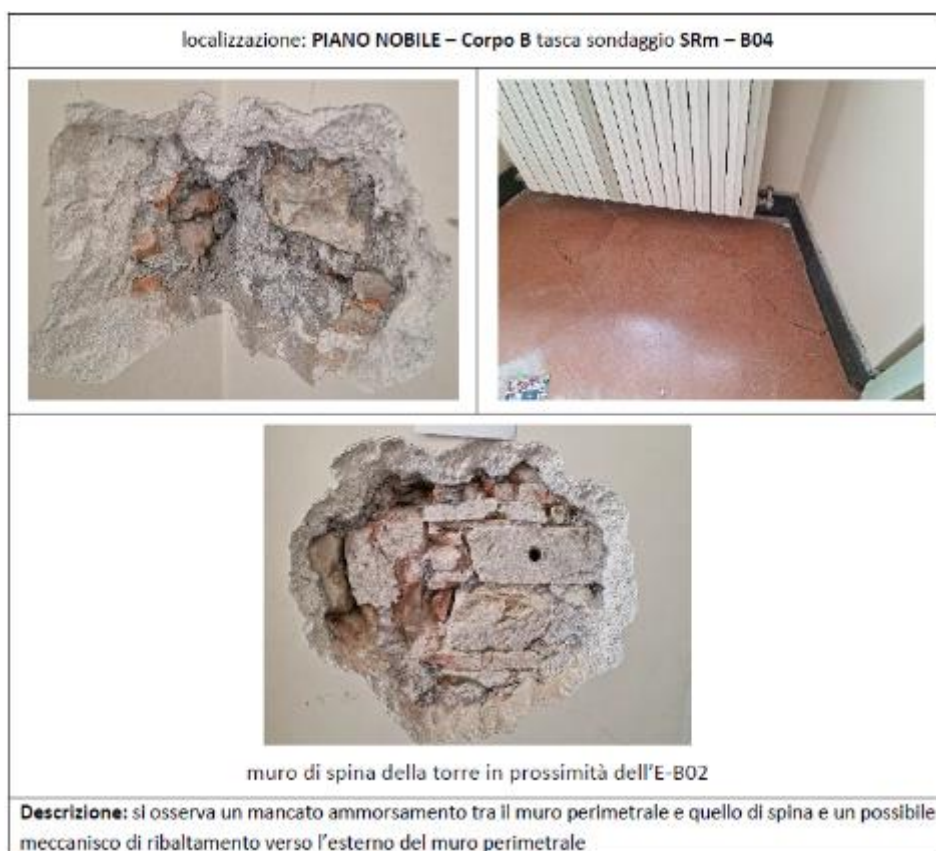
Il mancato ammorsamento delle pareti di spina con quelle perimetrali ha generato, in alcuni casi, un meccanismo di ribaltamento verso l'esterno della parete perimetrale.

Figura 4.8 – Possibile meccanismo di ribaltamento della parete perimetrale visibile dalla fessura sulla pavimentazione

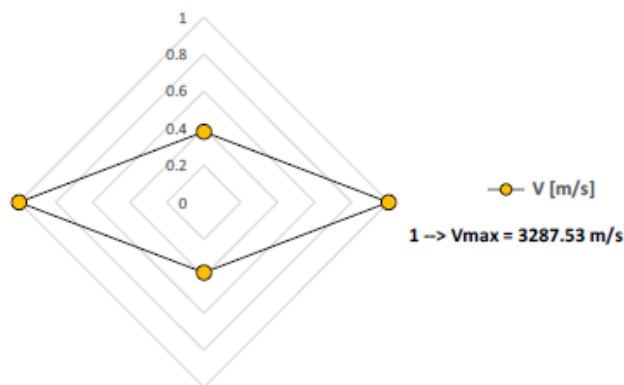
In Figura 4.29 e Figura 4.30 viene riportato il confronto della velocità degli ultrasuoni nelle due direzioni per le due sezioni di una delle colonne indagate. Si nota la forte riduzione della velocità degli ultrasuoni (in una direzione rispetto all'altra) nella sezione di base, imputabile alla presenza di discontinuità nel materiale; tale riduzione risulta di entità inferiore per la sezione di metà altezza della colonna, dove questa può essere imputata invece al solo degrado superficiale.

Colonna n. 10 - sez Base q. = 60 cm			
	d [cm]	t [μs.]	V [m/s]
C10-1721	57.9	462.80	1251.08
C10-1923	57.9	176.12	3287.53

Figura 4.29 - Velocità degli ultrasuoni nella sezione di base di una colonna
