Riparazione dei danni e miglioramento sismico del Palazzo Ducale (da Varano), danneggiato dagli eventi sismici del 24 agosto 2016 e successivi

Piazza Cavour - 62032 - Camerino (MC) - Marche - Italia

Progetto Esecutivo Relazione indagini strutturali

RT 01	Palazzo Ducale di Camerino (MC) <i>Campagna di indagini sulle strutture murarie, sugli orizzontamenti e sul colonnato del Portico Varano</i>	RISULTATI DELLA CAMPAGNA DI INDAGINI SULLE STRUTTURE
		marzo 2022
		Pag. 1 di 194

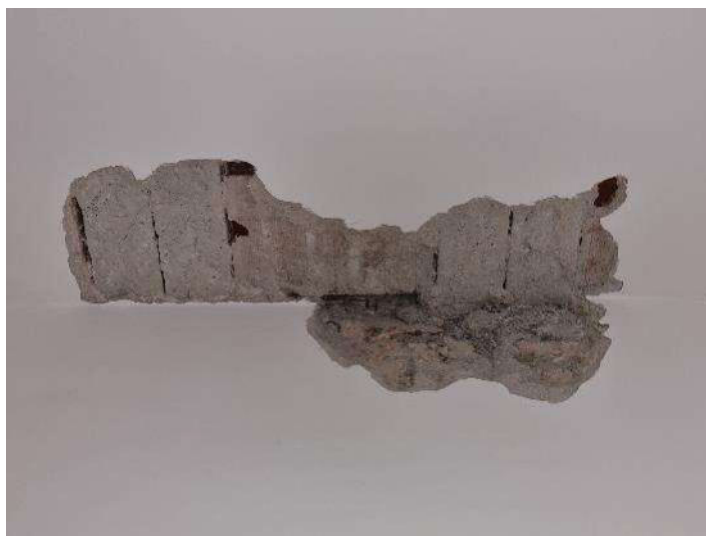
localizzazione: **PIANO AMMEZZATO – Corpo A** tasca sondaggio **SS – A10**

Descrizione: tipologia porzione solaio piano Nobile caratterizzato da doppi travetti prefabbricati in c.a.p.

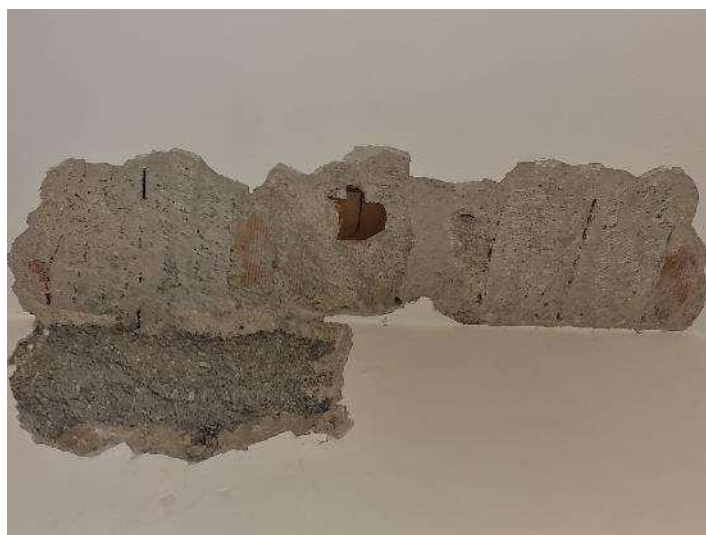
localizzazione: **PIANO AMMEZZATO – Corpo A** tasca sondaggio **SS – A11**

Descrizione: tipologia porzione solaio piano Nobile caratterizzato da doppi travetti prefabbricati in c.a.p.

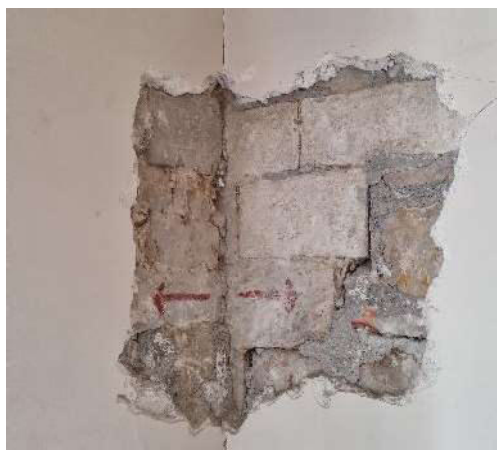
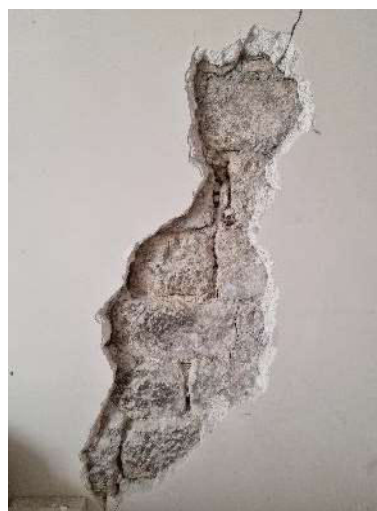
localizzazione: **PIANO AMMEZZATO – Corpo B tasca sondaggio SRm – B06**

Descrizione: mancato ammorsamento tra muro perimetrale e muro di spina – lesioni muro di spina con rottura elementi in arenaria

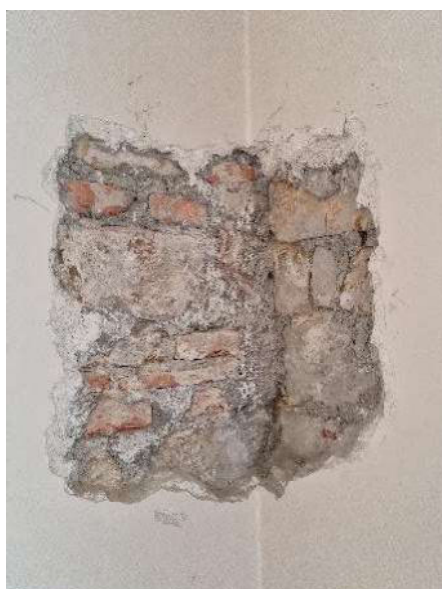
localizzazione: **PIANO AMMEZZATO – Corpo B tasca sondaggio SRm – B07**

Descrizione: si rimarca il non ammorsamento tra il muro perimetrale e quello di spina

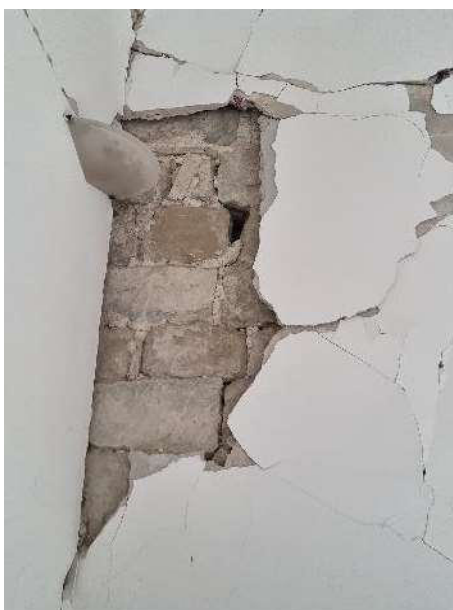
localizzazione: **PIANO NOBILE – Corpo A** tasca sondaggio **SR – A01**

Descrizione: intonaco caduto a seguito del sisma di Ottobre 2016, si osservano le lesioni a livello dei giunti di malta a seguito dell'evento sismico

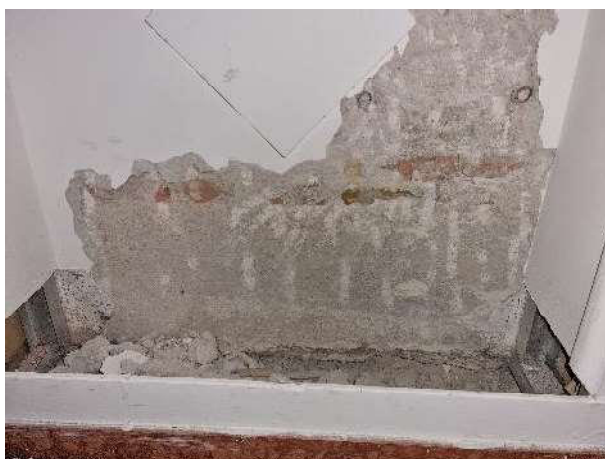
localizzazione: **PIANO NOBILE – Corpo A** tasca sondaggio **SRb – A26**

Descrizione: cordolo perimetrale in c.a. a livello del solaio – tale elemento sembra non presentare idoneo ammorsamento con il solaio costituito da volte a crociera con mattoni a coltello

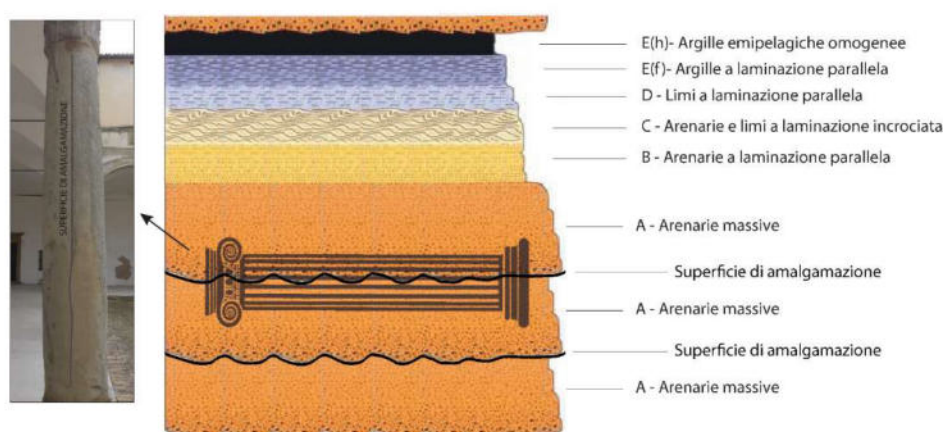
Figura 2-15 Superfici di amalgamazione all'interno delle Colonne di Palazzo Ducale.

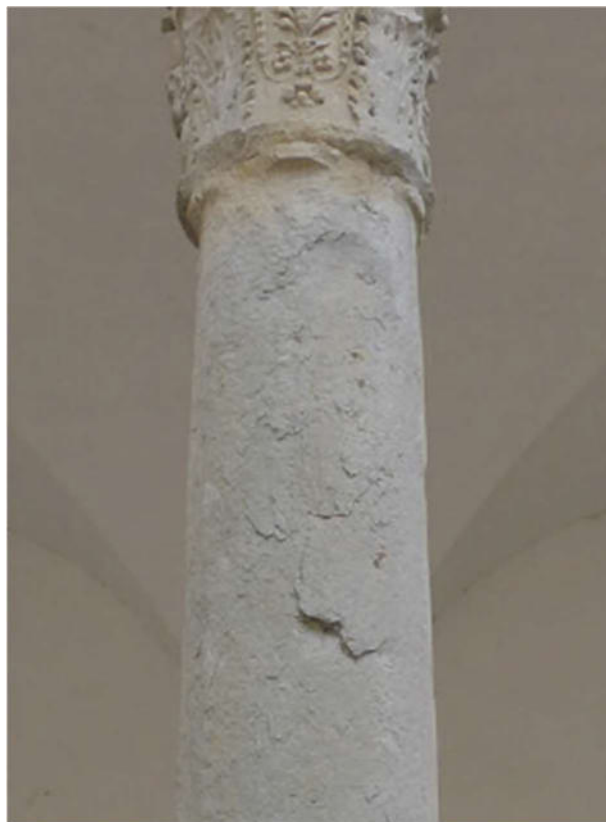
- Superfici di sfaldatura, ovvero piani preferenziali di disfacimento dovuti all'organizzazione interna dello strato. Si esprimono sui lati del monolite paralleli alla base dello strato (Figura 2-14) e sono potenzialmente più evidenti nelle porzioni più sommitali dove si passa gradualmente ad una laminazione parallela e potenzialmente a granulometrie minori. Lungo queste superfici si ha una maggiore erodibilità con perdita evidente di lamine di materiale (Figura 2-16).

Figura 2-16 Superfici di sfaldatura con evidente perdita di materiale dalla colonna

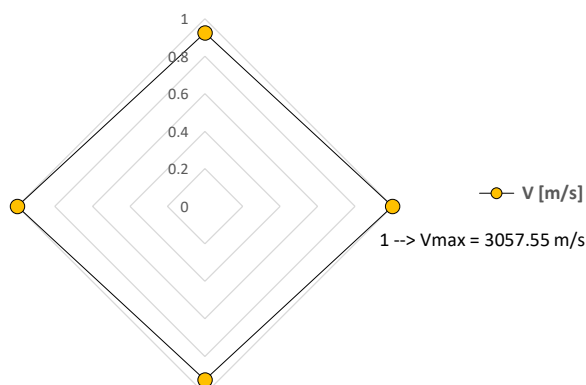
Nella sezione di base si osserva che i valori delle velocità misurate lungo la direzione 1-1' risultano inferiori del 29% rispetto a quelle misurate lungo la direzione 2-2'. Questa differenza potrebbe essere principalmente imputata al degrado corticale del materiale alla base della colonna in quanto le superfici risultano essere molto scabrose e degradate. Tale considerazione è confermata dal fatto che nella sezione di mezzeria, dove le superfici risultano essere meno degradate, le velocità misurate lungo le due direzioni ortogonali presentano valori molto simili tra loro.

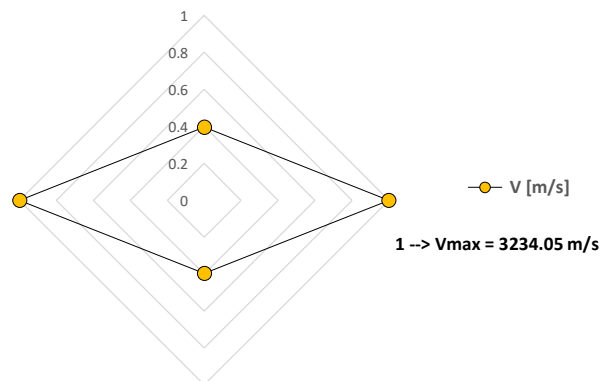
Nella sezione di base, lungo la direttrice 1-1', non è stato possibile misurare valori attendibili delle velocità dovute al degrado corticale del materiale in quanto le superfici si presentano molto irregolari (superficie sfaldata). Nella direzione 2-2' si osservano misure delle velocità in linea con quanto misurato nelle sezioni integre.

Nella sezione di mezzeria si osserva che i valori delle velocità misurate lungo la direzione 1-1' risultano inferiori del 60% rispetto a quelle misurate lungo la direzione 2-2'. Questa differenza potrebbe essere imputata oltre che al degrado corticale del materiale, anche dalla possibile presenza di discontinuità interne.

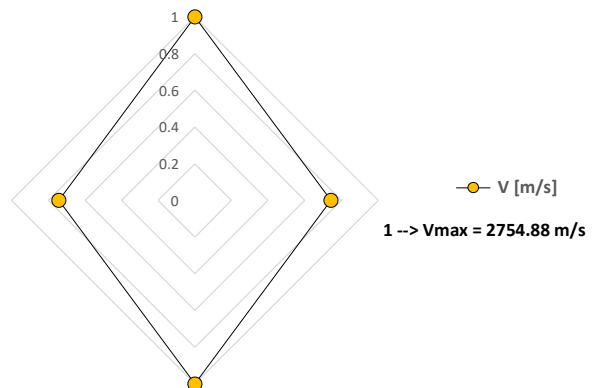
Nella sezione di base si osserva che i valori delle velocità misurate lungo la direzione 2-2' risultano inferiori del 19% rispetto a quelle misurate lungo la direzione 1-1'. Questa differenza potrebbe essere imputata al degrado corticale del materiale.

Nella sezione di mezzeria si osserva che i valori delle velocità misurate lungo la direzione 2-2' risultano inferiori del 26% rispetto a quelle misurate lungo la direzione 1-1'. Questa differenza potrebbe essere imputata al degrado corticale del materiale.

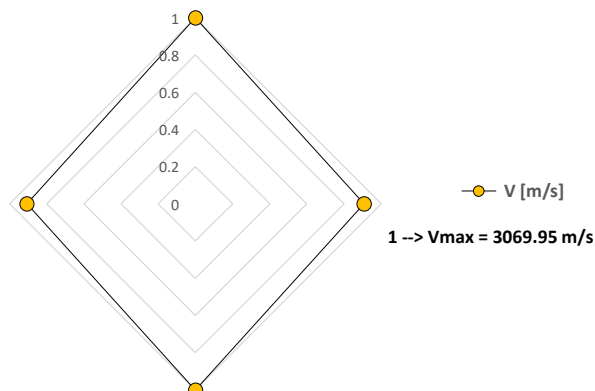
Nella sezione di base, lungo la direttrice 2-2', non è stato possibile misurare valori attendibili delle velocità dovute al degrado corticale del materiale in quanto le superfici si presentano molto irregolari (superficie sfaldata). Nella direzione 2-2' si osservano misure delle velocità inferiori rispetto a quanto misurato nelle sezioni integre dovuto alla presenza di degrado superficiale.

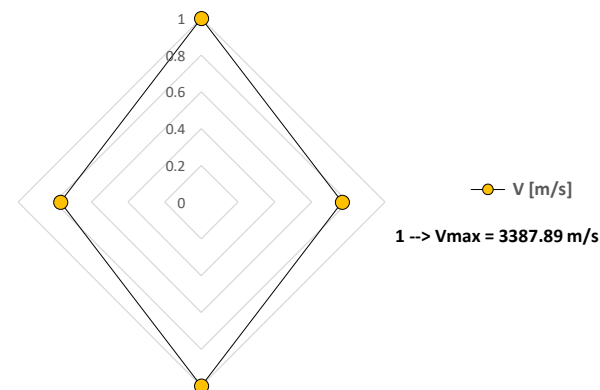
Nella sezione di base si osserva che i valori delle velocità misurate lungo la direzione 2-2' risultano inferiori del 11% rispetto a quelle misurate lungo la direzione 1-1'. Questa differenza potrebbe essere imputata al degrado corticale del materiale.

Nella sezione di mezzeria si osserva che i valori delle velocità misurate lungo la direzione 2-2' risultano inferiori del 23% rispetto a quelle misurate lungo la direzione 1-1'. Questa differenza potrebbe essere imputata al degrado corticale del materiale.

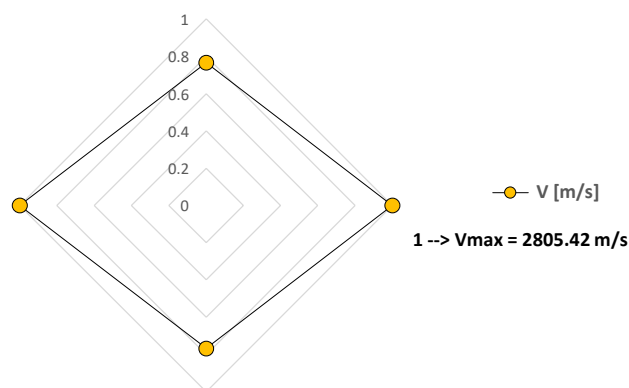
Nella sezione di base si osserva che i valori delle velocità misurate lungo la direzione 1-1' risultano inferiori del 62% rispetto a quelle misurate lungo la direzione 2-2'. Questa differenza potrebbe essere imputata oltre che al degrado corticale del materiale, anche dalla possibile presenza di discontinuità interne.

Nella sezione di mezzeria si osserva che i valori delle velocità misurate lungo la direzione 1-1' risultano inferiori del 23% rispetto a quelle misurate lungo la direzione 2-2'. Questa differenza potrebbe essere imputata al degrado corticale del materiale.

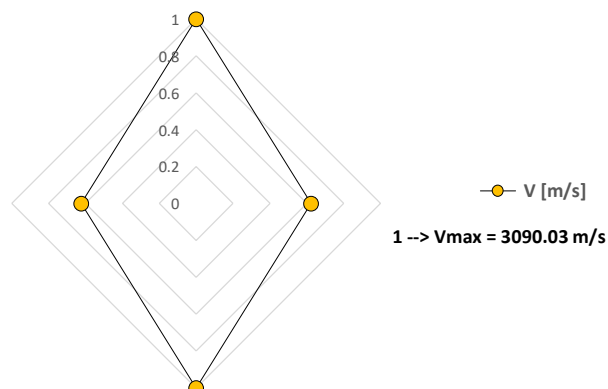
Nella sezione di base si osserva che i valori delle velocità misurate lungo la direzione 2-2' risultano inferiori del 37% rispetto a quelle misurate lungo la direzione 1-1'. Questa differenza potrebbe essere imputata al degrado corticale del materiale.

Nella sezione di mezzeria si osserva che i valori delle velocità misurate lungo la direzione 2-2' risultano inferiori del 38% rispetto a quelle misurate lungo la direzione 1-1'. Questa differenza potrebbe essere imputata al degrado corticale del materiale.

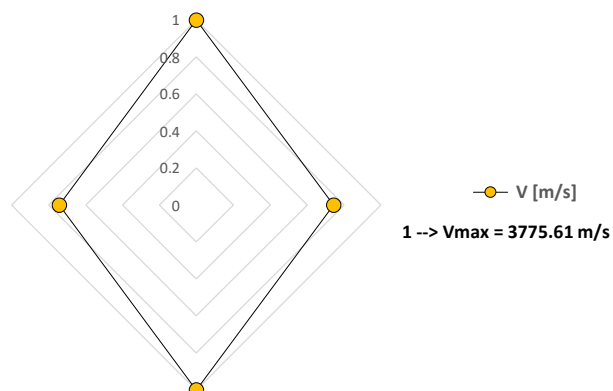
Nella sezione di base si osserva che i valori delle velocità misurate lungo la direzione 2-2' risultano inferiori del 38% rispetto a quelle misurate lungo la direzione 1-1'. Questa differenza potrebbe essere imputata al degrado corticale del materiale.

Nella sezione di mezzeria si osserva che i valori delle velocità misurate lungo la direzione 2-2' risultano inferiori del 26% rispetto a quelle misurate lungo la direzione 1-1'. Questa differenza potrebbe essere imputata al degrado corticale del materiale.

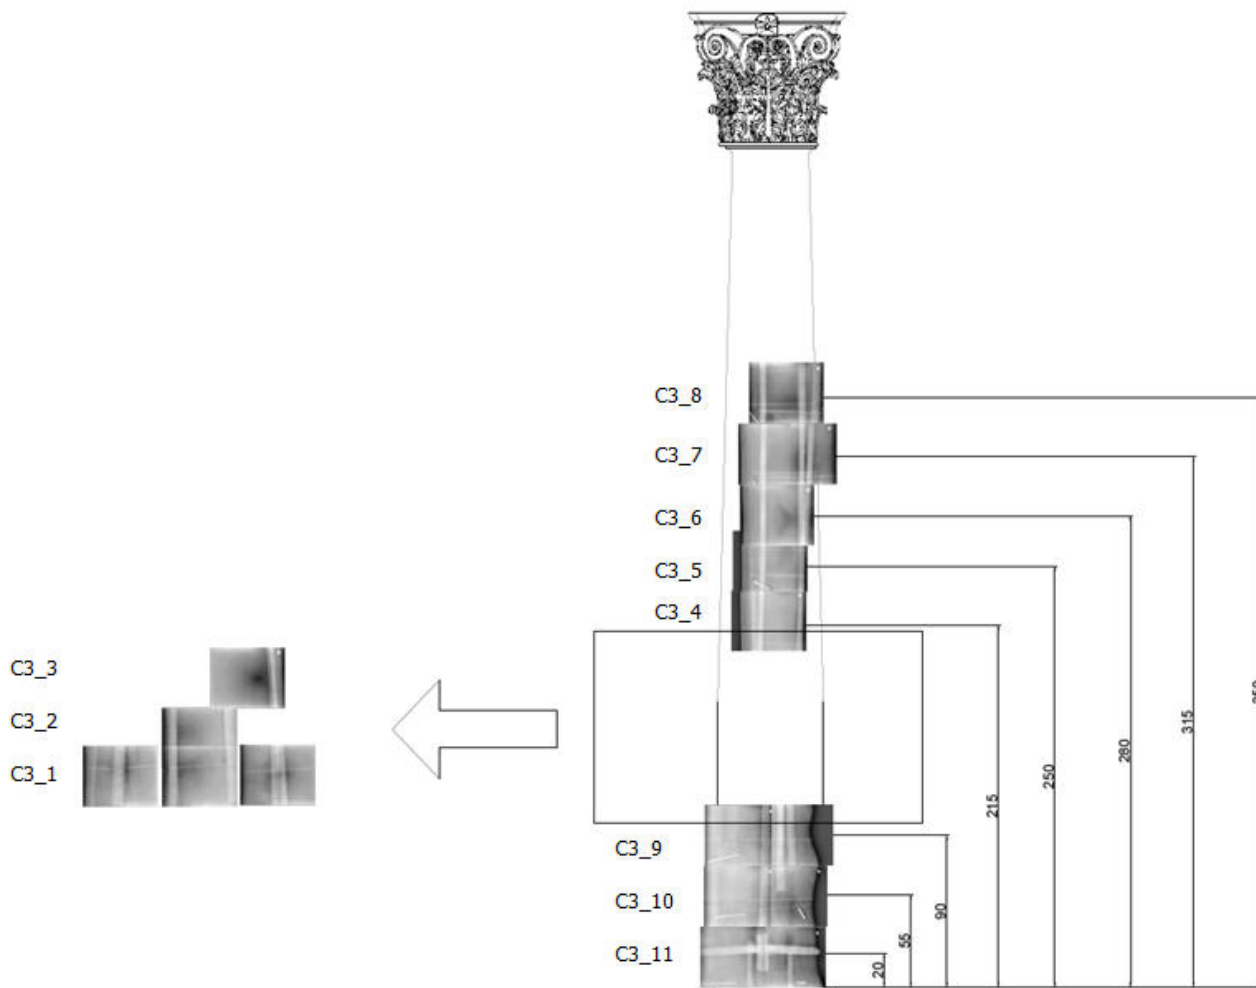
Il materiale di composizione della colonna risulta essere compatto e uniforme e i ferri ben delineati. Solo nell'immagine C3_1 LATERALE, riportata di seguito, si può notare una fessurazione longitudinale interna di piccolo spessore.
