## Riparazione dei danni e miglioramento sismico del Palazzo Ducale (da Varano), danneggiato dagli eventi sismici del 24 agosto 2016 e successivi

## Progetto Esecutivo Relazione saggi stratigrafici

## **ANALISI STRATIGRAFICA DELLE SUPERIFICI DI PALAZZO DUCALE, CAMERINO (MC).**

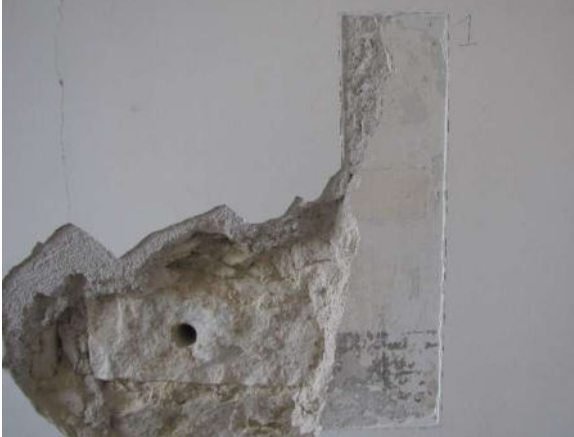
<p>saggio n° 1 locale: ufficio posizione: a parete, h 110 cm stratigrafie:</p> <ol style="list-style-type: none"><li>1. bianco, tinta semi lavabile</li><li>2. bianco, tinta semi lavabile</li><li>3. intonaco //3 bis grigio verde, tinta lavabile</li><li>4. bianco, tinteggiatura</li><li>5. avorio, superficie d'intonaco</li></ol>

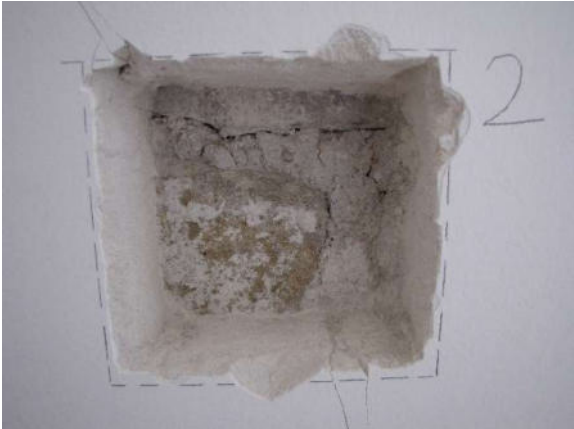
<p>saggio n° 2 locale: ufficio posizione: a parete stratigrafie:</p> <ol style="list-style-type: none"><li>1. sotto lo scialbo bianco in tinte semi lavabili si trova uno strato di intonaco chiaro, spesso circa 4 cm.</li></ol>

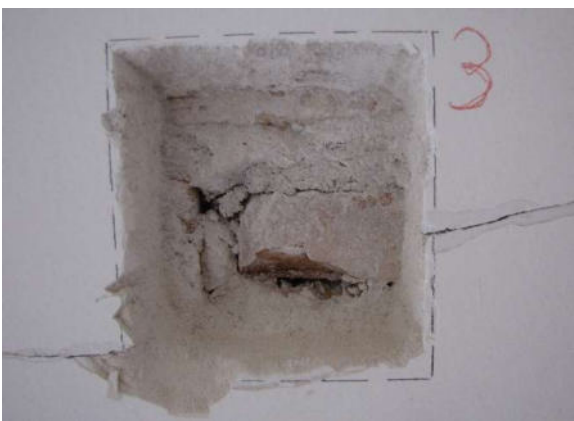
<p>saggio n° 3 locale: ufficio posizione: a parete, h 170 cm stratigrafie:</p> <ol style="list-style-type: none"><li>1. sotto lo scialbo in tinte bianche semi lavabili si trova uno strato d'intonaco spesso 1,5 cm</li></ol>

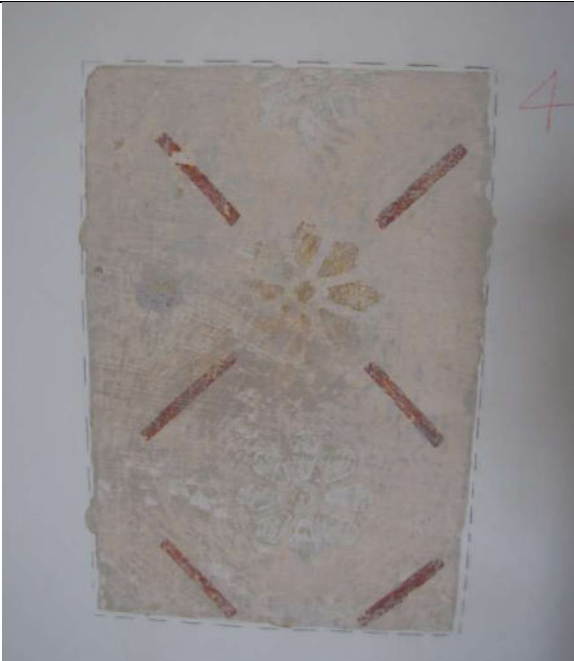
<p>saggio n° 4 locale: ufficio posizione: a parete, lato interno stratigrafie:</p> <ol style="list-style-type: none"><li>1. scialbo bianco semi lavabile</li><li>2. Tracce di decorazione su fondo rosa con elementi floreali giallo ocra e elementi geometrici rossi</li></ol>

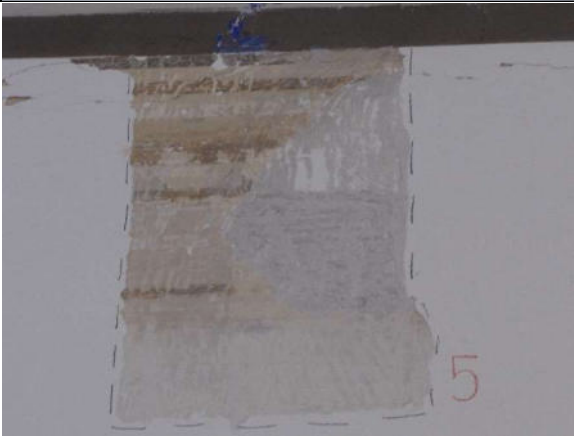
<p>saggio n° 5 locale: ufficio posizione: a parete, imposta di volta, h 350 cm stratigrafie:</p> <ol style="list-style-type: none"><li>1. Tracce di decorazione , finta cornice dell'imposta di volta</li></ol>

- negli uffici indicati in pianta piano nobile con A1, A2 il saggio n°5 nella stanza A2 e alcune lesioni e squarci nella stanza A1 (vedi foto) indicano che probabilmente i soffitti decorati proseguono con una fascia di decorazione perimetrale alta circa 20 cm;

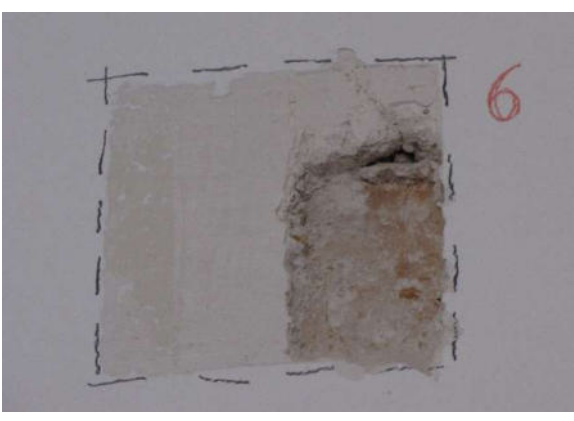
<p>saggio n° 6 locale: ufficio posizione: a parete, h 280 stratigrafie:</p> <ol style="list-style-type: none"><li>1. Scialbo bianco semi lavabile</li><li>2. Tinta avorio</li><li>3. Intonaco</li><li>4. Cortina muraria</li></ol>

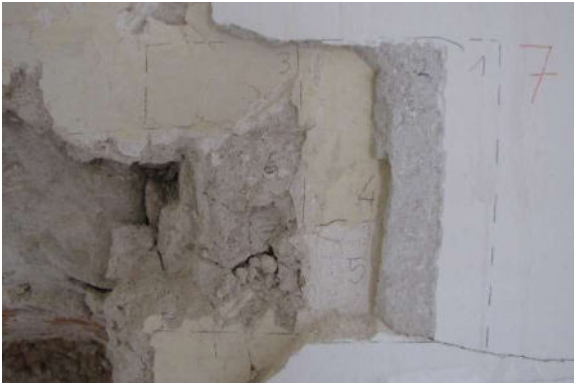
<p>saggio n° 7 locale: ufficio posizione: a parete, h 170 cm stratigrafie:</p> <ol style="list-style-type: none"><li>1. Bianco, tinta semi lavabile</li><li>2. Malta</li><li>3. Giallino, tinta a tempera</li><li>4. Giallo, tinta a tempera</li><li>5. Intonachino a calce</li><li>6. Intonaco chiaro a calce</li></ol>

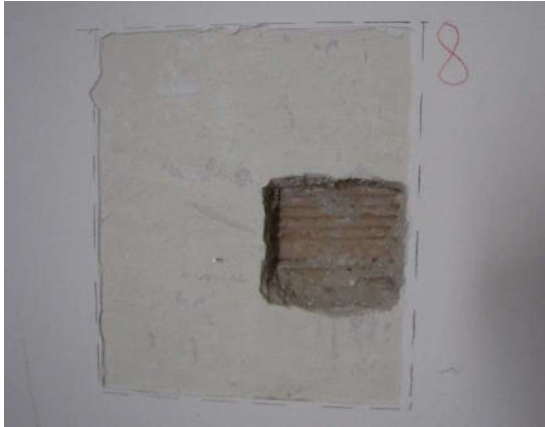
<p>saggio n° 8 locale: ufficio posizione: a parete, h 160 cm stratigrafie:</p> <ol style="list-style-type: none"><li>1. Bianco, tinte semi lavabili</li><li>2. Giallo, tinta semi lavabile</li><li>3. Intonaco in malta cementizia</li><li>4. Cortina muraria in mattone tipo <i>foratino</i></li></ol>

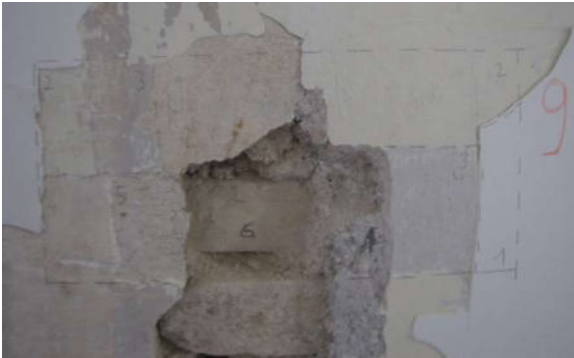
<p>saggio n° 9 locale: ufficio posizione: a parete, h 180 cm stratigrafie:</p> <ol style="list-style-type: none"><li>1. Bianco, tinta semi lavabile</li><li>2. Giallo acceso, tinta semi lavabile</li><li>3. Grigio, tinta semi lavabile //3 bis intonaco cementizio</li><li>4. Intonachino a calce</li><li>5. Intonaco a calce</li></ol>

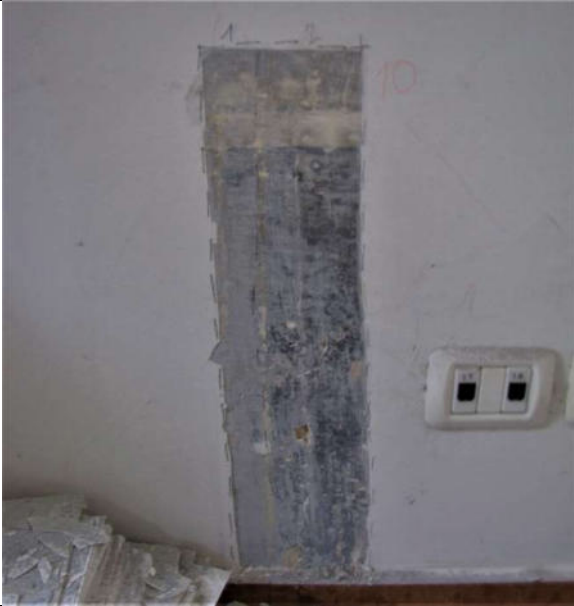
<p>saggio n° 10 locale: ufficio posizione: a parete interna, h 5 cm stratigrafie:</p> <ol style="list-style-type: none"><li>1. Azzurro, tinta semi lavabile</li><li>2. Tracce di decorazione, fondo azzurro con righe orizzontali, motivo a finta cornice</li></ol>

- I saggi n°10 e n°11 e parziali cadute di scialbo bianco fanno supporre la presenza estesa di una decorazione parietale in discreti stato di conservazione sulla parete nord-ovest della stanza indicata in pianta piano nobile A3;
- il saggio n°21 eseguito nell'ufficio del rettore A4 fa supporre la presenza sulla parete nord ovest di un intonaco molto antico, forse originale, realizzato con malta a base di calce e sabbia di arenaria, inoltre, sono presenti tracce della tinteggiatura originale, azzurra;
- nella stanza indicata in pianta A5 sulla parete sud-est (quella a ridosso dell'ufficio del rettore) crolli di intonaco hanno messo in evidenza, sulla parte alta della parete, a ridosso dell'imposta di volta, la presenza di differenti stratigrafie di intonaci decorati, alcuni dei quali sembrerebbero piuttosto antichi;

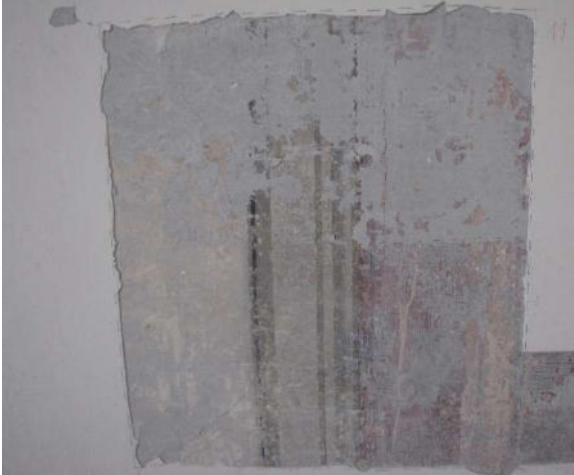
<p>saggio n° 11 locale: ufficio posizione: parete interna, h 120 cm (60x 60 cm) stratigrafie:</p> <ol style="list-style-type: none"><li>1. Azzurro tinta semi lavabile</li><li>2. Tracce di decorazione policroma, cornici ad andamento verticale, giustapposizione di campi verdi e campi rossi</li></ol>

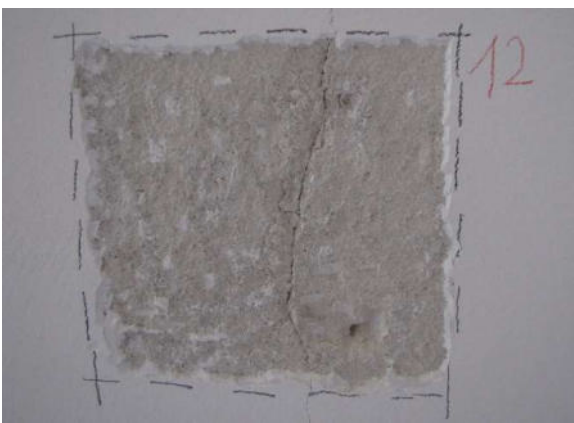
<p>saggio n° 12 locale: ufficio posizione: parete esterna, h 120 cm stratigrafie:</p> <ol style="list-style-type: none"><li>1. Bianco, tinte semi lavabili</li><li>2. Intonaco cementizio</li></ol>

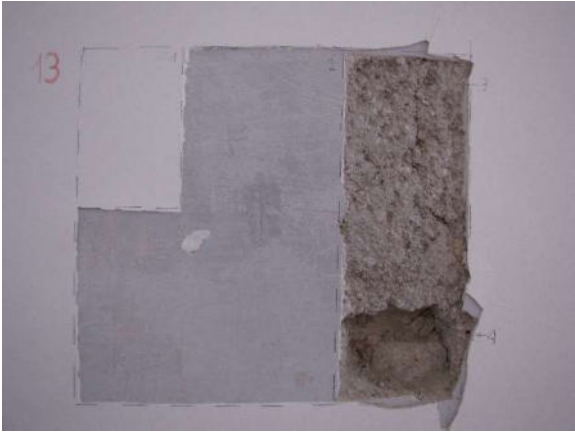
<p>saggio n° 13 locale: aula posizione: parete esterna, h 150 cm stratigrafie:</p> <ol style="list-style-type: none"><li>1. Bianco, tinta semi lavabile</li><li>2. Grigio-azzurro, tinta semi lavabile</li><li>3. Intonaco cementizio</li><li>4. Cortina muraria</li></ol>

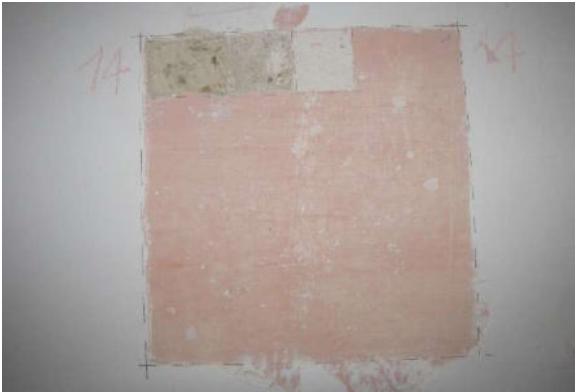
<p>saggio n° 14 locale: corridoio posizione: a parete, h 210 cm stratigrafie:</p> <ol style="list-style-type: none"><li>1. rosa, tinta semi lavabile</li><li>2. intonachino di rasatura, bianco</li><li>3. intonaco</li></ol>

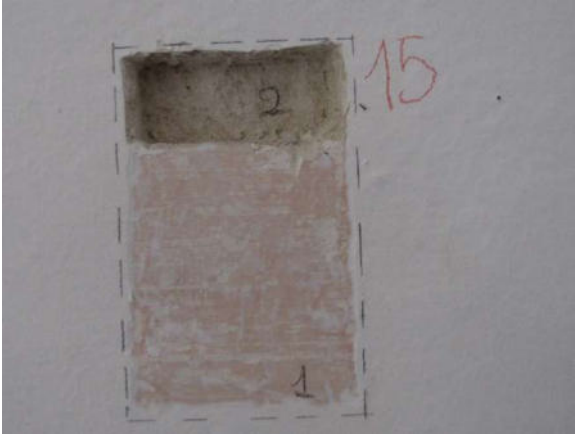
<p>saggio n° 15 locale: ufficio posizione: a parete, h 190 cm stratigrafie:</p> <ol style="list-style-type: none"><li>1. rosa, tinta semi lavabile</li><li>2. intonaco , 3 cm di spessore</li></ol>

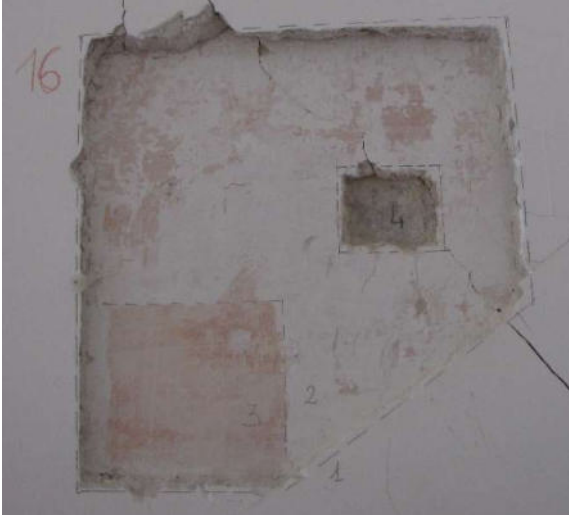
<p>saggio n° 16 locale: ufficio posizione: parete esterna, h 200 cm stratigrafie:</p> <ol style="list-style-type: none"><li>1. bianco, tinta semi lavabile</li><li>2. bianco, scialbo</li><li>3. rosa, tinta semi lavabile</li><li>4. intonaco</li></ol>

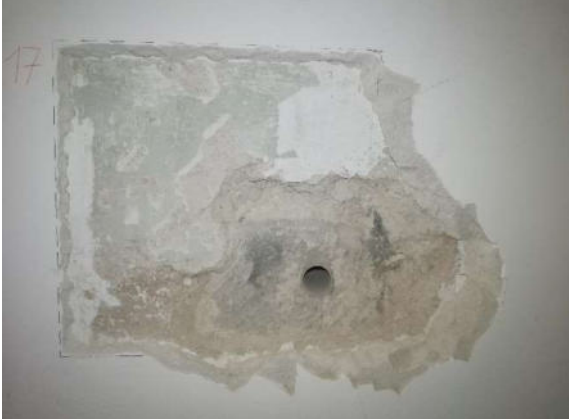
<p>saggio n° 17 locale: ufficio posizione: a parete esterna, h 120 cm stratigrafie:</p> <ol style="list-style-type: none"><li>1. intonaco, spessore ca 3 cm</li><li>2. verde, tinteggiatura</li></ol>

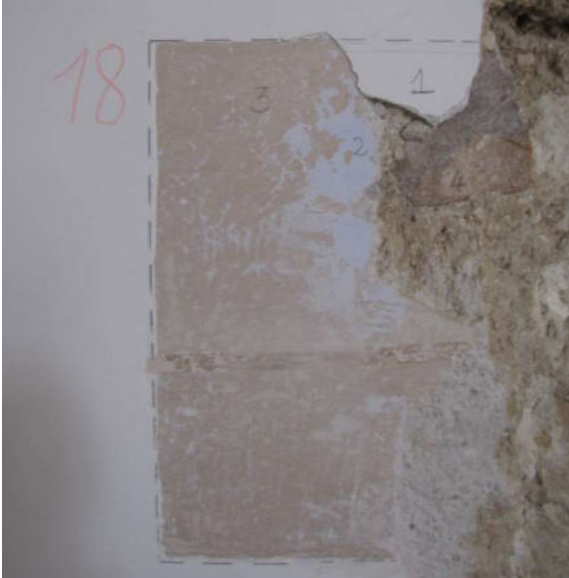
<p>saggio n° 18 locale: ufficio posizione: a parete, h 170 cm stratigrafie:</p> <ol style="list-style-type: none"><li>1. bianco, tinta semi lavabile</li><li>2. azzurro-grigio, tinta</li><li>3. rosa, giustapposizione di due toni differenti separati da una riga orizzontale scura</li><li>4. malta</li></ol>

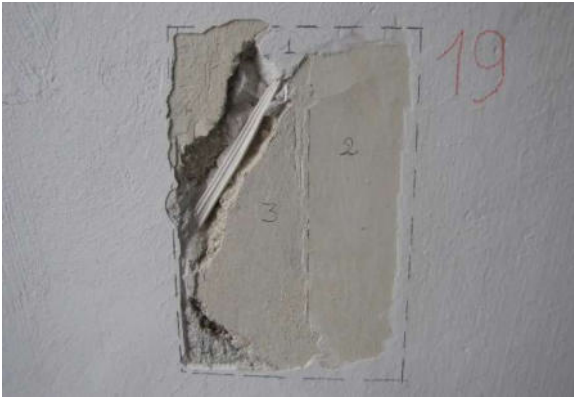
<p>saggio n° 19 locale: ufficio posizione: a parete, h 165 cm stratigrafie:</p> <ol style="list-style-type: none"><li>1. bianco, tinta semi lavabile</li><li>2. giallo, tinta semi lavabile</li><li>3. intonaco con tracce di impianto elettrico desueto</li></ol>

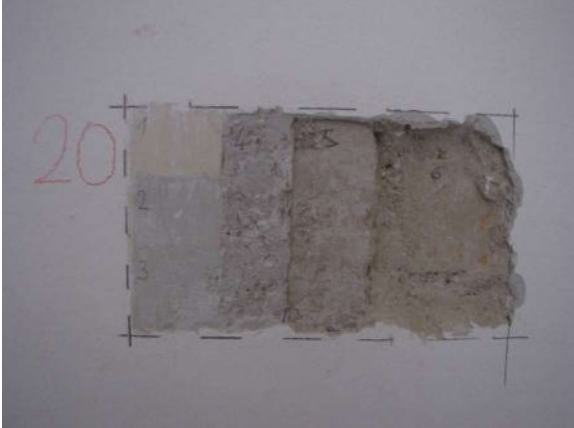
<p>saggio n° 20 locale: ufficio posizione: a parete, h 180 cm stratigrafie:</p> <ol style="list-style-type: none"><li>1. giallo, tinta lavabile</li><li>2. grigio, tinta lavabile</li><li>3. azzurro-verde, semi lavabile</li><li>4. intonaco cementizio</li><li>5. intonaco a base calce</li><li>6. laterizio</li></ol>

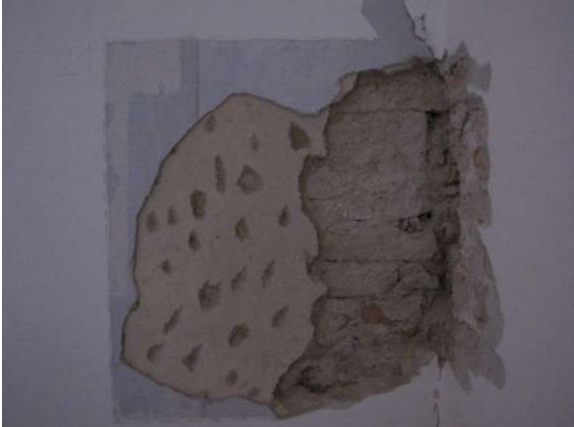
<p>saggio n° 21 locale: ufficio del rettore posizione: a parete esterna, h 120 cm (60x60 cm) stratigrafie:</p> <ol style="list-style-type: none"><li>1. celeste, tempera</li><li>2. azzurro, tinta</li><li>3. intonaco 1 cm di spessore</li><li>4. intonaco originale (calce e arenaria)</li></ol>

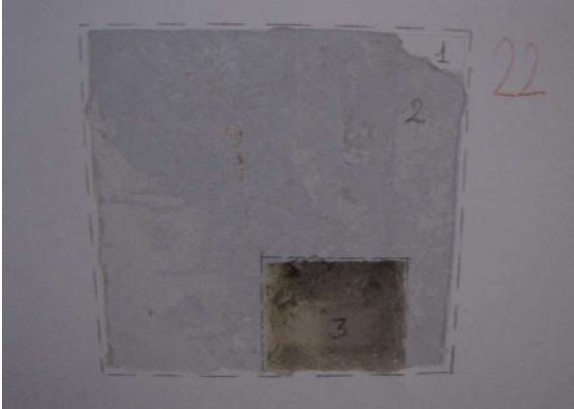
<p>saggio n° 22 locale: ufficio del rettore posizione: a parete, h 170 cm stratigrafie:</p> <ol style="list-style-type: none"><li>1. bianco, tinta semi lavabile</li><li>2. azzurro, tinta</li><li>3. intonaco</li><li>4. cortina muraria</li></ol>

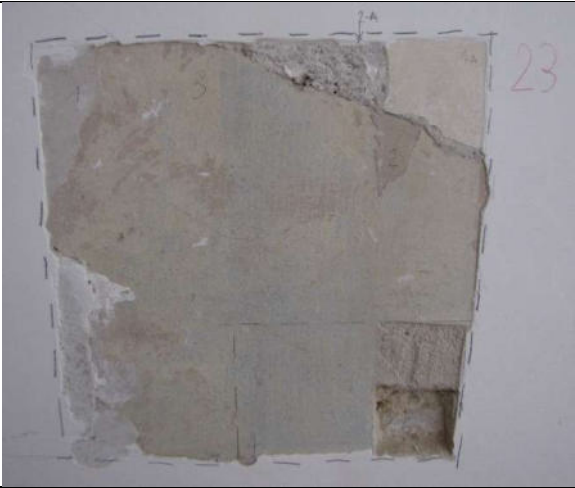
<p>saggio n° 23 locale: corridoio posizione: a parete esterna, h 150 cm (60x60 cm) stratigrafie:</p> <ol style="list-style-type: none"><li>1. malta; 1A beige, tinta lavabile</li><li>2. rosso bruno, tinta</li><li>3. giallo, tinta</li><li>4. verde-azzurro, tinta</li><li>5. intonaco</li></ol>

- I saggi n°23, 24 e 26 sulla parete sud-ovest del corridoio indicato in pianta piano nobile A6 D indicano la presenza di un intonaco antico e forse di una decorazione della zoccolatura,
- Il saggio n°28 nella stanza indicata in pianta piano nobile A7 evidenzia la presenza di diverse fasi decorative, in particolare la fase decorativa a fondo giallo con partizione geometrica verticale a righe e fasce rosse è intermedia tra una fase più antica, fondo azzurro giustapposto ad un fondo giallo, ed una fase più recente caratterizzata da una tinteggiatura marrone-bruna, il crollo adiacente ed il saggio n°29, sulla stessa parete indicano la mancanza della fase decorativa intermedia.

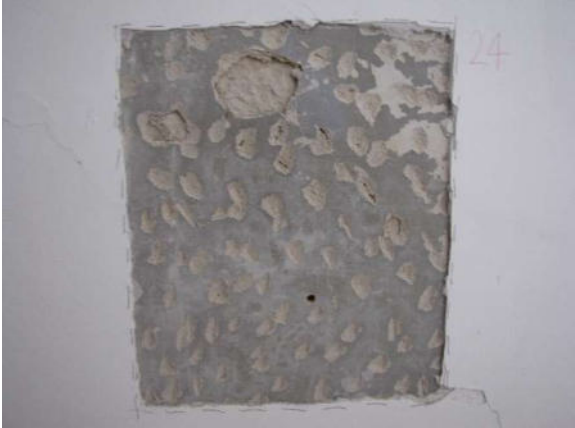
<p>saggio n° 24 locale: corridoio posizione: parete esterna, h 70 cm stratigrafie:</p> <ol style="list-style-type: none"><li>1. intonaco</li><li>2. tinta verde scuro su intonaco a calce, segni di spicconature</li></ol>

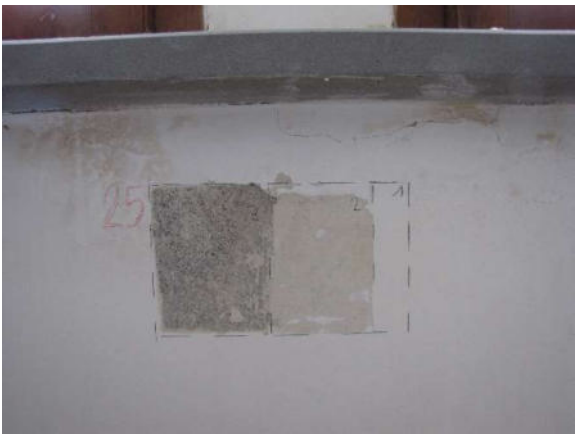
<p>saggio n° 25 locale: corridoio posizione: a parete, sottofinestra, h 175 cm (60x60cm) stratigrafie:</p> <ol style="list-style-type: none"><li>1. bianco, tinta semi lavabile</li><li>2. beige, lavabile</li><li>3. intonaco cementizio grossolano</li></ol>

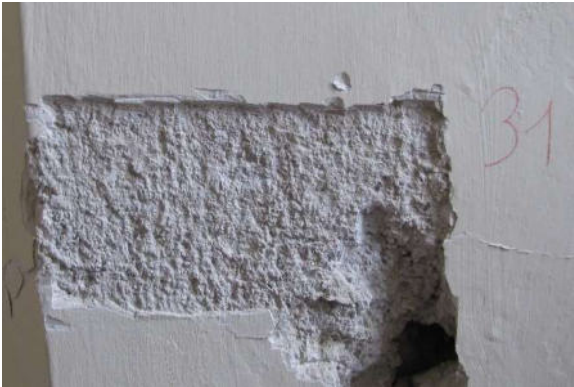
<p>saggio n° 31 locale: ufficio posizione: a parete, imbotte finestra, h 110 cm stratigrafie:</p> <ol style="list-style-type: none"><li>1. giallo, tinta lavabile</li><li>2. intonaco cementizio</li></ol>

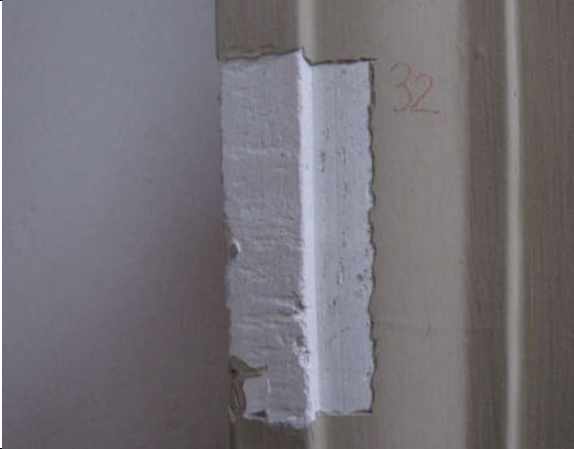
<p>saggio n° 32 locale: corridoio posizione: cornice della porta, h 150 cm stratigrafie:</p> <ol style="list-style-type: none"><li>1. tinta grigio-verde semi lavabile</li><li>2. malta cementizia bianca</li></ol>

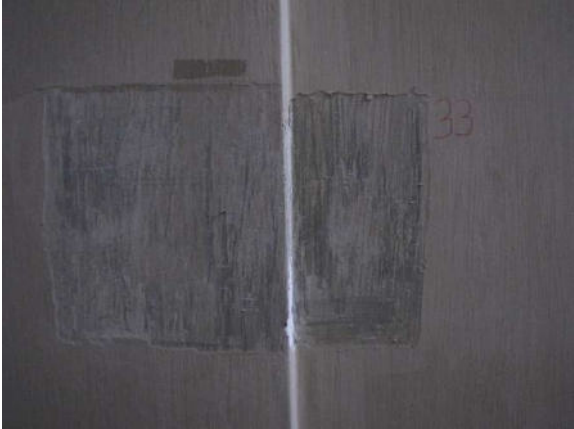
<p>saggio n° 33 locale: corridoio posizione: parasta, h 170 cm stratigrafie:</p> <ol style="list-style-type: none"><li>1. grigio verde, tinta lavabile</li><li>2. malta cementizia bianca</li></ol>

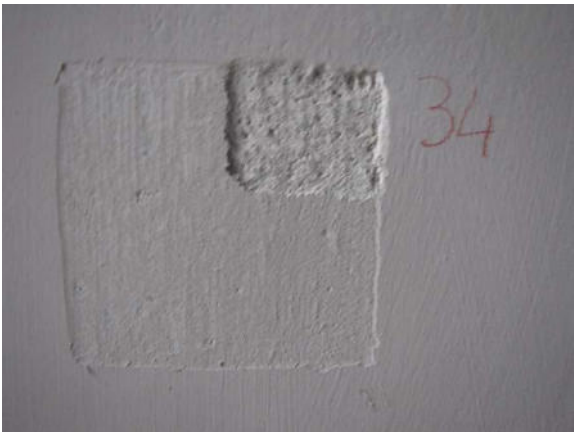
<p>saggio n° 34 locale: sala scajola posizione: a parete, imbotte finestra, h 160 stratigrafie:</p> <ol style="list-style-type: none"><li>1. avorio, tinta lavabile</li><li>2. intonaco cementizio</li></ol>

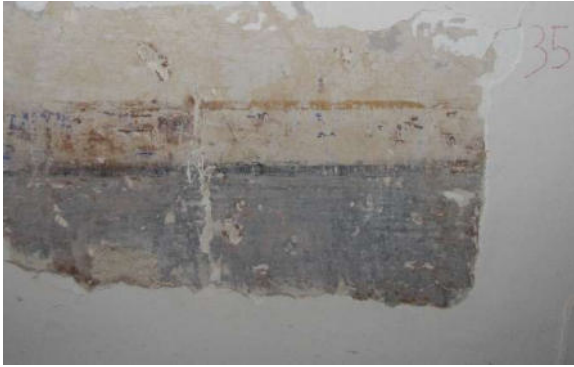
saggio n° 35

locale: ingresso piano nobile

posizione: a parete, h 50 cm

1. tracce di decorazione, zoccolatura grigia con cornici brune e fondo giallo

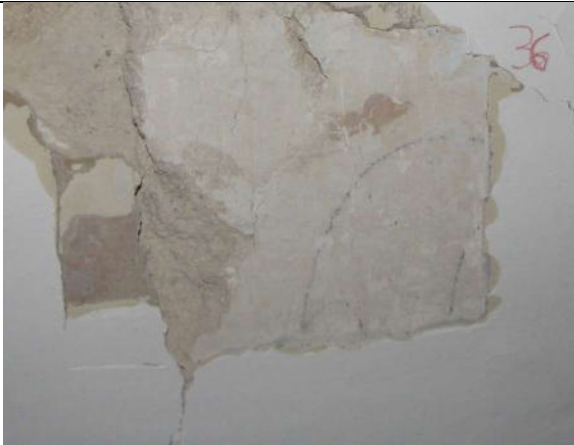
saggio n° 36

locale: ingresso del piano nobile

posizione: a parete, h 120

1. giallo, tracce di tinteggiatura a calce su intonaco a calce

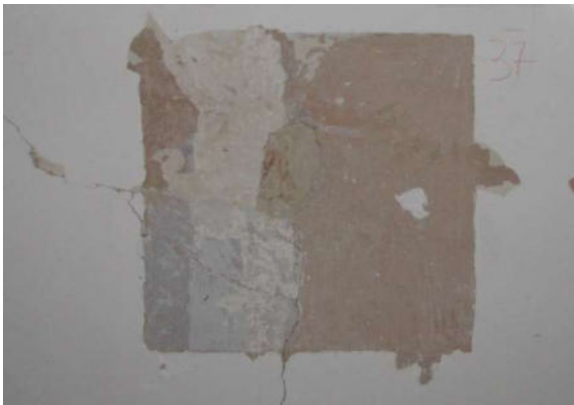
saggio n° 37

locale: ingresso al piano nobile

posizione: a parete, h 180 cm

1. marrone, tinta semi lavabile
2. grigio azzurro, tinta semi lavabile
3. celeste, tinta semi lavabile
4. intonaco cementizio
5. giallo, tinta a calce su intonaco a calce

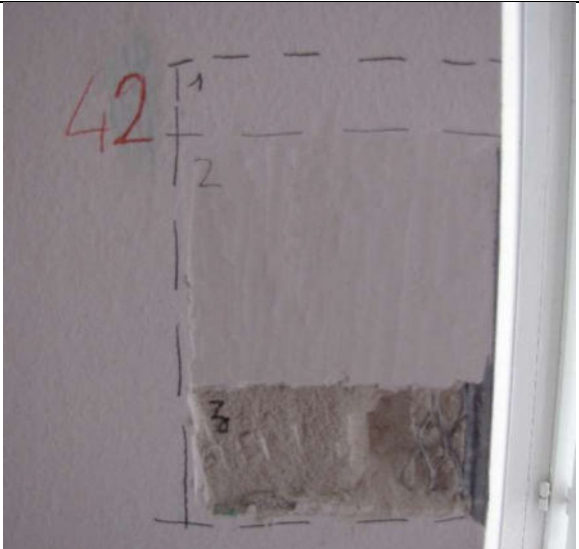
<p>saggio n° 42 locale: sala riunioni posizione: a parete, h175 cm stratigrafie:</p> <ol style="list-style-type: none"><li>1. bianco, tinta semi lavabile</li><li>2. bianco, tinta semi lavabile</li><li>3. intonaco cementizio</li></ol>

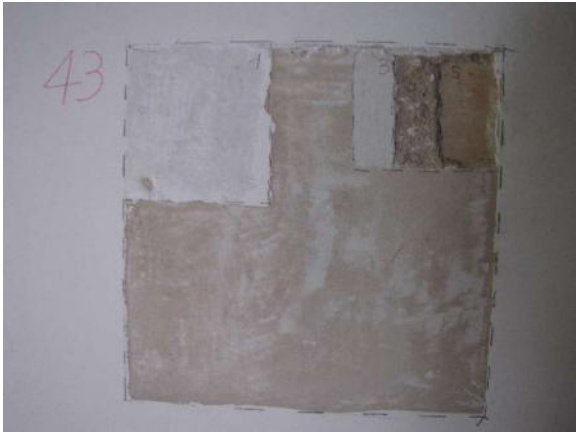
<p>saggio n° 43 locale: scalinata d'accesso al piano nobile posizione: a parete, h 180 cm stratigrafie:</p> <ol style="list-style-type: none"><li>1. bianco, scialbo con tinte lavabili</li><li>2. beige, tinta semi lavabile</li><li>3. bianco, intonachino di rasatura</li><li>4. intonaco</li><li>5. muratura in mattone tipo <i>foratino</i></li></ol>

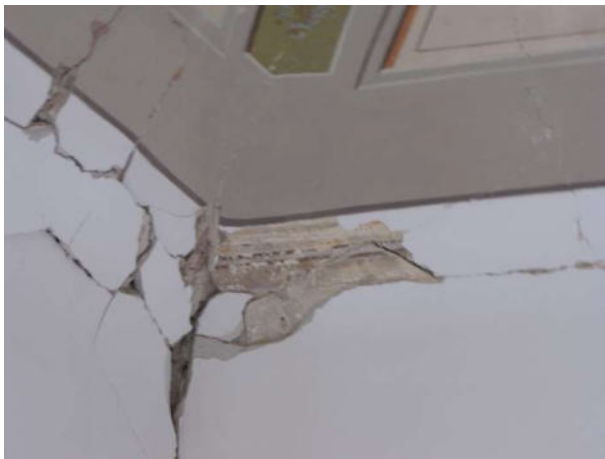
stanza A1 crolli parziali mettono in evidenza le fasce decorate all'imposta di volta

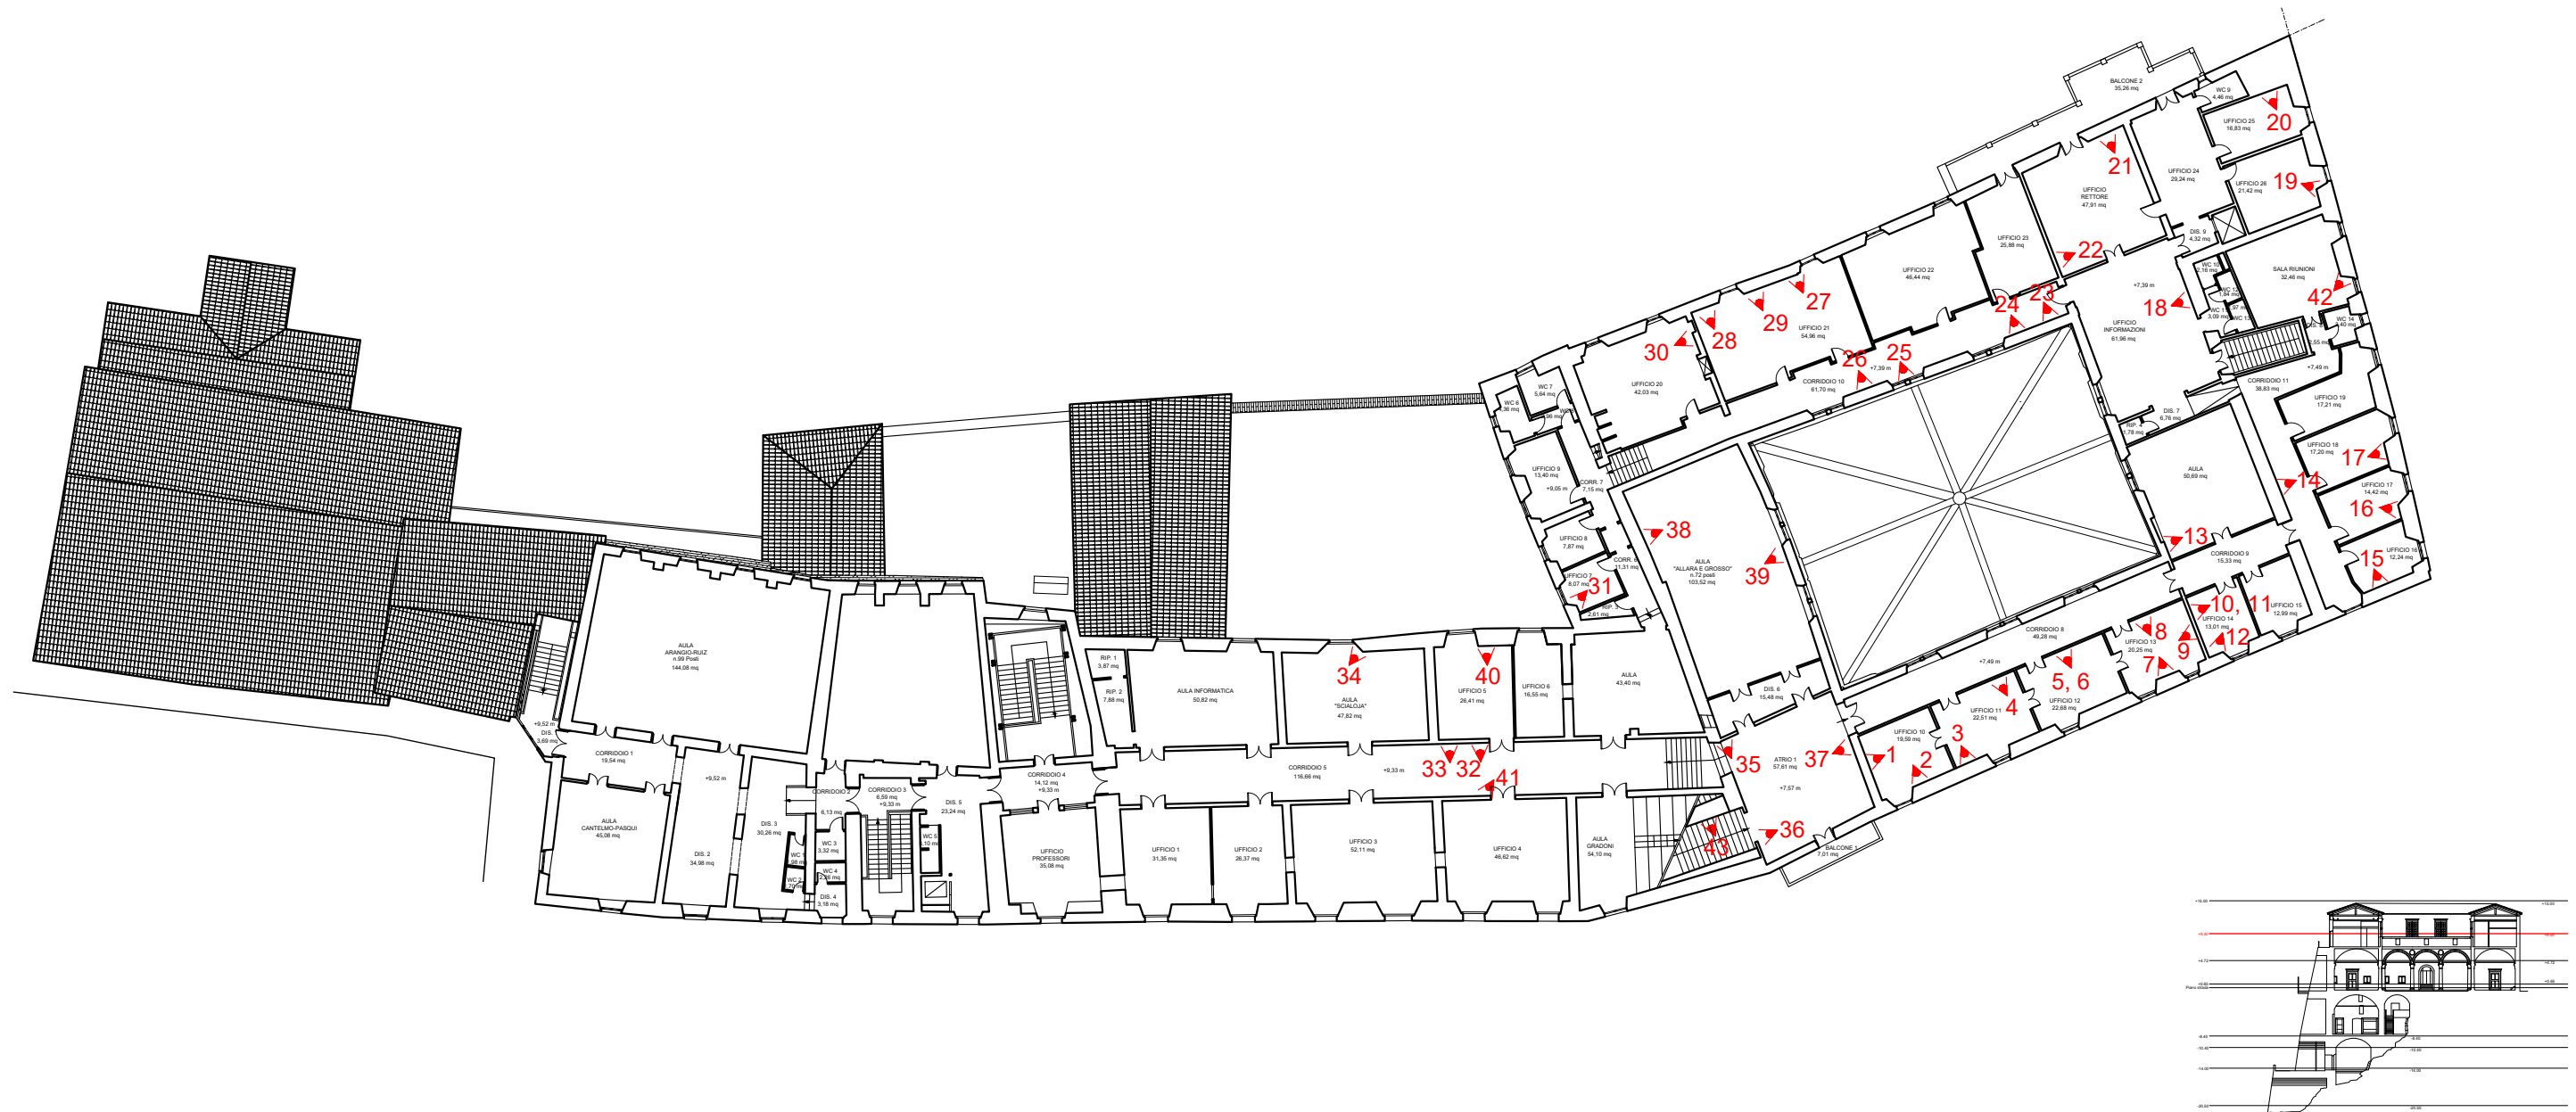
# TAVOLA ESPLICATIVA SAGGI STRATIGRAFICI PALAZZO DUCALE CAMERINO

Pianta PIANO NOBILE (+ 9,40 m)
