Riparazione dei danni e miglioramento sismico del Palazzo Ducale (da Varano), danneggiato dagli eventi sismici del 24 agosto 2016 e successivi

Progetto Esecutivo Relazione stato di conservazione colonne loggiato

ELABORATO:
A 0 0 4 .1

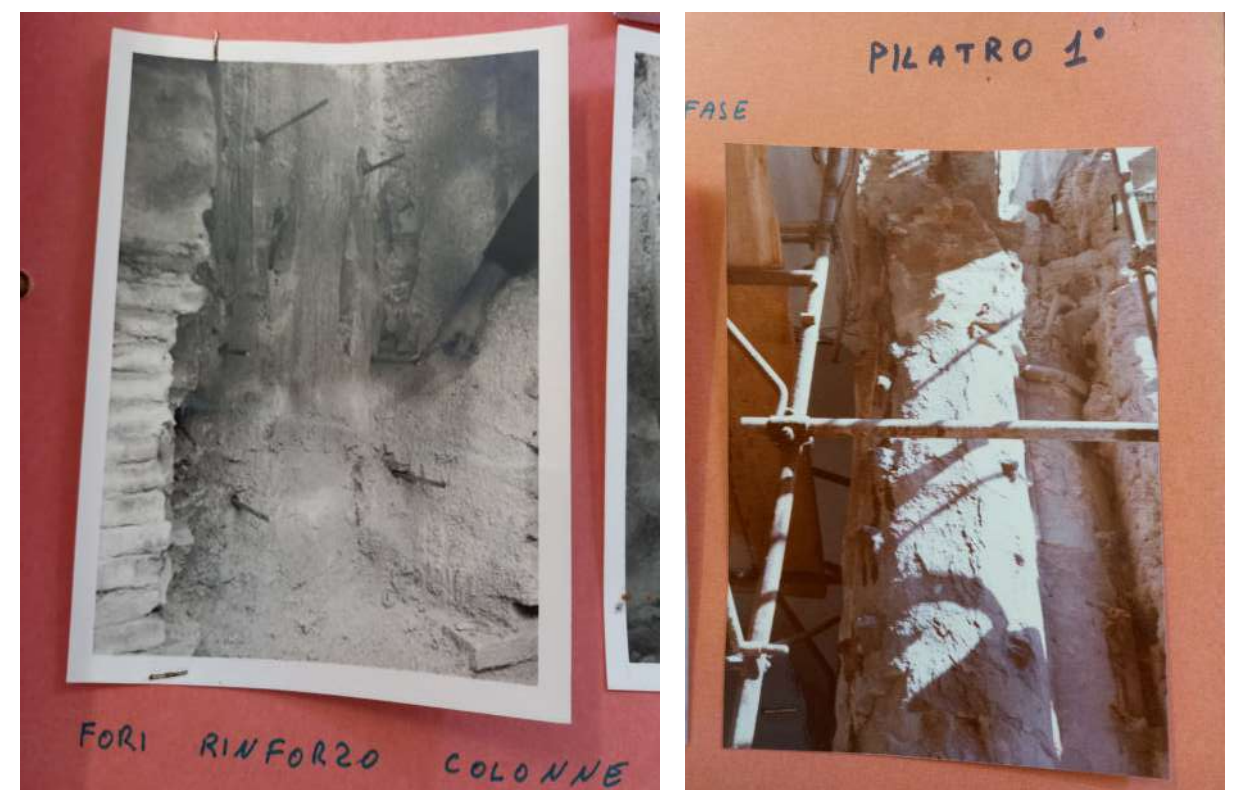
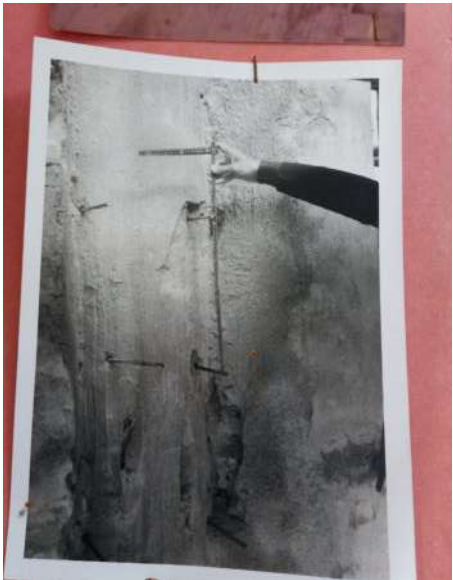
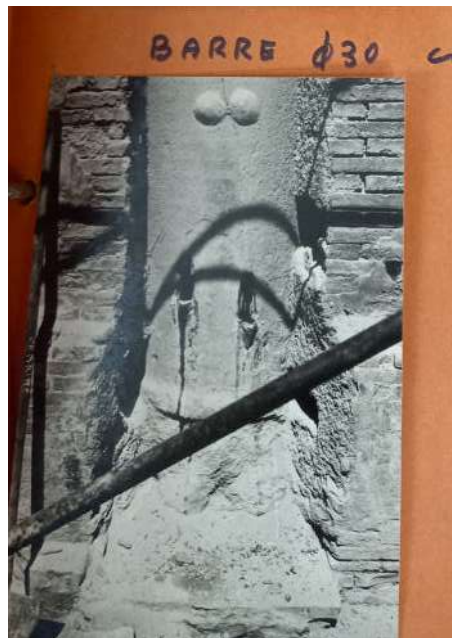
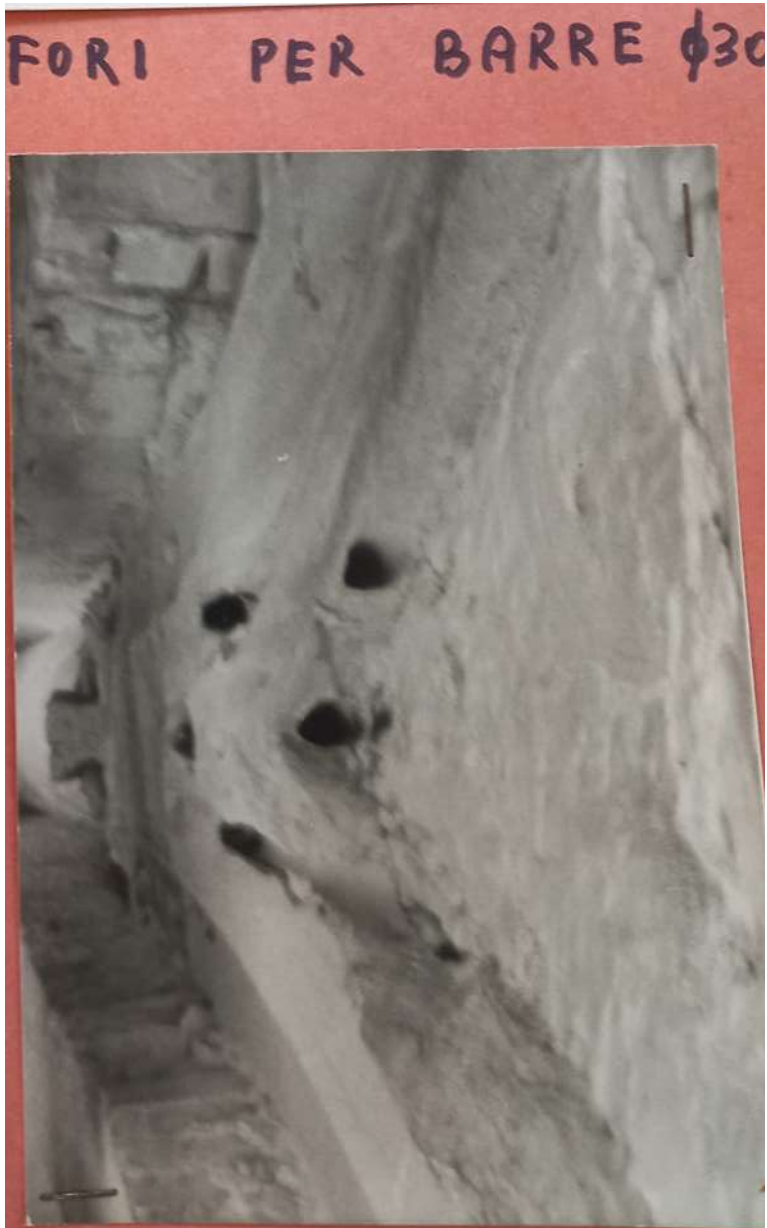
Si riportano di seguito le foto relative ai suddetti lavori sulle colonne.

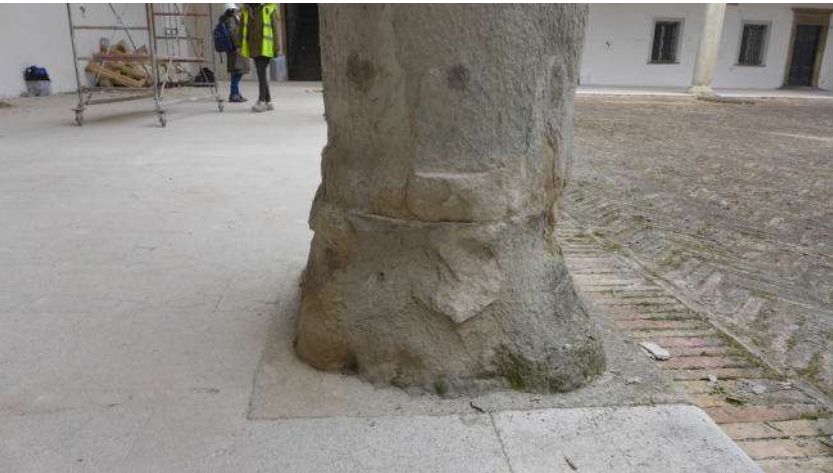
Sono presenti sulle colonne, all'altezza della base, delle lastre di piombo. Si presume che siano state applicate già al momento della costruzione in quanto la tecnica di inserire un foglio di piombo tra la base e il fusto delle colonne potrebbe avere uno scopo strutturale sebbene questa pratica sia stata normalmente interpretata come un espediente per far meglio aderire i due elementi senza la necessità di lavorarli con troppa accuratezza. Alcuni studiosi ritengono che questa tecnica sia stata utilizzata con la volontà di consentire ai due elementi un certo grado di movimento in occasione di scosse telluriche, ritardando la formazione del punto di cerniera sul bordo dell'imoscapo e il progredire del suo spostamento all'interno con il conseguente ribaltamento della colonna.

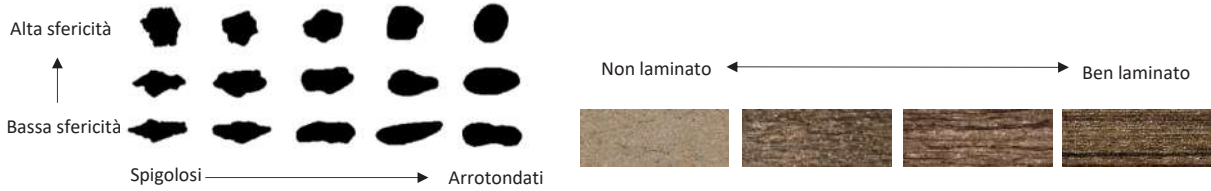
DIMENSIONI [mm]	NOME GENERICO	TIPO DI SEDIMENTO SCIOLTO	TIPO DI ROCCIA
-	-	-	-
-	-	-	-
-	-	-	-
1 - 0,5	ARENITE (PSAMMITE)	SABBIA GROSSOLANA	ARENARIA GROSSOLANA
-	-	-	-
-	-	-	-
-	-	-	-
-	-	-	-
-	-	-	-

GRANULOMETRIA	LAMINAZIONE	SFERICITA' GRANI	CEMENTAZIONE	STRATIFICAZIONE
Sabbia gross. intermedia	Non laminato	Media sfericità	Cementato	-
CLASSAZIONE	TIPO DI LAMINAZ.	ARROTON. GRANI		
Mal classato	-	Alto arrotond.

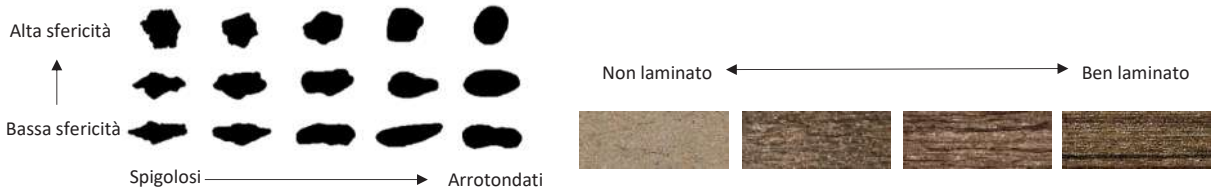
DIMENSIONI [mm]	NOME GENERICO	TIPO DI SEDIMENTO SCIOLTO	TIPO DI ROCCIA
-	-	-	-
-	-	-	-
-	-	-	-
1 - 0,5	ARENITE (PSAMMITE)	SABBIA GROSSOLANA	ARENARIA GROSSOLANA
0,5 - 0,25	ARENITE (PSAMMITE)	SABBIA MEDIA	ARENARIA MEDIA
-	-	-	-
-	-	-	-
-	-	-	-
-	-	-	-

GRANULOMETRIA	LAMINAZIONE	SFERICITA' GRANI	CEMENTAZIONE	STRATIFICAZIONE
Sabbia gross./media	Non laminato	Media sfericità	Cementato	-
CLASSAZIONE	TIPO DI LAMINAZ.	ARROTON. GRANI		
Moderatamente classato	-	Alto arrotond.
