Riparazione dei danni e miglioramento sismico del Palazzo Ducale (da Varano), danneggiato dagli eventi sismici del 24 agosto 2016 e successivi

Progetto Esecutivo Relazione Ricostruzione basi e sostituzione capitelli

RELAZIONE TECNICA PER LA RICOSTRUZIONE DI ALCUNE BASI DELLE COLONNE DEL QUADRIPORTICO E DELLA LOGGETTA E PER LA SOSTITUZIONE DI N. 3CAPITELLI SOMMITALI, CON COPIE, IN RELAZIONE ALLE NECESSITA' STRUTTURALI PROGETTUALI

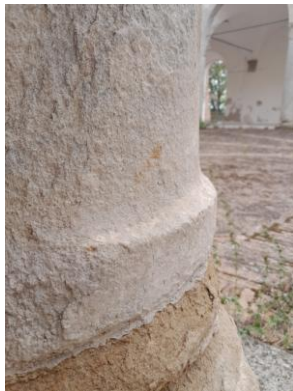
Base del fusto

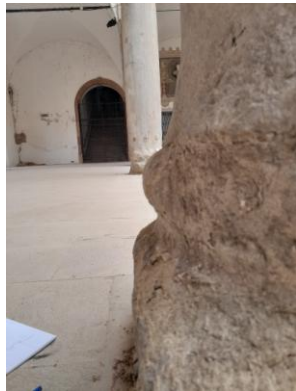
Perpendicolarità fra base e toro superiore

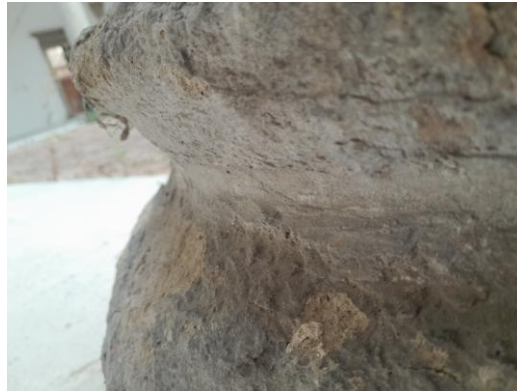
Profondità della scozia

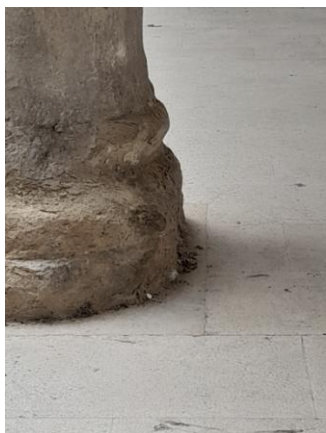
Altezza del plinto

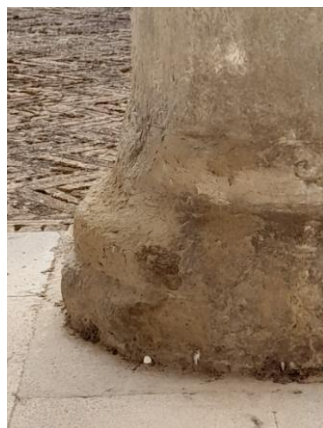
Toro superiore

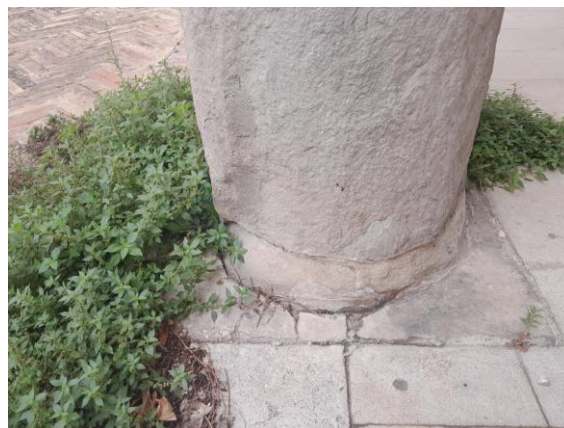
Colonna 1 con base completamente occlusa molto probabilmente all'epoca era il punto più basso del cortile

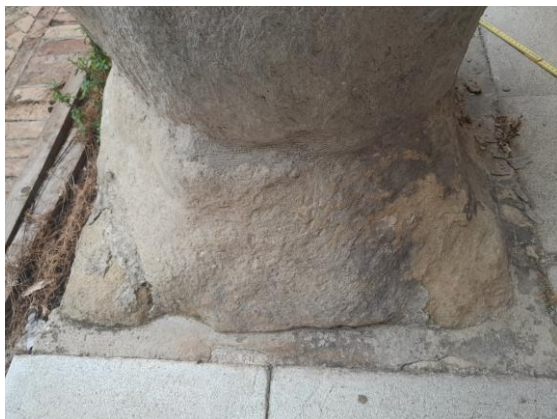
Larghezza massima del plinto

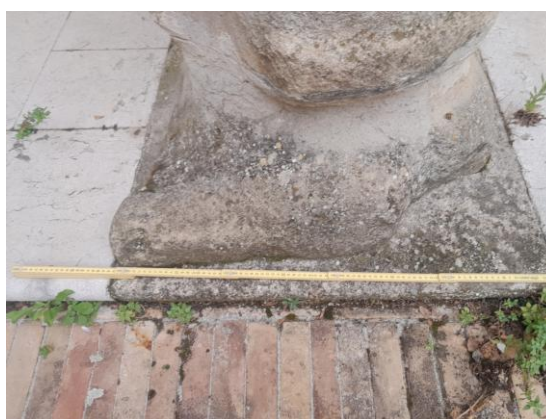
Altezza della base quadrata angolo sinistro

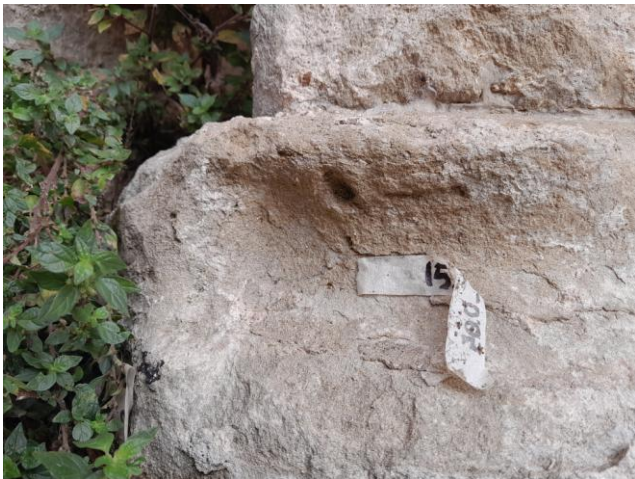
Toro inferiore e dentini fra scozia e tori

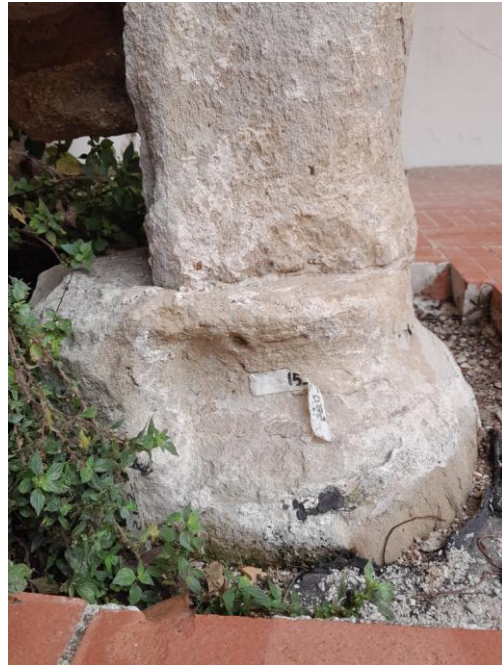
Inposta totale del plinto

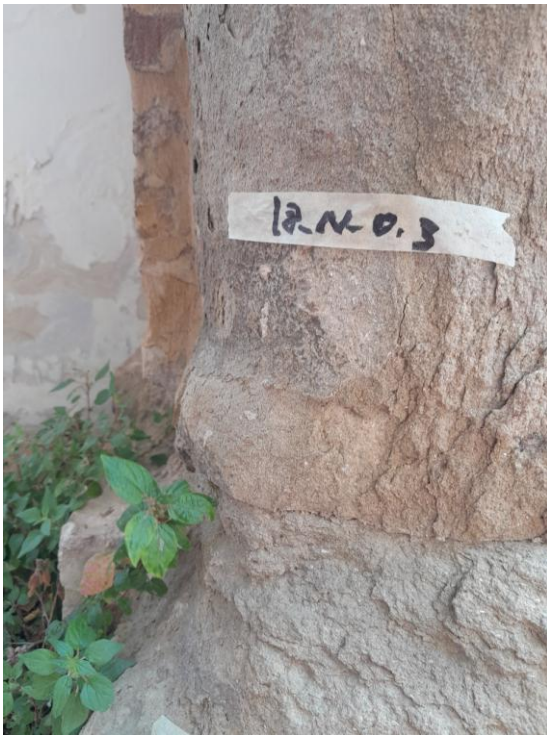
Base fusto colonna

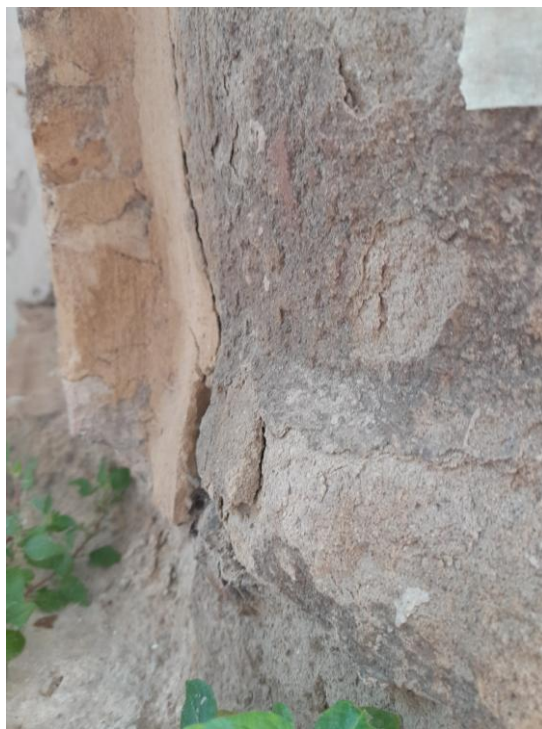
Toro superiore
