Riparazione dei danni e miglioramento sismico del Palazzo Ducale (da Varano), danneggiato dagli eventi sismici del 24 agosto 2016 e successivi

Piazza Cavour - 62032 - Camerino (MC) - Marche - Italia

Progetto Esecutivo Relazione Geotecnica

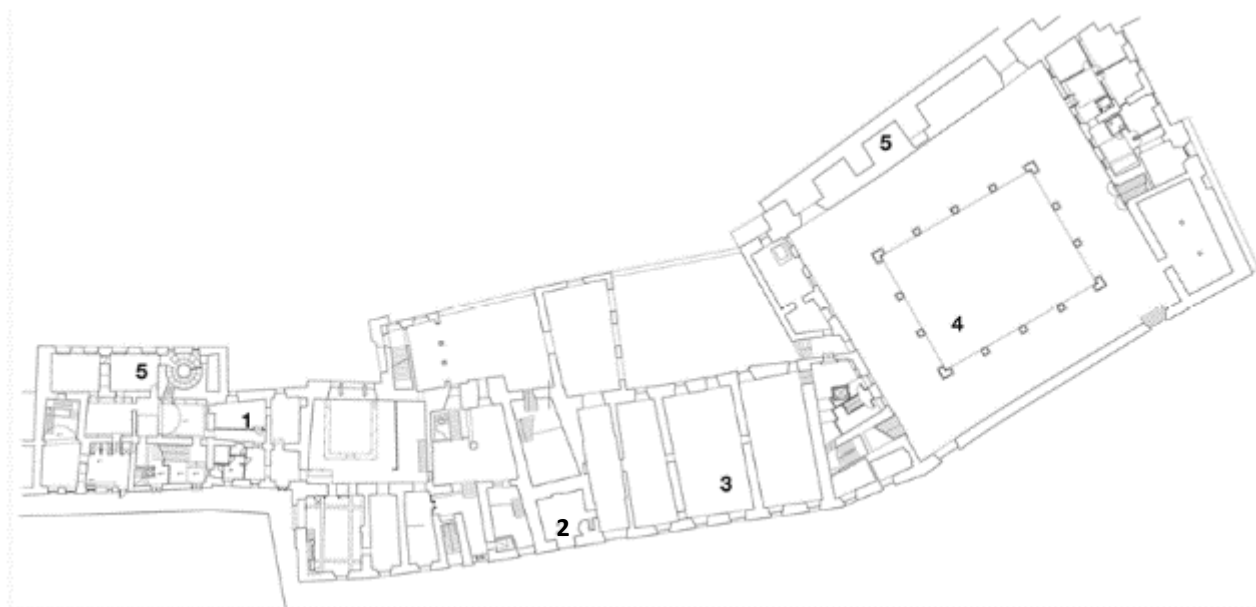
Figura 2.2 – Aggregati che formano il fabbricato

Il fabbricato si compone di più aggregati di forma pressoché rettangolare ed interconnessi tra loro, secondo la disposizione indicata in Figura 2.2. Si possono riconoscere i seguenti 5 corpi:

1. "Case vecchie" del 1250, oggi contenente l'Aula degli Stemmetti;
2. La torre e la parte di muro contiguo, appartenenti alla prima cinta di mura camerinese;
3. Il palazzo di Venanzio della prima metà del 1300;
4. Il "Palazzo novo" di Giulio Cesare (Quadriportico) della seconda metà del 1400;
5. Le "Logge" con la scala a chiocciola e gli speroni che reggono il cortile, risalenti al 1527.

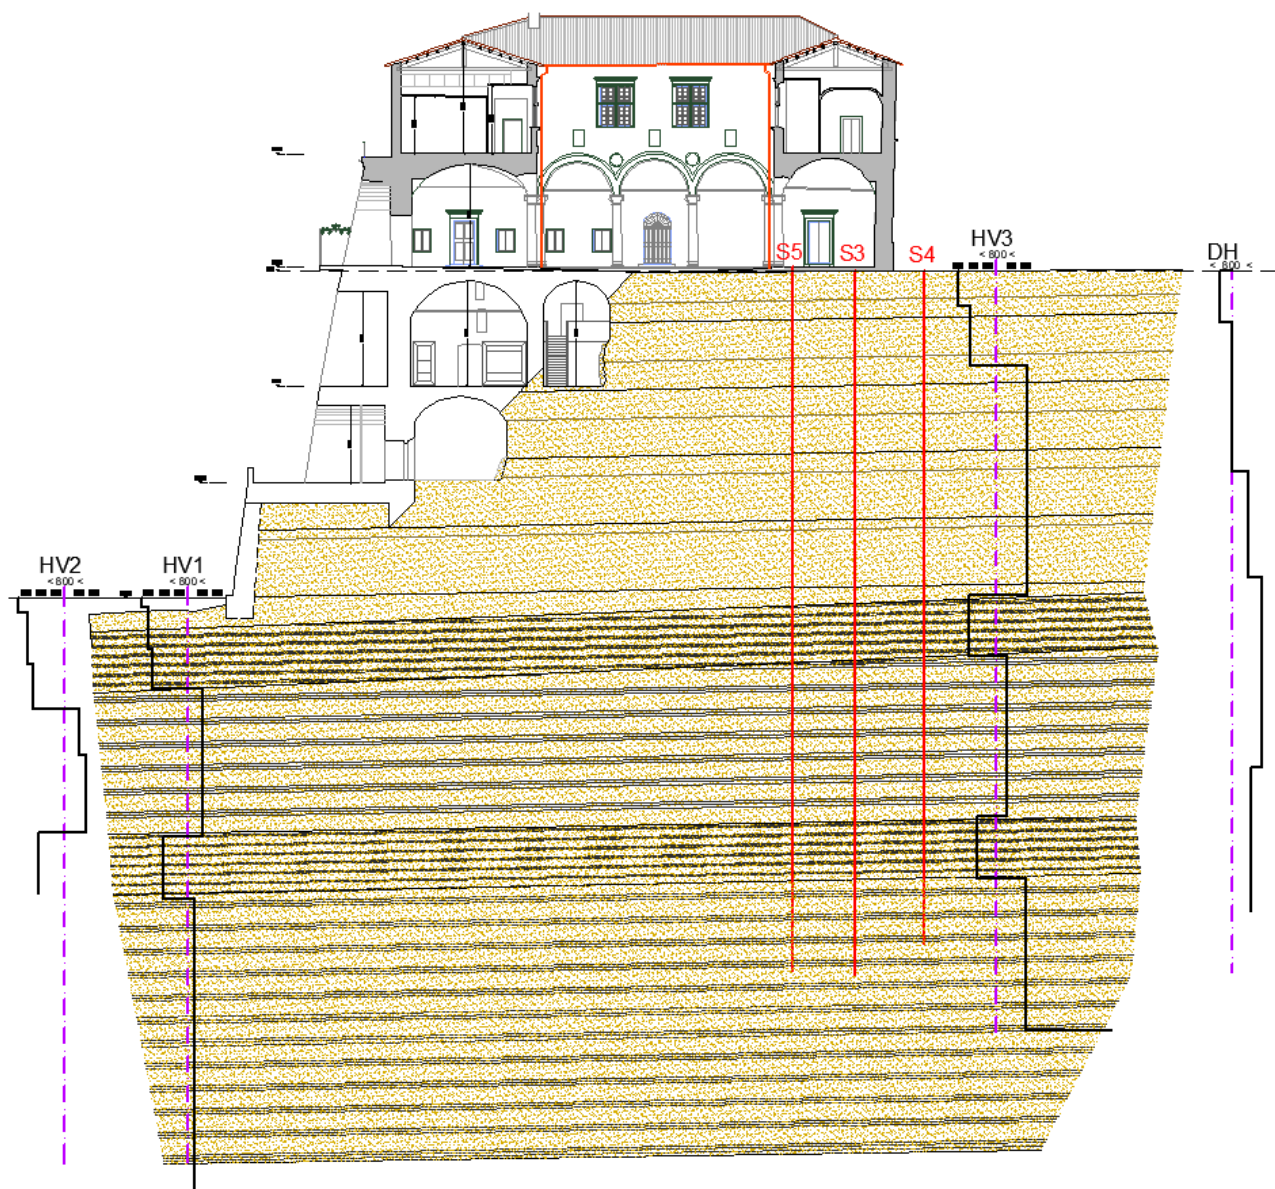
Figura 3.1 - Modello sismostratigrafico del terreno

Dall'elaborazione dei dati delle prove anzi dette e dalla loro interpolazione è stato costruito il modello sismostratigrafico sulla base del quale sono state valutate le V_s per ciascun sismostrato. Come si può vedere dal modello riportato in Figura 3.1, nell'ambito di uno stesso sismostrato si riscontrano delle differenze di velocità dovute al detensionamento dei litotipi per la loro prossimità al piano campagna o per lo stato di fratturazione ed alterazione; in particolare nella zona dell'Orto

Botanico gli strati marnosi mostrano una velocità più bassa, in quanto prossimi al piano campagna, rispetto a quanto rilevato sulla verticale di Piazza Cavour dove sottostanno ad uno spessore di oltre 20 metri di arenarie.

Riguardo la definizione della categoria di suolo di fondazione secondo la formula 3.2.1 delle NTC, poiché le murature di fondazione poggiano direttamente sui litotipi del substrato, non è stato tenuto conto, rispetto ai profili delle velocità delle onde di taglio emerse dalle prove Down Hole e

HVSR, dei primi 2-3 metri di terreno corrispondenti prevalentemente a riporti e/o colluvioni. Al di sotto di questi si rileva, per ulteriori 2-4 metri di spessore, il substrato alterato con velocità delle onde di taglio comprese tra 300 e 420 m/s per la zona dell'Orto Botanico e di 450 m/s per la zona di Piazza Cavour, e quindi la parte pressoché integra del substrato dove le velocità delle onde di taglio superano, anche se di poco, gli 800 m/s. All'interno della porzione integra si individuano, nondimeno, alcuni livelli di spessore medio di 5 metri che presentano velocità delle onde di taglio intorno a 500 m/s.

L'oggettiva valutazione di queste inversioni di velocità ha indotto, in fase di analisi, a valutare una profondità del substrato sismico rispetto al piano delle fondazioni superiore a 40 metri; ciò ha portato a definire la velocità delle onde di taglio secondo il parametro $V_{s,30}$.
