PROGETTO

Riparazione dei danni e miglioramento sismico del Palazzo Ducale (da Varano), danneggiato dagli eventi sismici del 24 agosto 2016 e successivi

Piazza Cavour - 62032 - Camerino (MC) - Marche - Italia

UNICAM Università degli Studi di Camerino

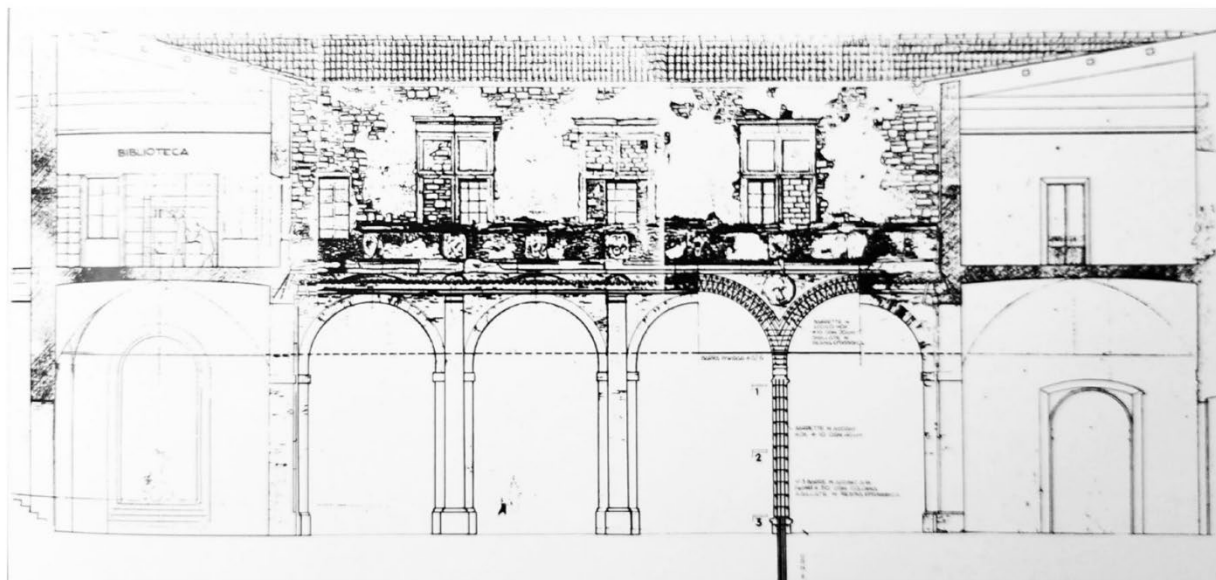
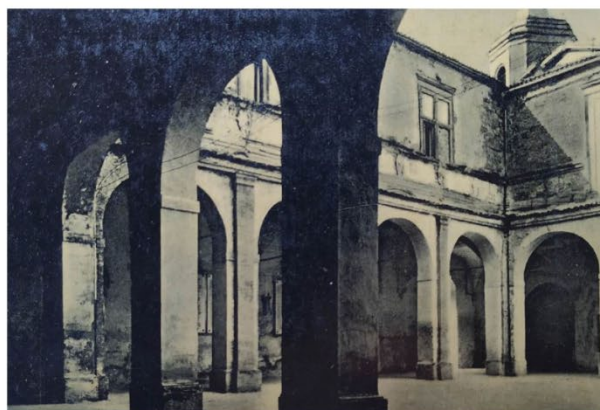
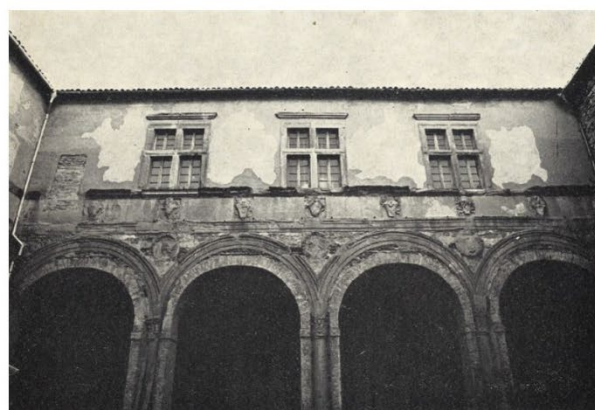
Fig.9 - Immagini dei lavori di liberazione dei loggiati quattrocenteschi, eseguiti dalla Soprintendenza ai Monumenti dal 1976-77

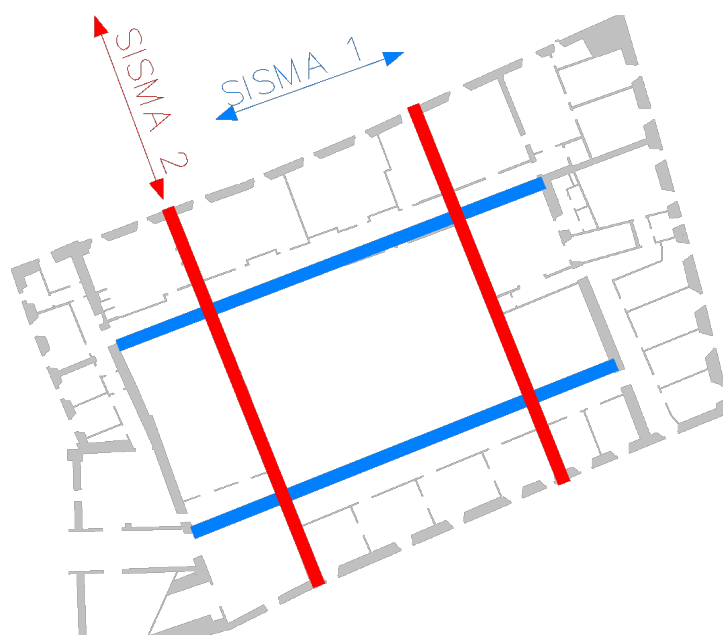
Schema resistente realizzato con l'intervento di figura precedente

Interventi di ripristino della continuità delle pareti perimetrali del Quadriportico al piano Nobile
