## Riparazione dei danni e miglioramento sismico del Palazzo Ducale (da Varano), danneggiato dagli eventi sismici del 24 agosto 2016 e successivi

Piazza Cavour - 62032 - Camerino (MC) - Marche - Italia

## 2 Analisi del quadro fessurativo

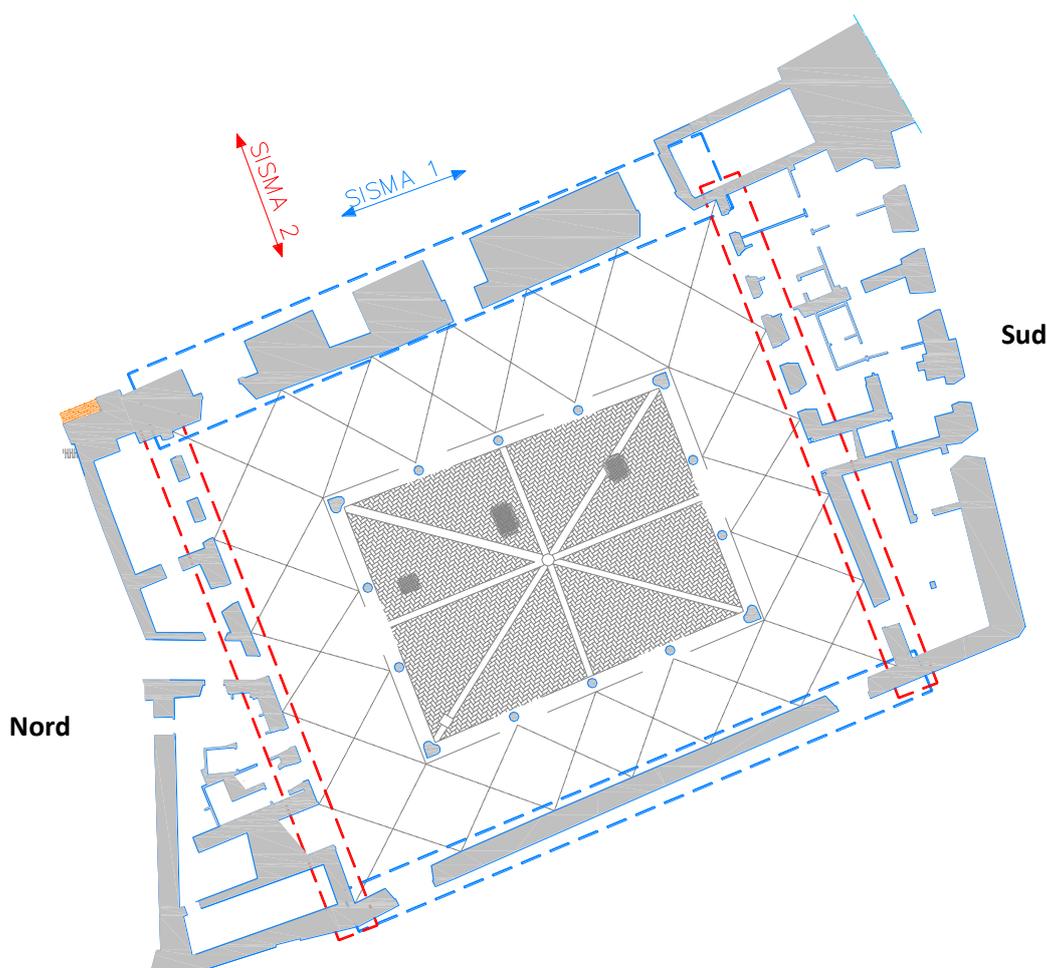
In Figura 2.2 sono evidenziate le quattro pareti perimetrali del Quadriportico che devono far fronte al trasferimento delle azioni sismiche orizzontali al piano Strada. Le colonne non hanno infatti sufficiente rigidezza per offrire un contributo resistente alle azioni orizzontali.

Figura 2.2 - Pannelli murari del Quadriportico al piano Strada resistenti al sisma nelle due direzioni 1 e 2

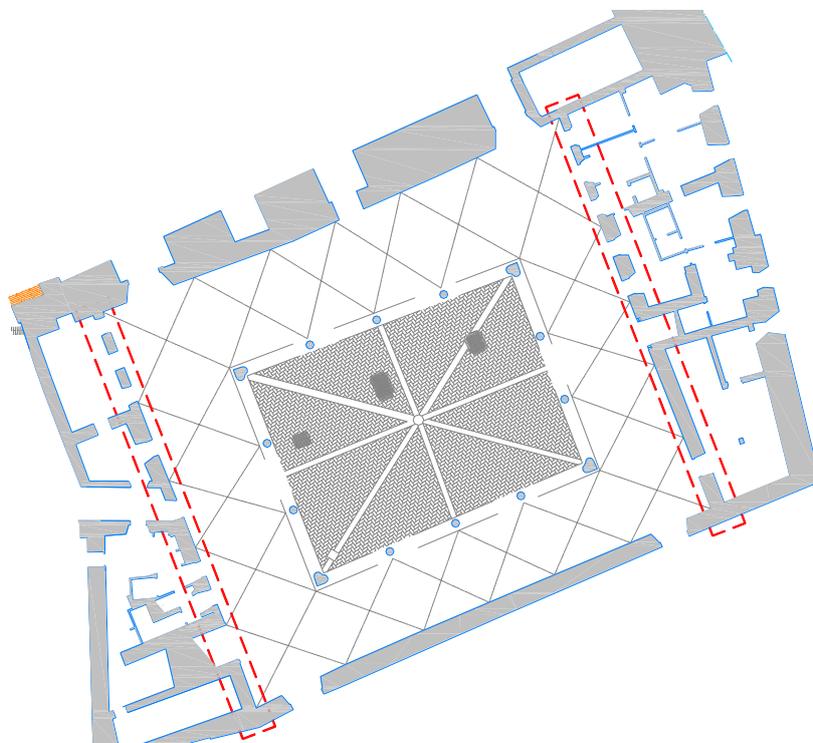
- Fessurazione a taglio dei maschi murari costituenti le pareti parallele all'azione sismica al piano Strada: le pareti trasversali sui lati nord e sud interessate da un elevato numero di aperture e le pareti interne del piano Nobile, sono risultate fortemente fessurate, con formazione di lesioni diagonali o a X (Figura 2.3). In Figura 2.4 è riportata la pianta del piano Strada, dove sono evidenziate le due pareti che hanno subito i danni maggiori a causa della presenza di un elevato numero di aperture.

Figura 2.4 - Ubicazione delle pareti maggiormente danneggiate al piano Strada

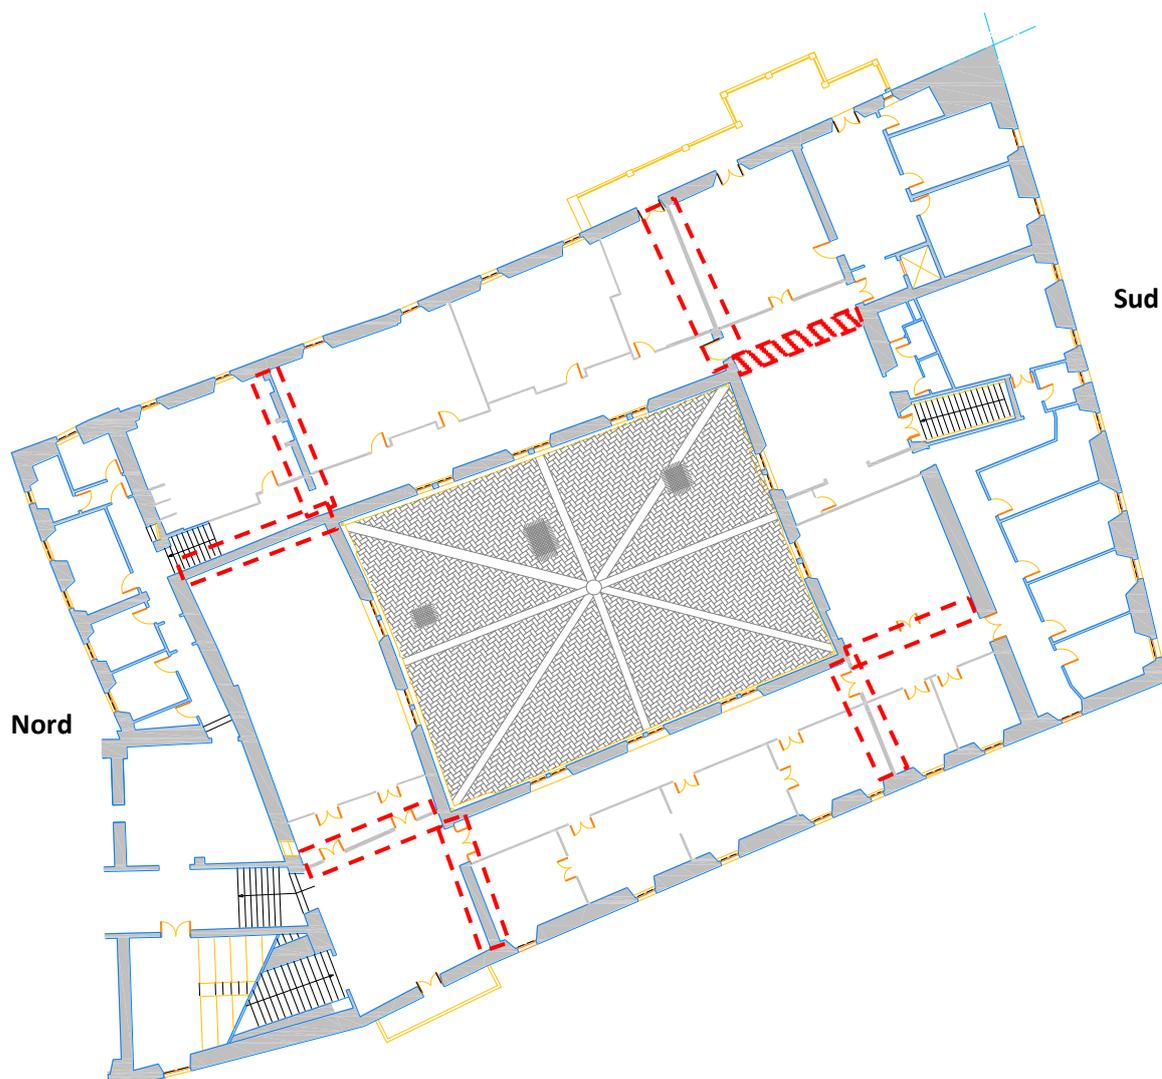
Al piano Nobile, le pareti interne del Quadriportico non risultano efficacemente collegate alle pareti perimetrali (Figura 2.5): a nord le pareti presenti sono fortemente fessurate, mentre a sud sono in parte mancanti (campitura rossa) ed in parte caratterizzate da piccoli spessori. In Figura 2.6 è riportata un'immagine della fessurazione diagonale presente su una delle pareti sull'angolo nord-est.

Figura 2.5 - Indicazione in pianta delle pareti di continuità sui quattro angoli

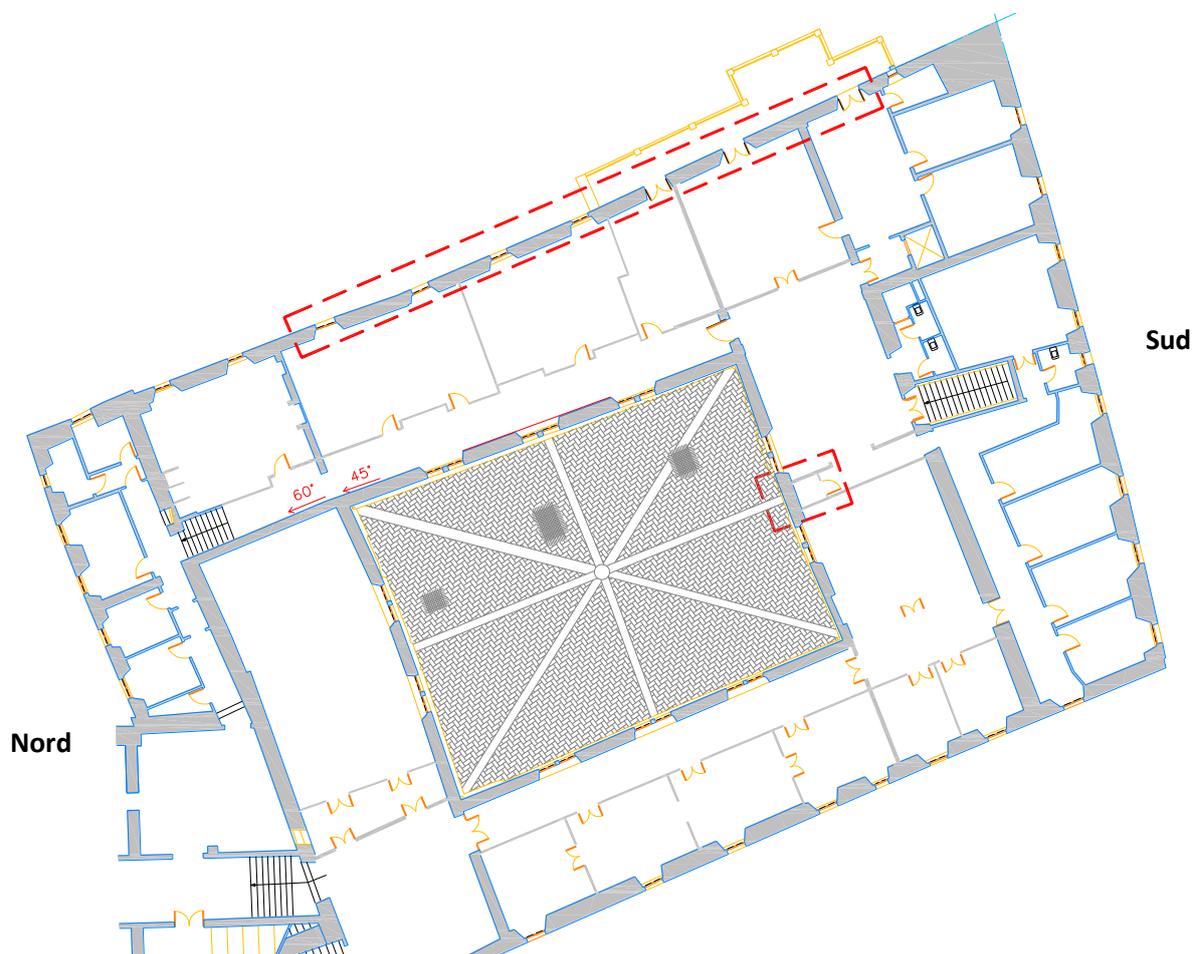
Due situazioni significative sono evidenziate in Figura 2.7: la parete interna sul lato sud è stata interessata da un meccanismo locale di incipiente ribaltamento verso il portico, come mostrato in Figura 2.8, accompagnato da lesioni diagonali maggiori di  $45^\circ$  ed in una sola direzione sul divisorio ortogonale.

Il secondo meccanismo è anch'esso rappresentato da un principio di ribaltamento fuori piano della parete perimetrale esterna lato Orto Botanico, caratterizzato dalla formazione di una fessura sub-orizzontale all'altezza di circa 0,50 m dal pavimento (Figura 2.9), coincidente con la sommità dello sperone esterno (Figura 2.11), anch'esso accompagnato da lesioni a taglio con inclinazione maggiore di  $45^\circ$  sul divisorio ortogonale, ad evidenziare la mancanza di un adeguato ammortamento tra la parete esterna e le pareti divisorie ortogonali, che in

Figura 2.7 - Ubicazione dei due meccanismi locali

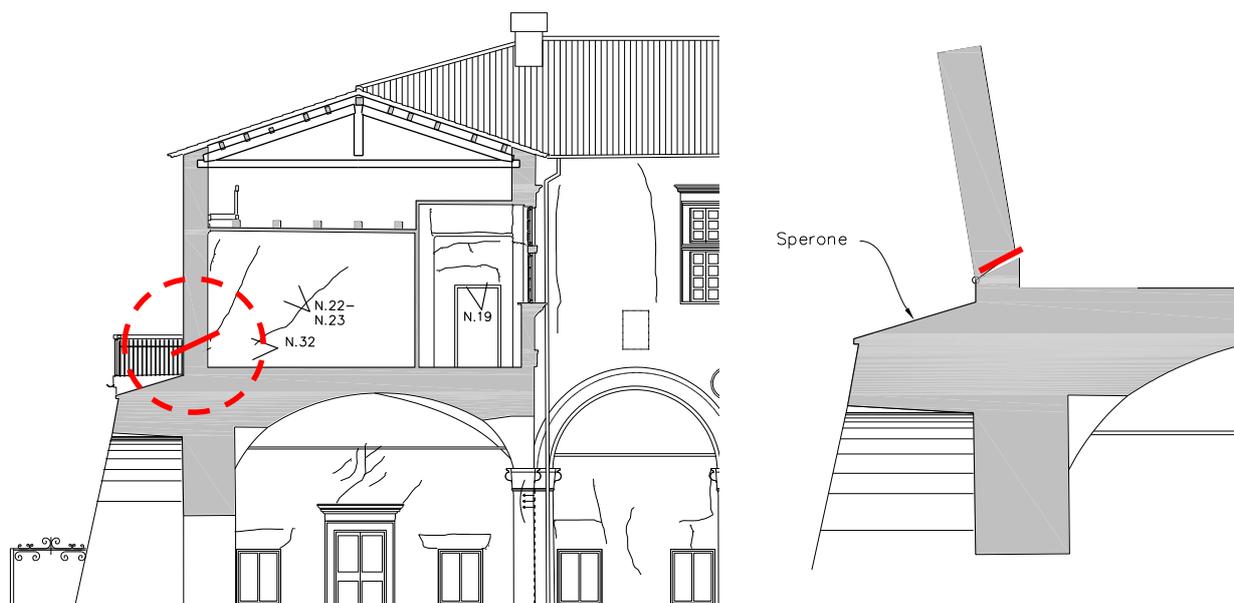
ogni caso sono rappresentate da elementi così sottili da non essere in grado di fornire un vincolo efficace alla ribaltamento.

Figura 2.11 - Indicazione nella sezione trasversale del meccanismo locale di ribaltamento rappresentato in Figura 2.9

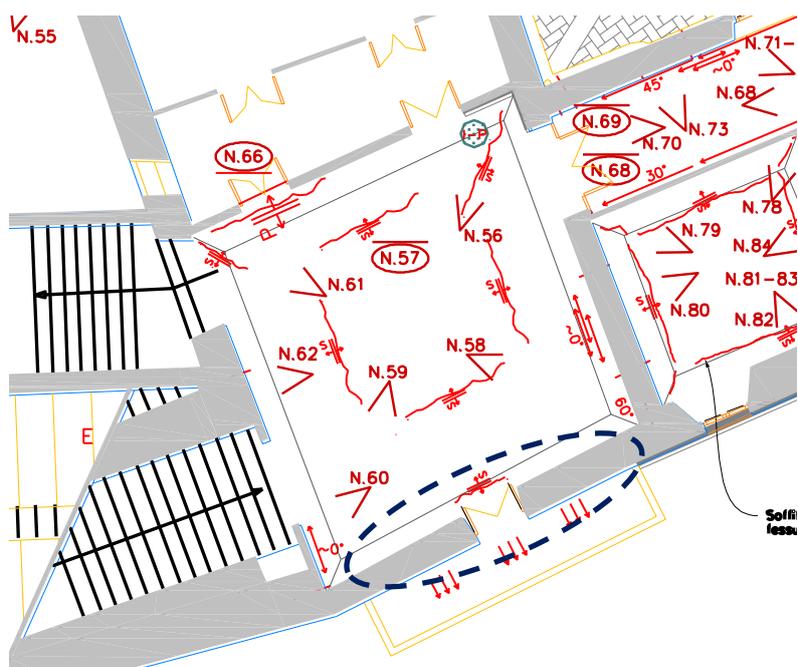
Di rilievo inoltre il collo della porzione di parete al di sopra del balconcino sovrastante l'ingresso principale lato piazza (Figura 2.14), dovuto alla mancanza di elementi strutturali di "trattenimento", come ad esempio un cordolo sommitale, e per la presenza di due travi di copertura spingenti (Figura 2.13).

Figura 2.12 - Ubicazione della porzione di parete crollata

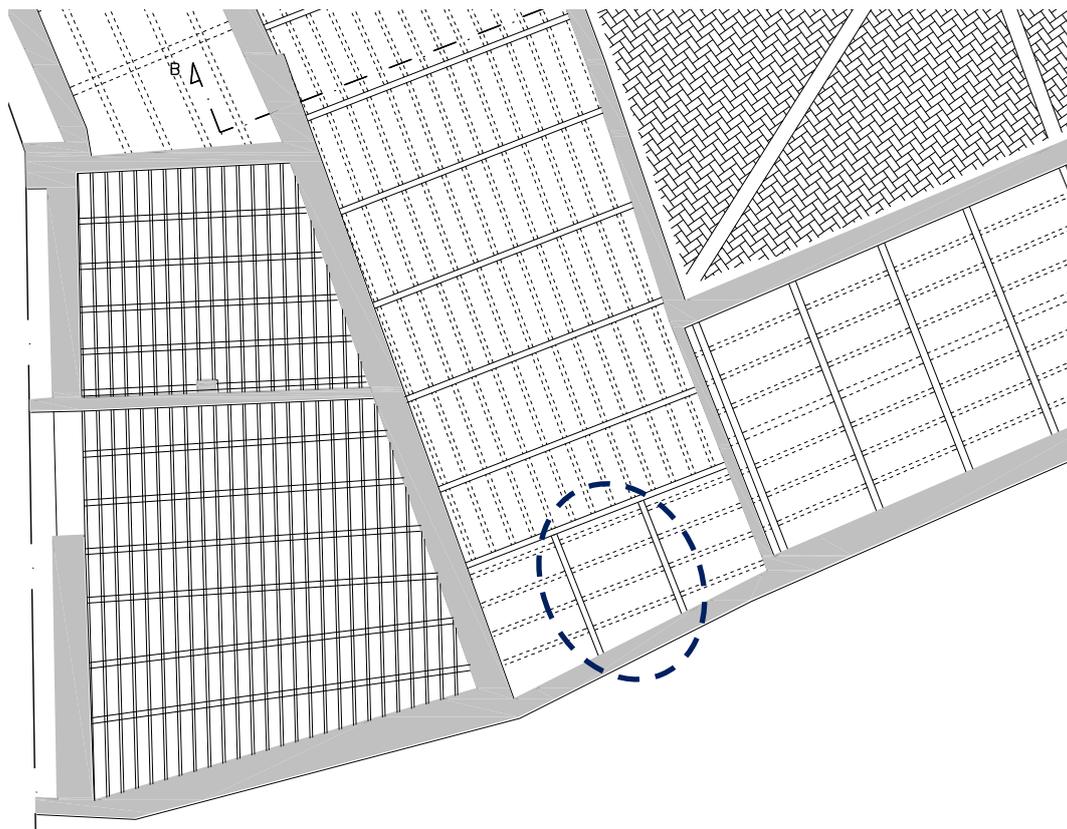
Figura 2.13 - Ubicazione delle due travi di copertura spingenti al di sopra dell'ingresso lato Piazza

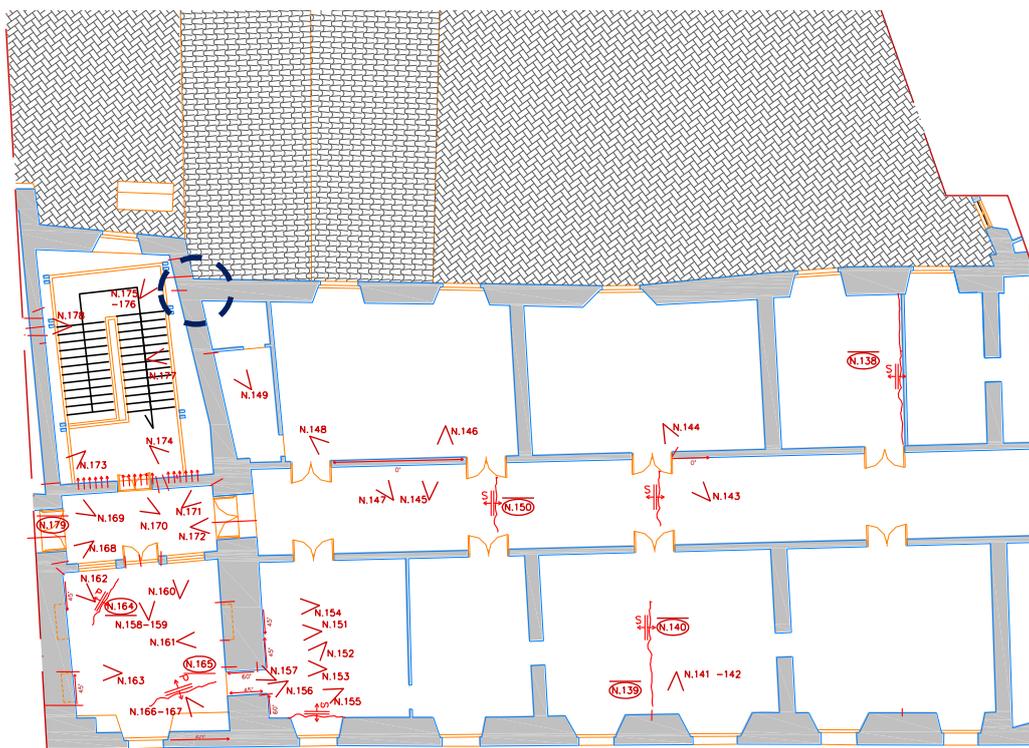
La parte rimanente, formata da tre grandi aule voltate al Piano Strada, e dalla Facoltà di Giurisprudenza ai piani superiori, presenta un quadro fessurativo di lieve entità, caratterizzato da modeste lesioni diagonali sulle pareti perimetrali al Piano Strada, con piccole fessure e distacchi di intonaco all'intradosso delle volte. Ai piani superiori, le lesioni interessano quasi totalmente i divisori leggeri non-strutturali, e solo al Piano Nobile, sono presenti lesioni anche all'intradosso dei controsoffitti in camorcanna.

Figura 2.23 - Quadro fessurativo Piano Nobile

La porzione più a nord invece, come già detto, presenta un quadro fessurativo molto importante, a causa di una muratura molto caotica e sconnessa.

Al piano Strada, al piano degli Stemmi ed al piano Ammezzato non si riscontrano fessure significative, se non sulla parete perimetrale del vano scala (evidenziata in Figura 2.23) in corrispondenza della parete ortogonale della porzione più a Sud (Figura 2.24).

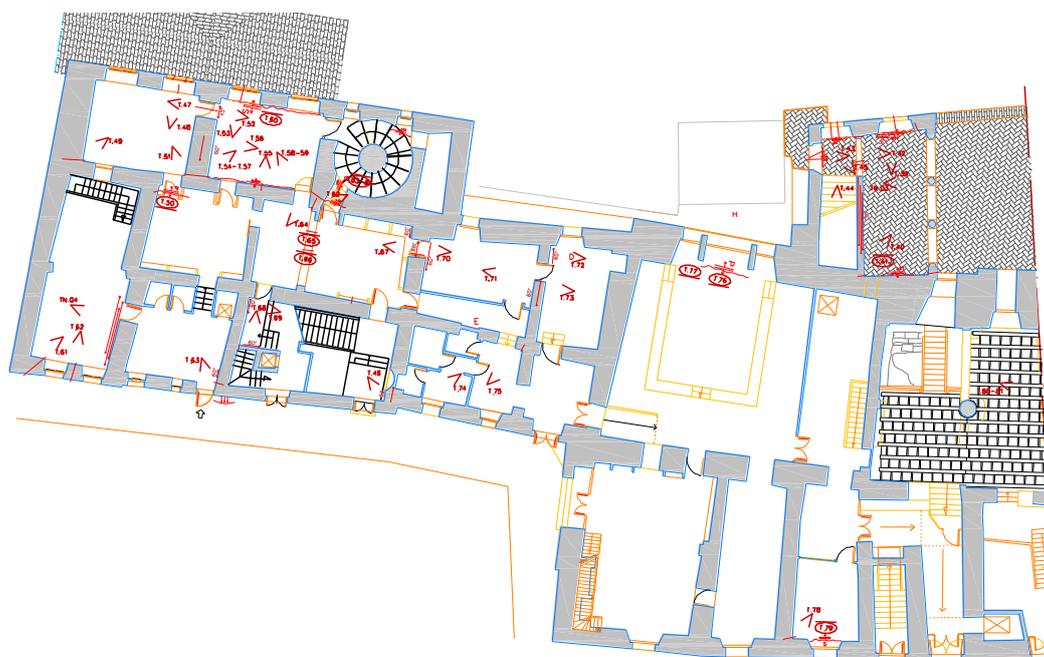
Figura 2.31 - Quadro fessurativo Piano Strada

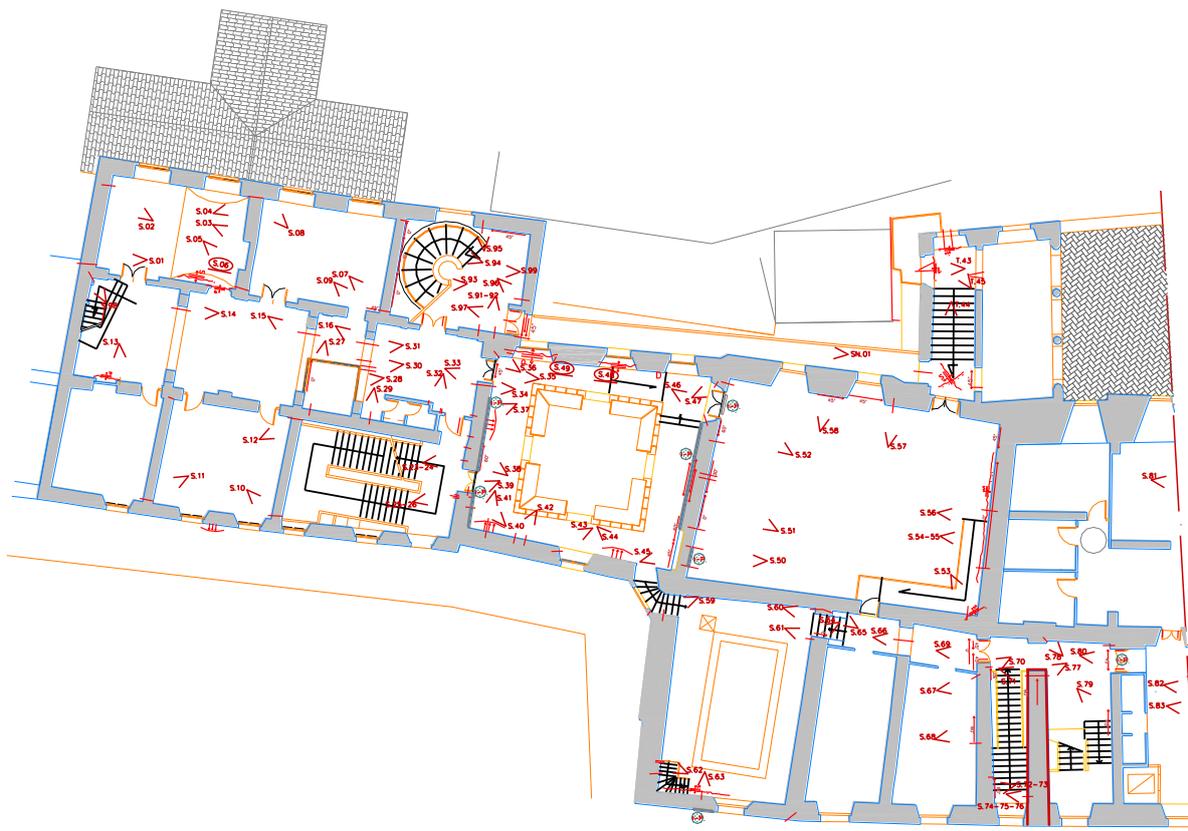
Figura 2.32 - Quadro fessurativo Piano Stemmi

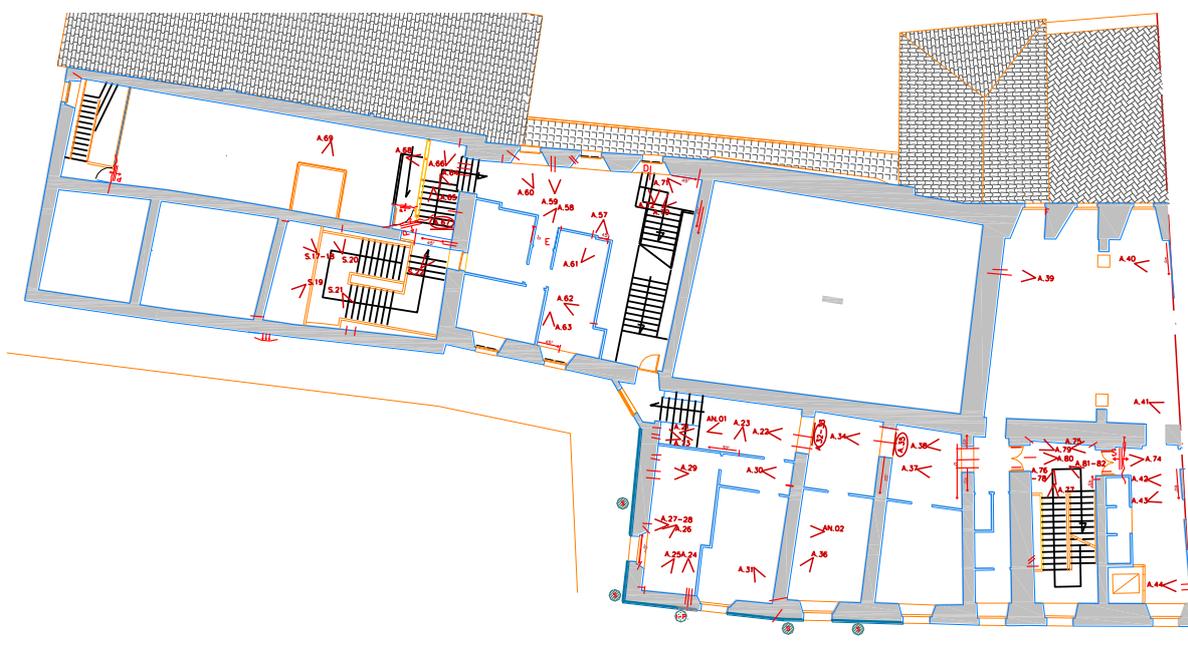
Figura 2.33 - Quadro fessurativo Piano Ammezzato

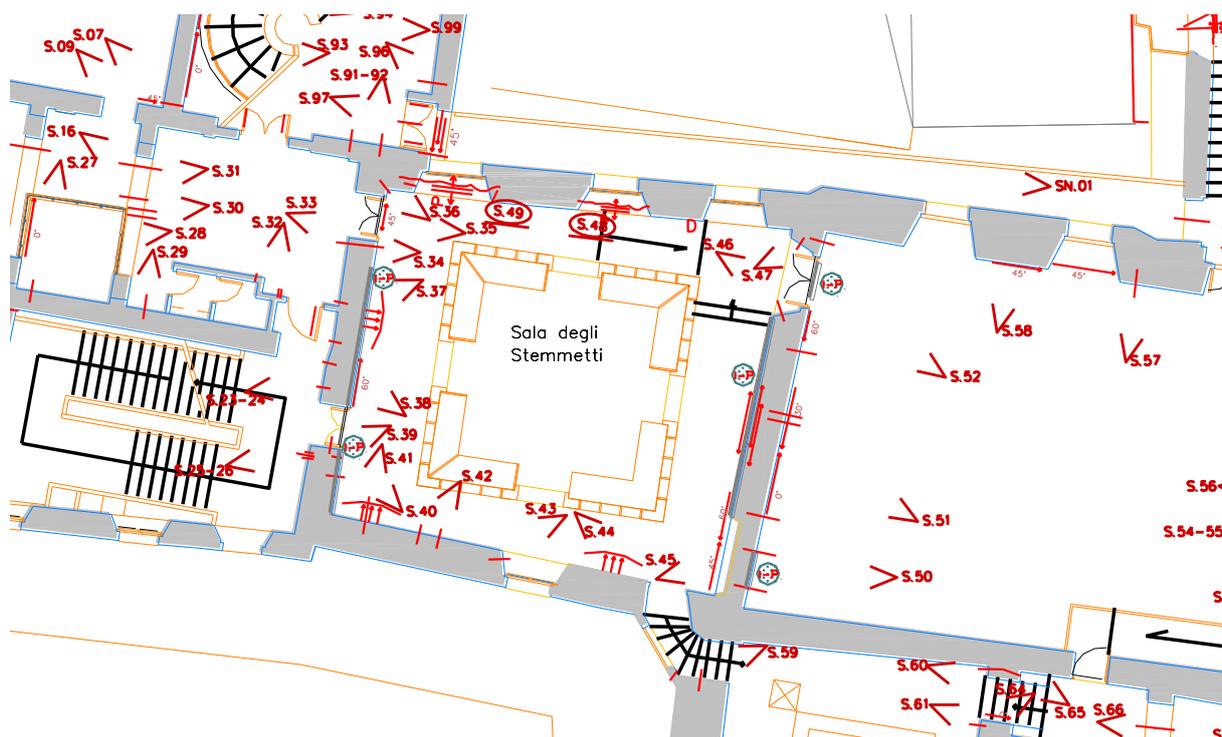
3. La Sala degli Stemmetti (Figura 2.39) presenta un quadro fessurativo molto importante, caratterizzato da:

Figura 2.39 - Ubicazione della Sala degli Stemmetti al livello del piano degli Stemmi

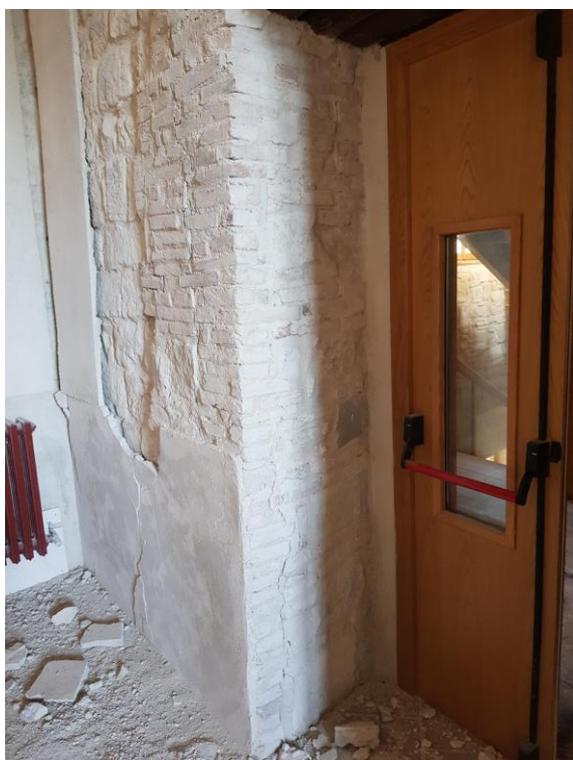
a)

- Distacco dell'intonaco dal paramento murario (Figura 2.40 a);
- Fessurazione diffusa (Figura 2.40 b) per la scarsa qualità della tessitura muraria e della discontinuità delle tipologie murarie, non adeguatamente ammorsate, che compongono le pareti;
- Alcune situazioni di fuori-piombo particolarmente evidenti nella parte alta delle pareti (Figura 2.41), probabilmente legate alla spinta del solaio della sala adiacente, non in quota con quello della Sala degli Stemmetti, come visibile dalla sezione trasversale di Figura 2.42;
- Crollo parziale del controsoffitto in cartongesso della Sala degli Stemmetti.

Figura 2.40 - Quadro fessurativo delle pareti della Sala degli Stemmetti

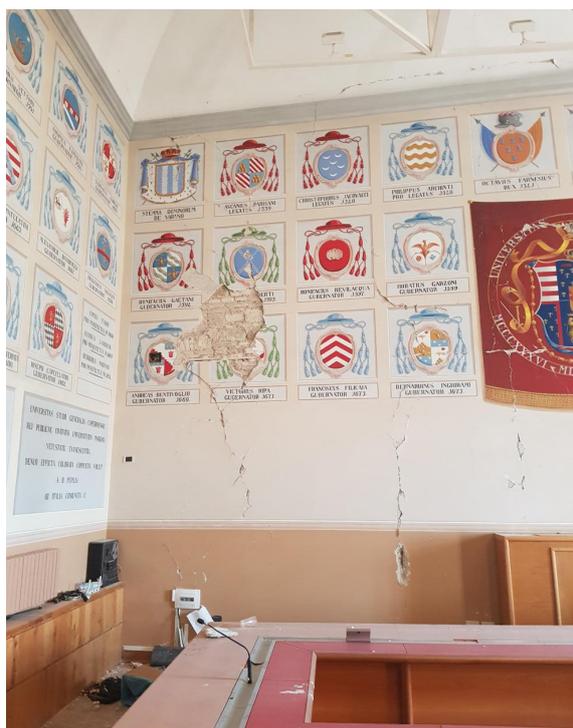
4. La Sala degli Stemmi è costituita da un volume a doppia altezza, con pareti totalmente intonacate e dipinte, che risultano fortemente danneggiata con:
- Distacco di porzioni significative di intonaco dalle pareti (Figura 2.43);
  - Fessurazione diffusa della parete adiacente alla Sala degli Stemmi (Figura 2.44 a), dovuta alla scarsa qualità della tessitura muraria. Nella stessa Figura 2.44 b si nota una lesione orizzontale in corrispondenza di quella che sembra essere una catena orizzontale particolarmente superficiale;
  - Lesioni orizzontali all'altezza dei solai delle sale adiacenti (Figura 2.45 e Figura 2.47) accompagnate da lesioni verticali in corrispondenza delle pareti delle sale adiacenti (Figura 2.46);
  - Lesioni dovute al distacco della volta in cartongesso dalle pareti perimetrali (Figura 2.48).

Figura 2.44 - Quadro fessurativo della Sala degli Stemmi: a) fessurazione diffusa delle pareti, b) dettaglio della lesione orizzontale in corrispondenza della catena

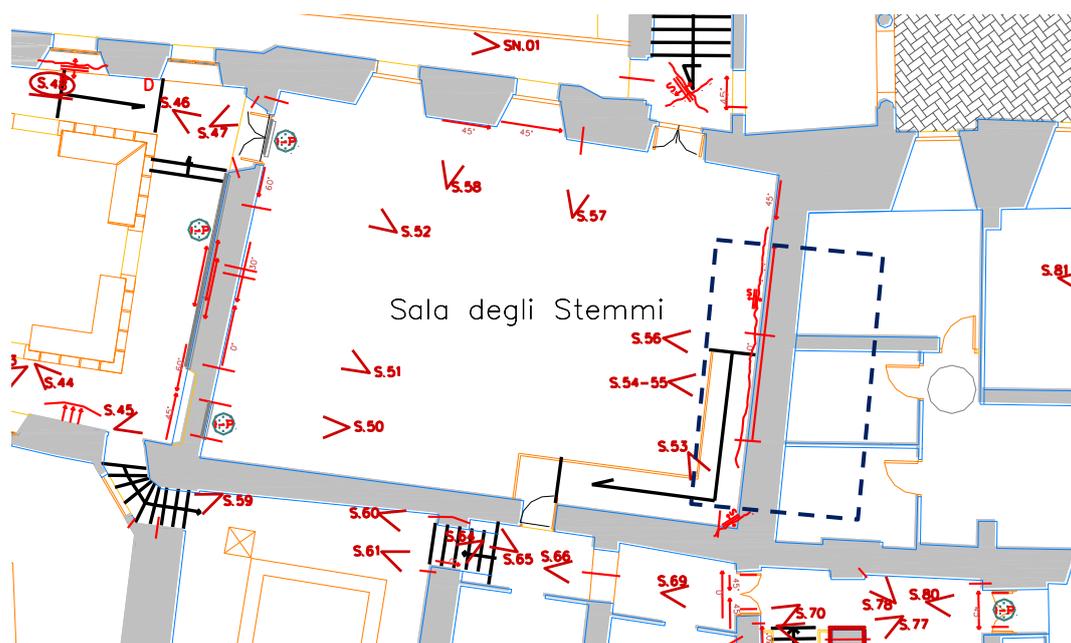
Figura 2.46 - Ubicazione delle zona caratterizzata da fessure verticali ed orizzontali: sono ben visibili le due pareti ortogonali in corrispondenza delle lesioni verticali

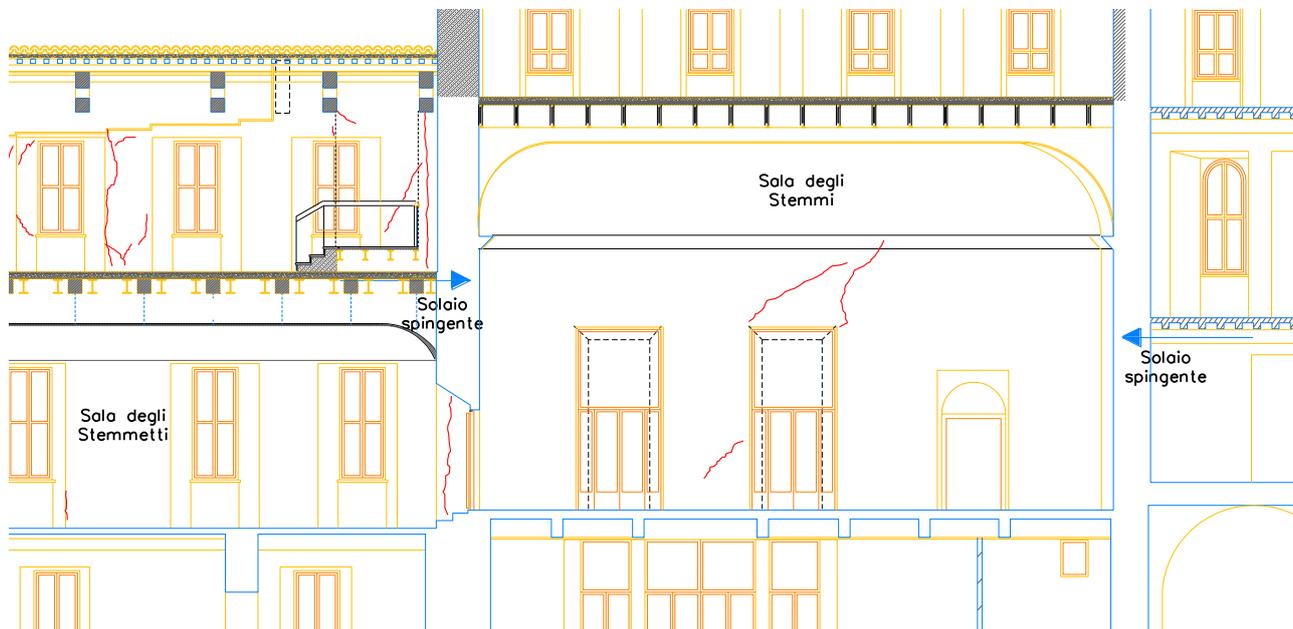
Figura 2.47 - Ubicazione sulla sezione trasversale dei solai spingenti sulle pareti della Sala degli Stemmi

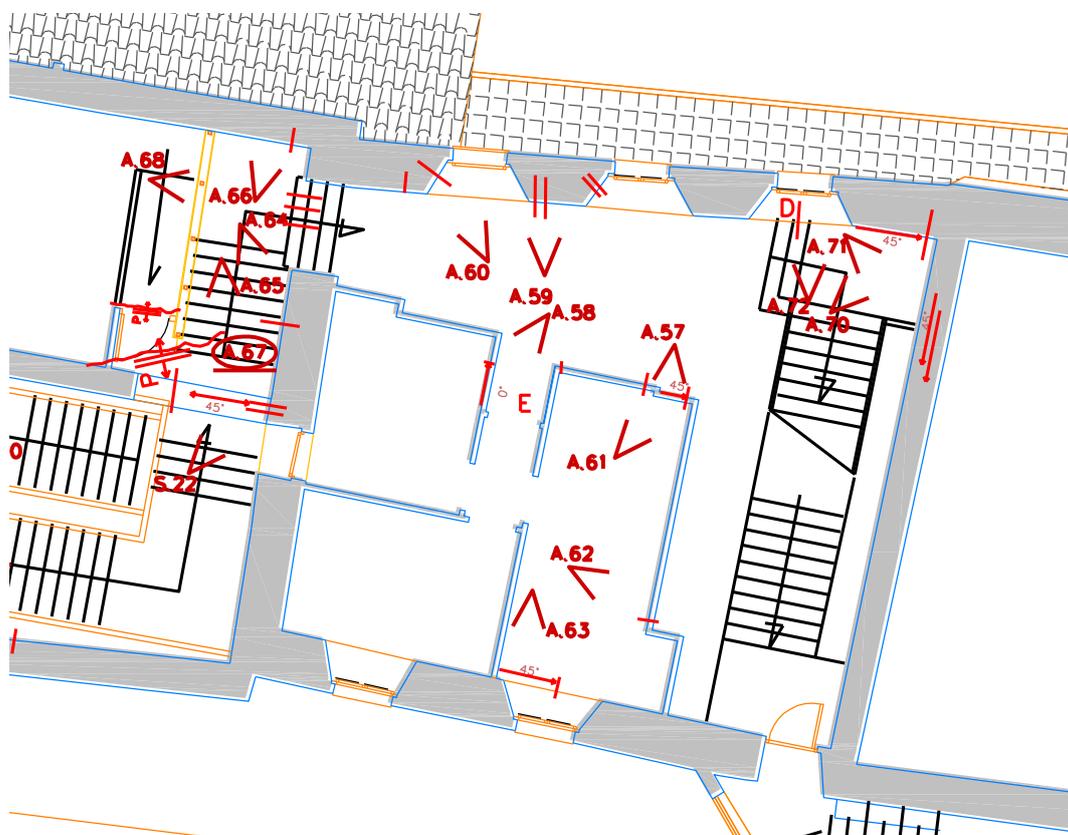
6. Fessurazioni diffuse nella zona evidenziata in Figura 2.50 al livello del piano Ammezzato, per la presenza di pareti di spessore molto importante con tessitura muraria irregolare (Figura 2.51). In Figura 2.52 è mostrato l'appoggio di una trave in legno al di sopra di un'apertura, senza la presenza di un adeguato architrave, che ha prodotto la rottura locale dell'architrave in muratura e la conseguente caduta di due mattoni. Il fatto che il giunto di malta sia rimasto nella sua posizione originale evidenzia la mancanza di adesione tra i mattoni e la malta dei giunti.

Figura 2.50 - Ubicazione della zona di cui al Punto 6.

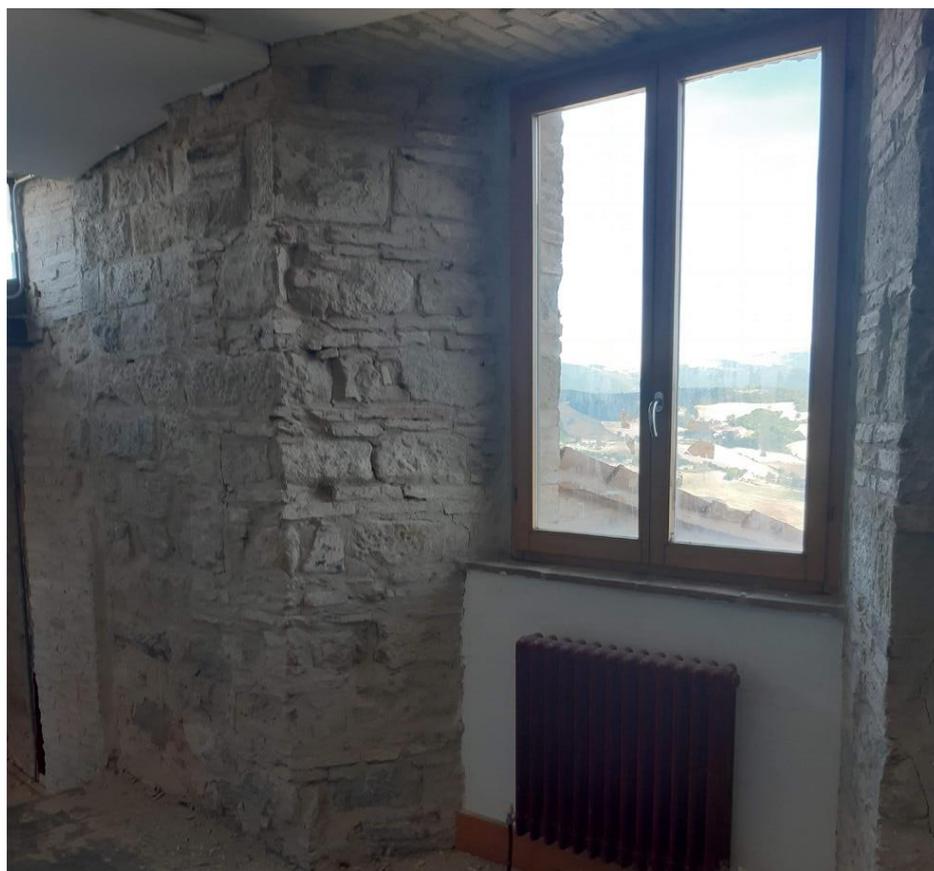
Figura 2.51 – Tessitura muraria delle pareti

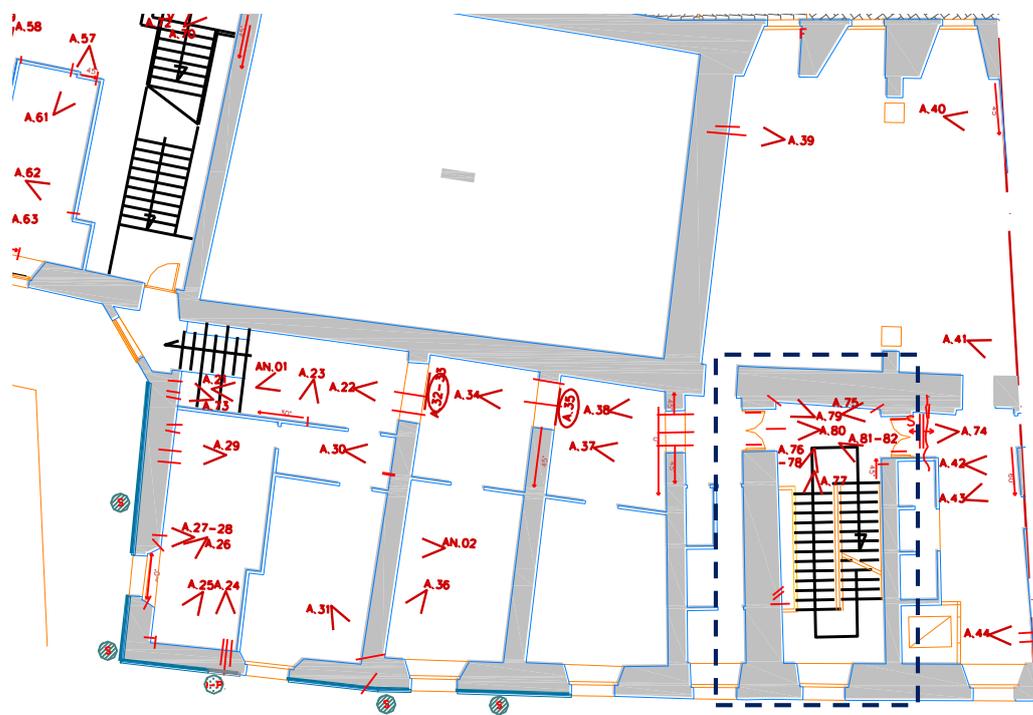
7. Il vano scala indicato in Figura 2.53 ospita una scala in legno collegata puntualmente alle pareti laterali solo in corrispondenza dei pianerottoli. Le due pareti hanno altezza libera molto importante e risultano interessate da un quadro fessurativo molto ampio e diffuso, a causa di una tessitura muraria caotica e disomogenea, con presenza di molte nicchie ed aperture non adeguatamente richiuse, o non richiuse (Figura 2.54).

Figura 2.53 - Ubicazione del vano scala

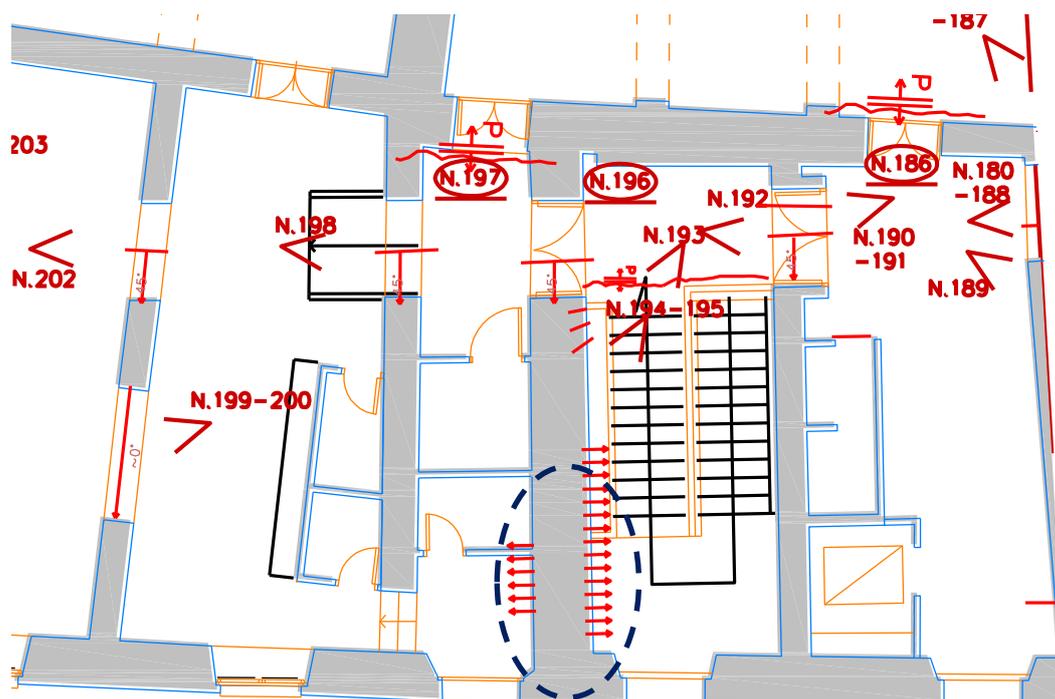
Per la parete di destra di tale vano scala si evidenzia inoltre la presenza di un crollo di importanti dimensioni che ha interessato maggiormente il paramento murario lato scala nella parte più alta della parete (Figura 2.55). Il crollo è imputabile, come già detto, alla scarsa qualità della muratura ed alla mancanza di diatoni e idonei giunti di malta. Il crollo del solo paramento lato scala nella parte più bassa può essere dovuto alla presenza di una serie di pareti ortogonali, seppur non-strutturali, nel vano adiacente a quello della scala (Figura 2.56) che hanno trattenuto il paramento dal crollo.

Figura 2.56 - Ubicazione della porzione interessata dal crollo al livello del piano Nobile

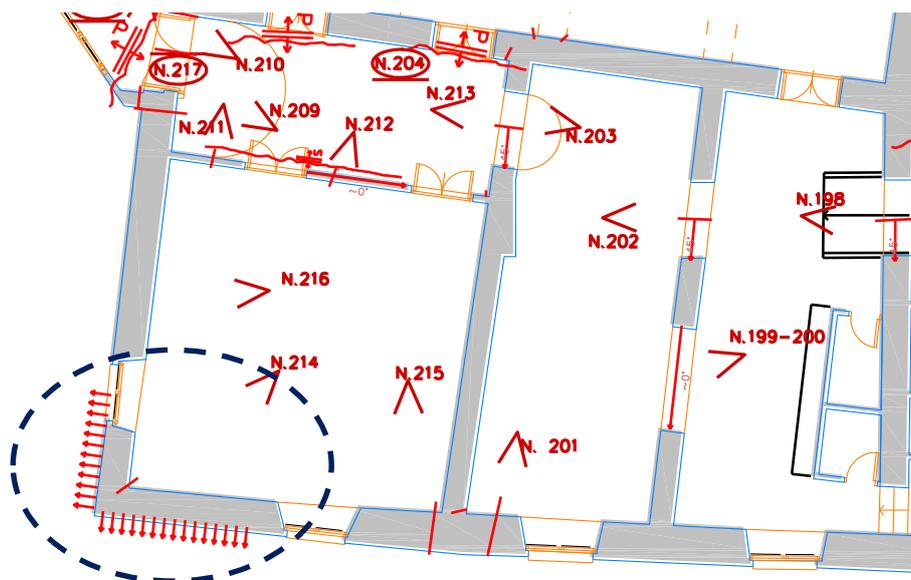
8. Crollo dell'angolata nella parte alta della parete evidenziata in Figura 2.58 con successiva messa in sicurezza da parte dei VVF. Il crollo ha interessato la parte superiore della parete al di sopra della finestra di sinistra (Figura 2.59); sulla parte alta delle pareti vicine, in corrispondenza degli appoggi delle travi in legno della copertura, sono inoltre presenti lesioni diffuse.

Figura 2.58 - Ubicazione dell'angolata crollata

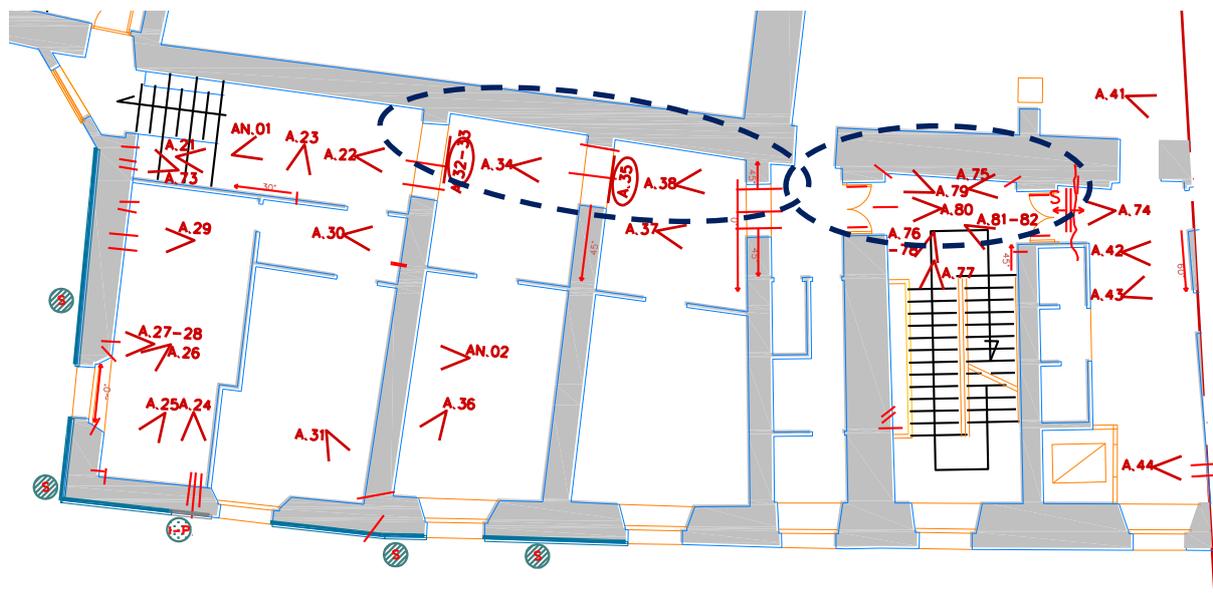
9. Tutti gli archi delle aperture dei corridoi indicati in Figura 2.60 per il piano Ammezzato, ed in Figura 2.61 per il piano Nobile, presentano fessure in chiave e alle reni, come mostrato nelle foto che seguono.

Figura 2.60 - Ubicazione degli archi fessurati al piano Ammezzato

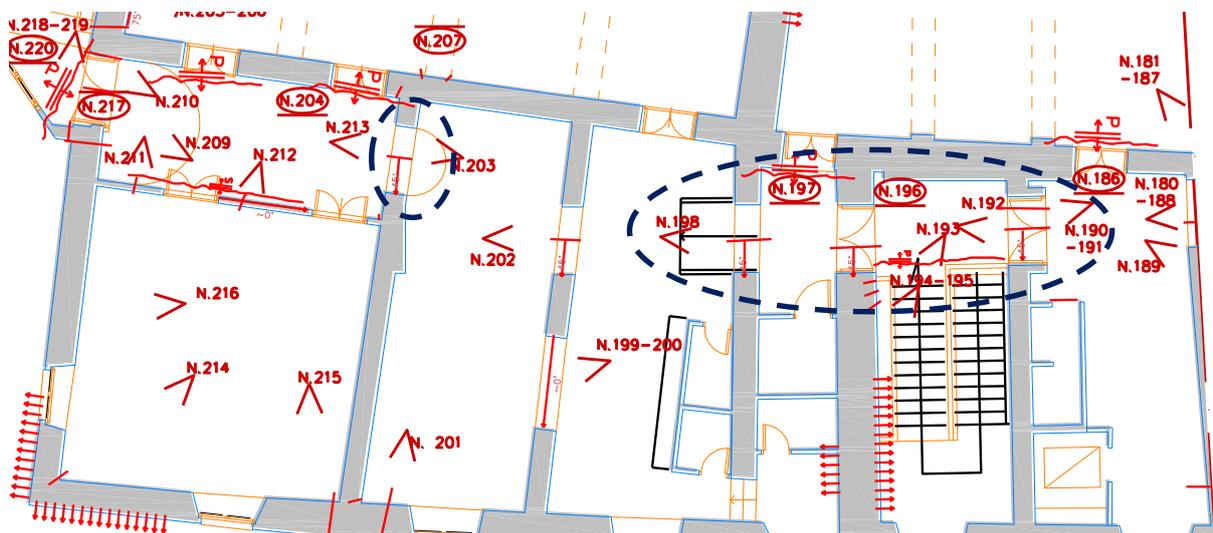
Figura 2.61 - Ubicazione degli archi fessurati al piano Nobile

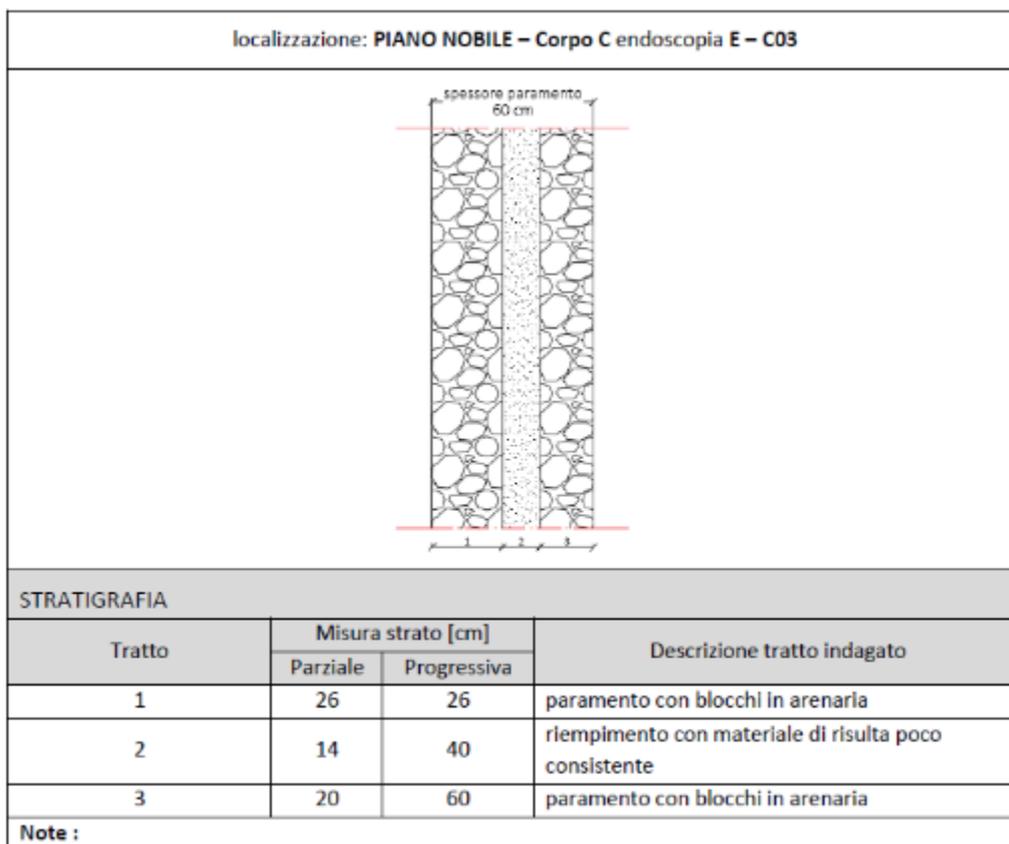
I pannelli murari indagati presentano tutti una stratigrafia riconducibile ad una muratura a sacco, con due paramenti esterni in blocchi di arenaria di vario spessore (dai 15 ai 40 cm) diversamente rivestite in funzione della zona di indagine (intonaco, cartongesso o mattoni forati) riempite all'interno con materiale di risulta poco consistente, costituito principalmente da materiale lapideo in arenaria.

Figura 3.2 - Esempio di stratigrafia dei pannelli murari

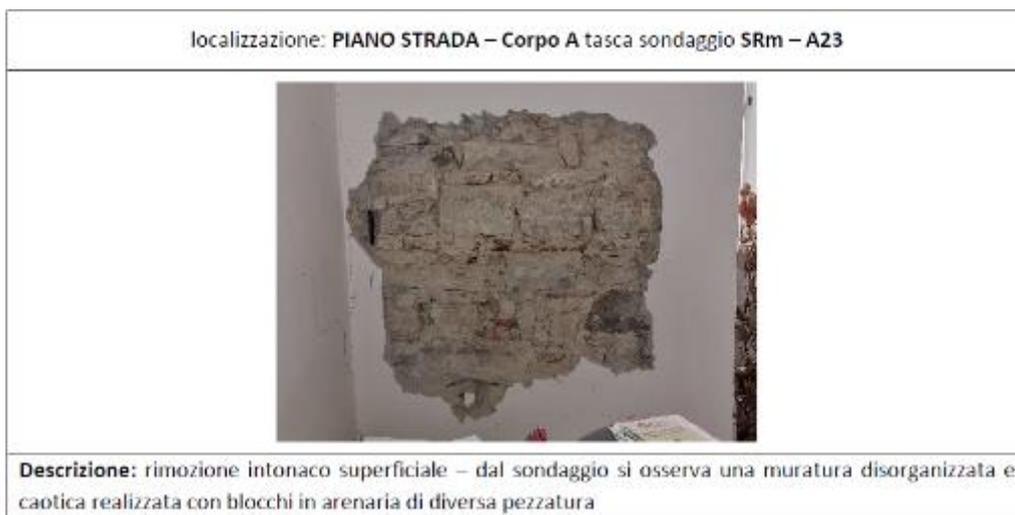
In generale la tessitura delle pareti risulta molto caotica, caratterizzata da giunti di malta poco consistenti e irregolari, come mostrato in Figura 3.3. Inoltre, la quasi totalità delle pareti ortogonali dei Corpi A e B presentano uno scarso, se non assente, ammorsamento con le pareti perimetrali principali, come mostrato in Figura 3.5 per il Piano Ammezzato del Corpo B; nemmeno le pareti di mattoni pieni di più recente costruzione, quali quelle perimetrali all'ufficio del Rettore (Piano Nobile Corpo A), sono state adeguatamente collegate alle pareti perimetrali del fabbricato (Figura 3.4).

Figura 3.3 - Rimozione di intonaco su una delle pareti perimetrali del Piano Nobile
