## Riparazione dei danni e miglioramento sismico del Palazzo Ducale (da Varano), danneggiato dagli eventi sismici del 24 agosto 2016 e successivi

Piazza Cavour - 62032 - Camerino (MC) - Marche - Italia

## 2 Analisi del quadro fessurativo

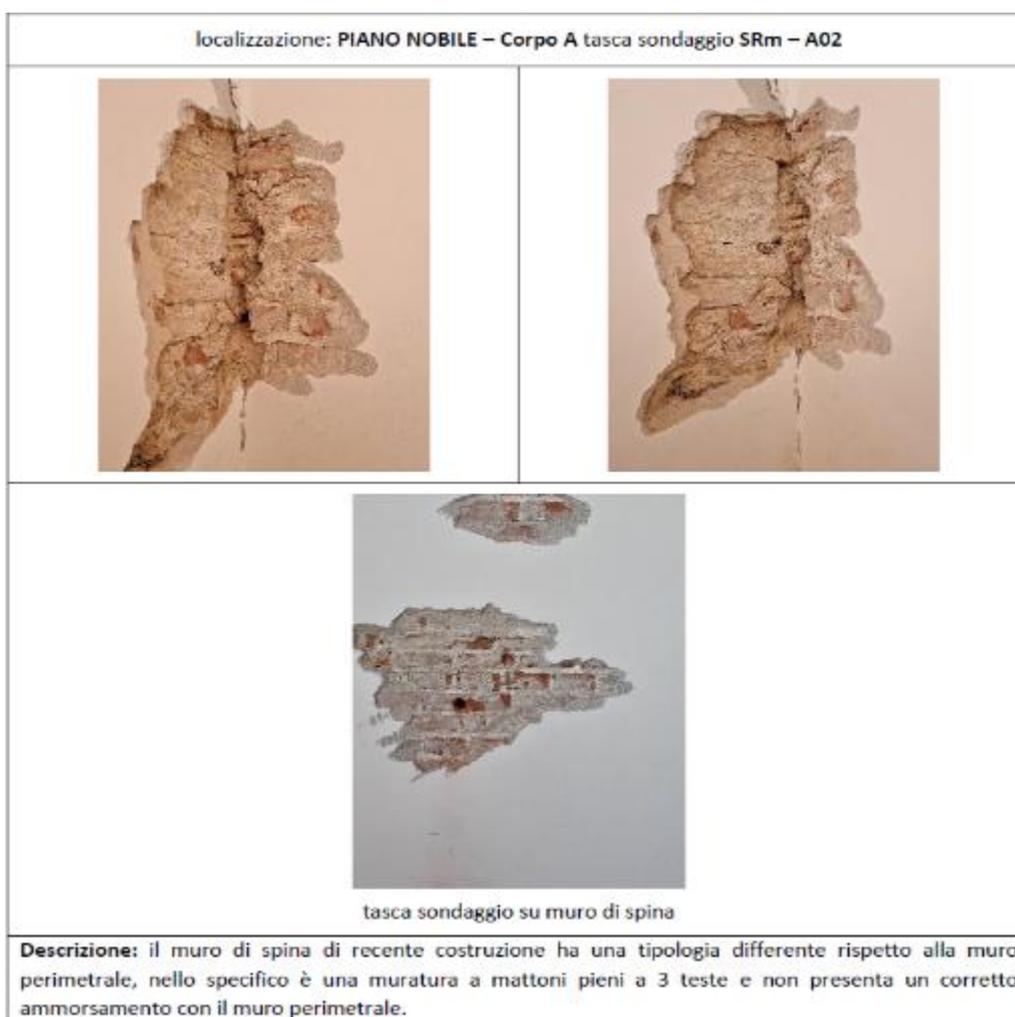
In generale la tessitura delle pareti risulta molto caotica, caratterizzata da giunti di malta poco consistenti e irregolari, come mostrato in Figura 3.3. Inoltre, la quasi totalità delle pareti ortogonali dei Corpi A e B presentano uno scarso, se non assente, ammorsamento con le pareti perimetrali principali, come mostrato in Figura 3.5 per il Piano Ammezzato del Corpo B; nemmeno le pareti di mattoni pieni di più recente costruzione, quali quelle perimetrali all'ufficio del Rettore (Piano Nobile Corpo A), sono state adeguatamente collegate alle pareti perimetrali del fabbricato (Figura 3.4).

Figura 3.4 - Rimozione di intonaco in corrispondenza dello spigolo di collegamento tra due pareti di diverse epoche

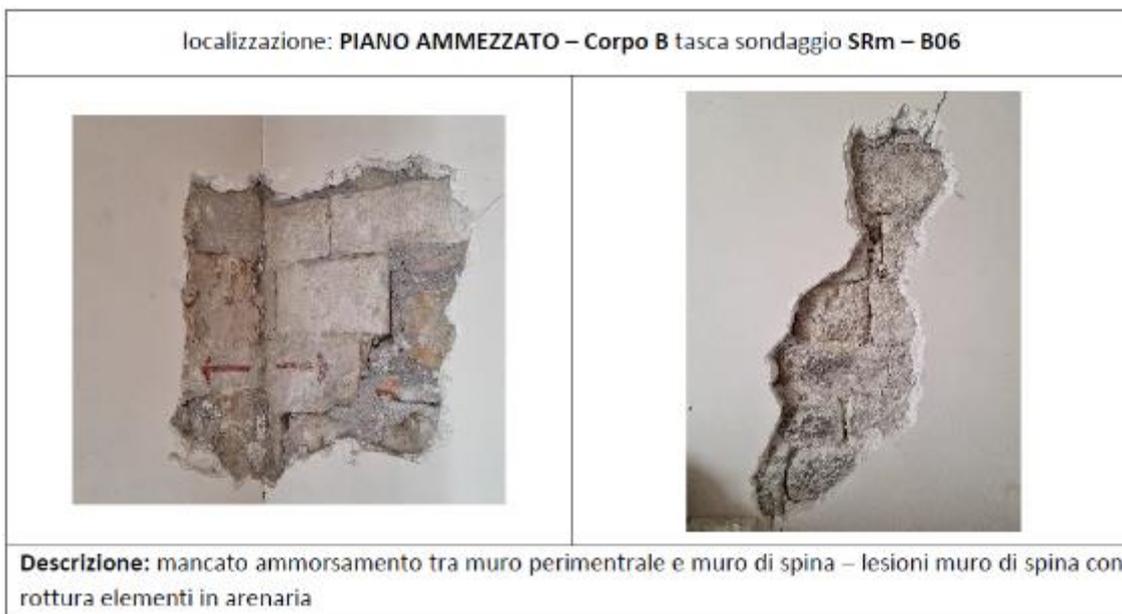
Figura 3.5 - Rimozione di intonaco in corrispondenza di uno spigolo delle pareti del Piano Ammezzato del Corpo B

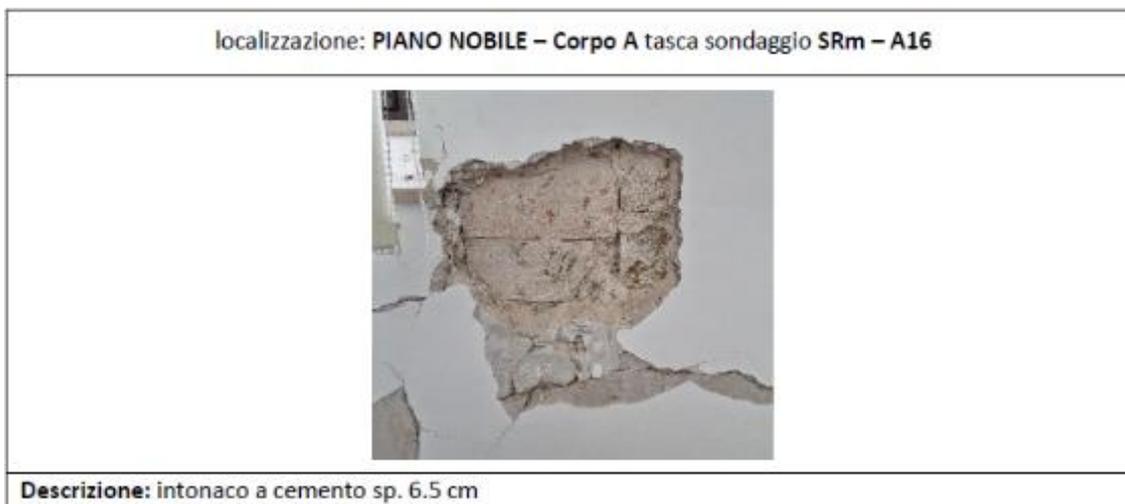
Le pareti dell'ala del Quadriportico lato piazza sono internamente rivestite da un intonaco a base di cemento, per la linearizzazione superficiale della parete, di spessore molto consistente (fino a 7 cm) (Figura 3.6), completamente distaccato dal supporto in muratura (Figura 3.7).

Figura 3.6 - Rimozione di intonaco sulla parete interna lato Quadriportico

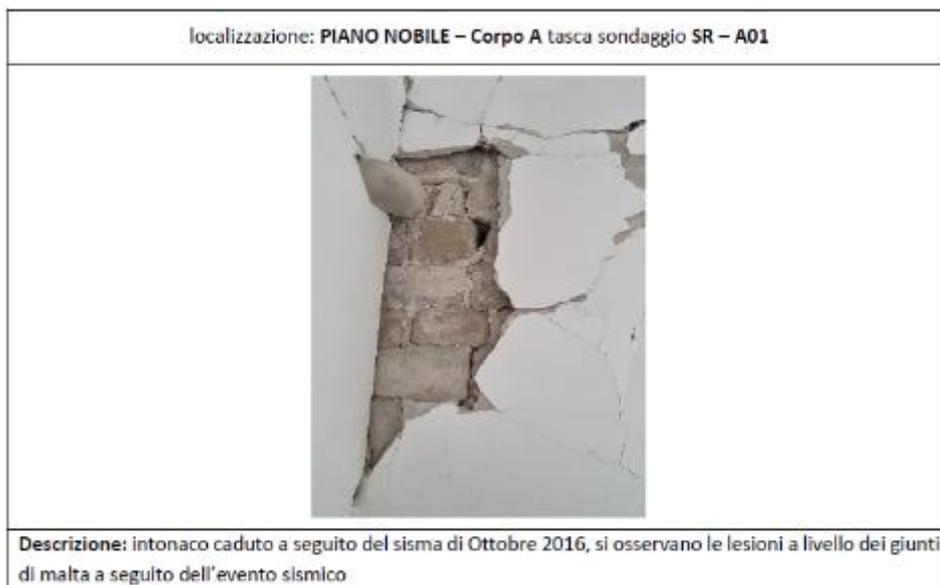
Figura 3.7 - Rimozione di intonaco sulla parete perimetrale lato piazza

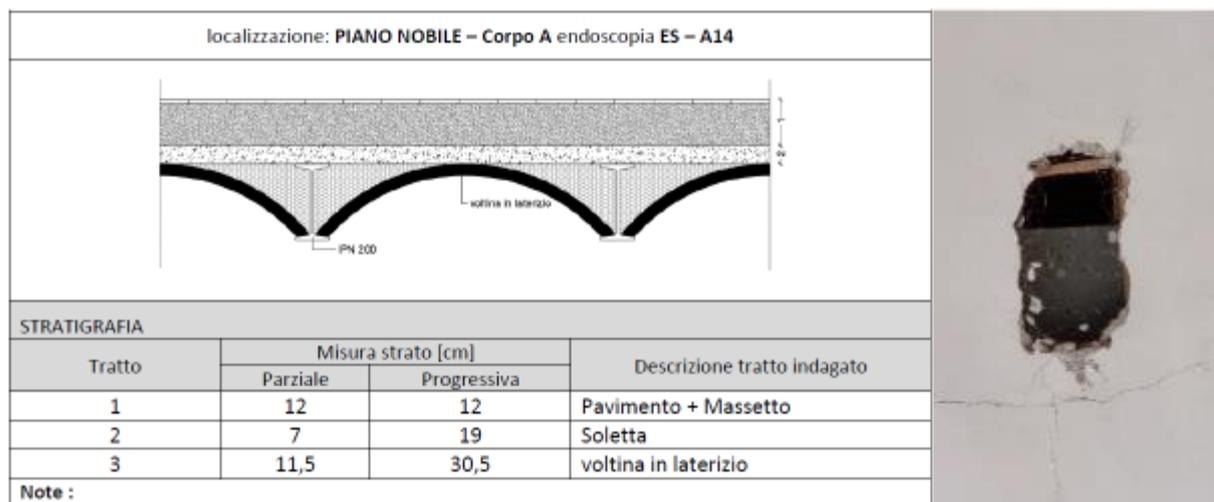
Il soffitto di calpestio del Piano Nobile è realizzato mediante un massetto di circa 12-18 cm (che in alcune endoscopie viene indicato come soletta) sul lato piazza e con putrelle in acciaio e voltine in laterizio sul lato orto botanico (Figura 3.13).

Figura 3.13 – Endoscopia e saggio locale sul solaio di calpestio del Piano Nobile sul lato orto botanico

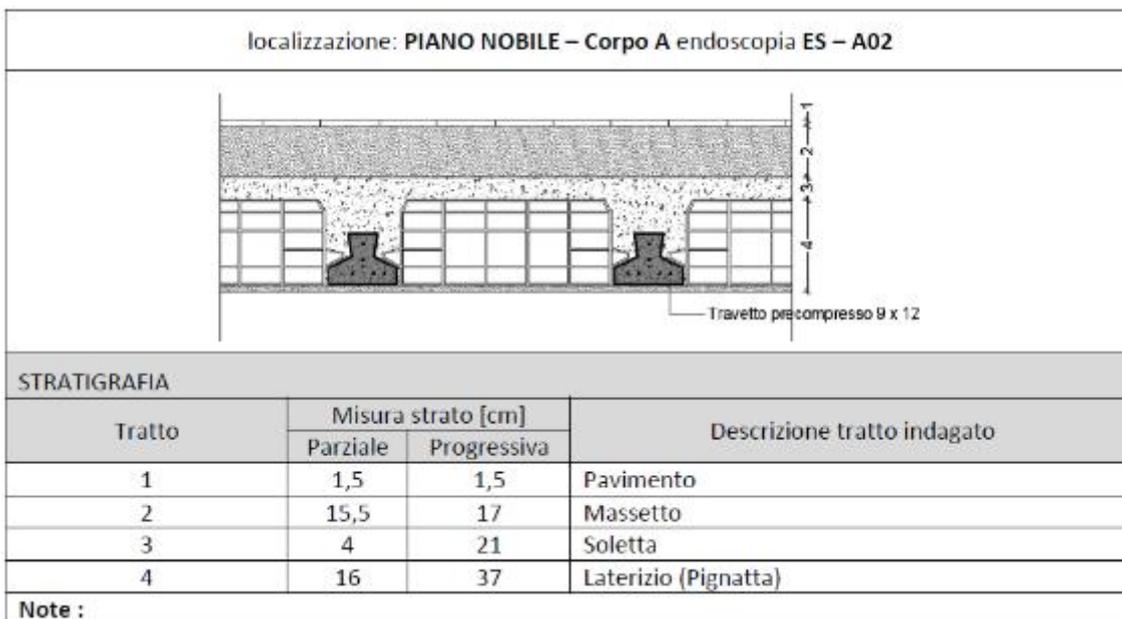
Il soffitto di copertura del piano Ammezzato è realizzato in latero-cemento con doppi travetti prefabbricati in c.a.p. e soletta superiore da 4 cm (Figura 3.14 e Figura 3.15).

Figura 3.14 – Endoscopia sul solaio di copertura del piano Ammezzato

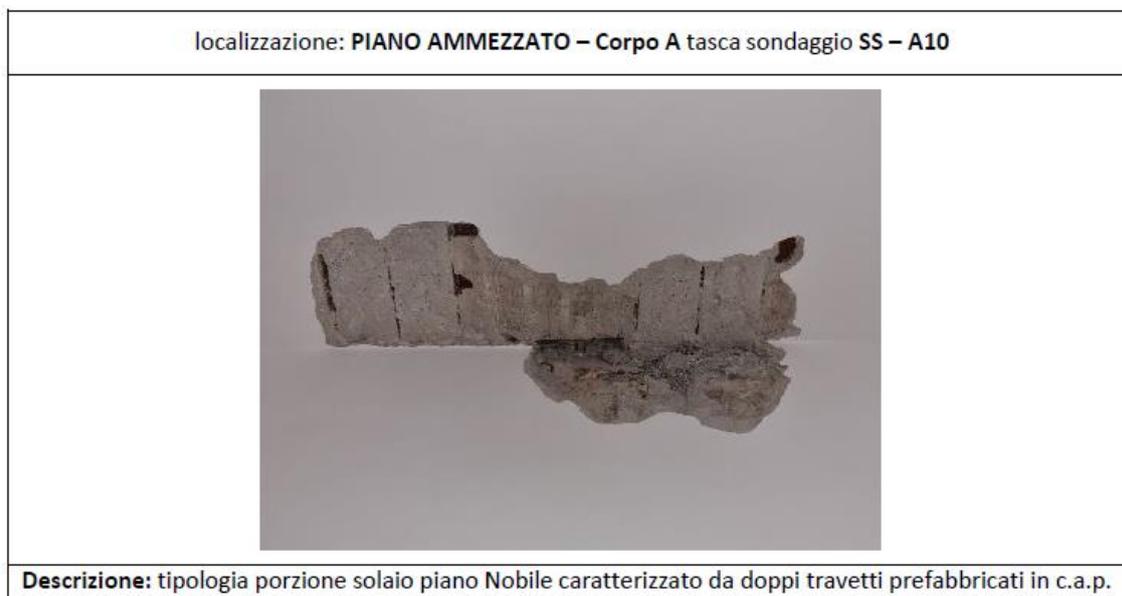
Figura 3.15 - Rimozione di intonaco all'intradosso del solaio di calpestio del Piano Nobile, dove sono ben visibili gli estradossi dei doppi travetti in c.a.p.

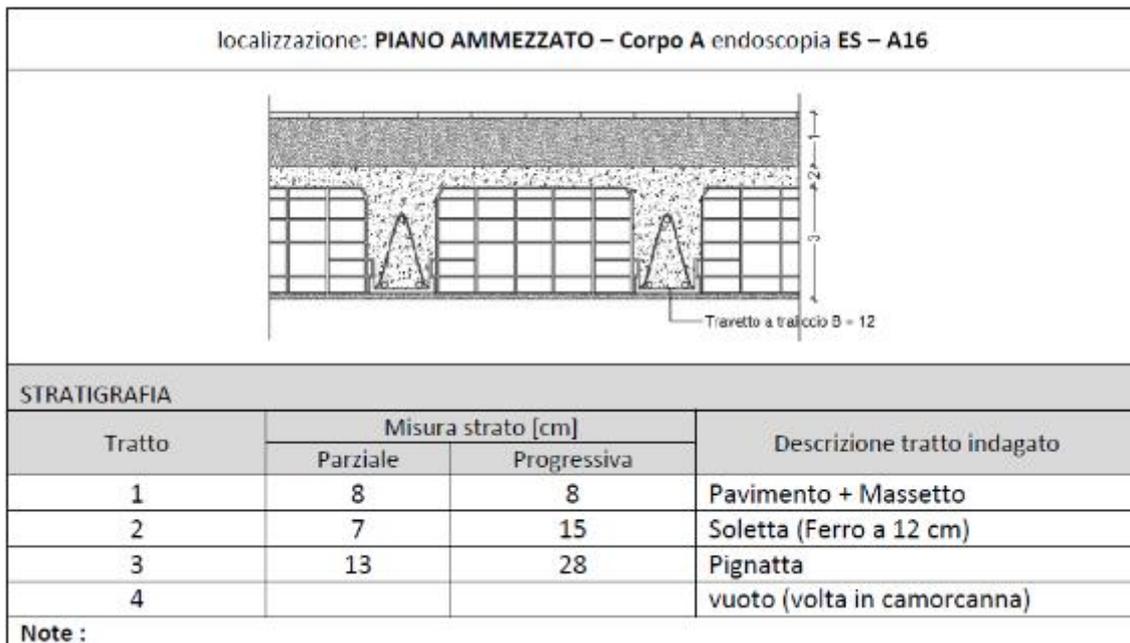
Il solaio di calpestio del piano Ammezzato è realizzato in latero-cemento con travetti prefabbricati a traliccio con fondello in laterizio (Figura 3.16 e Figura 3.17).

Figura 3.16 – Endoscopia sul solaio di calpestio del piano Ammezzato

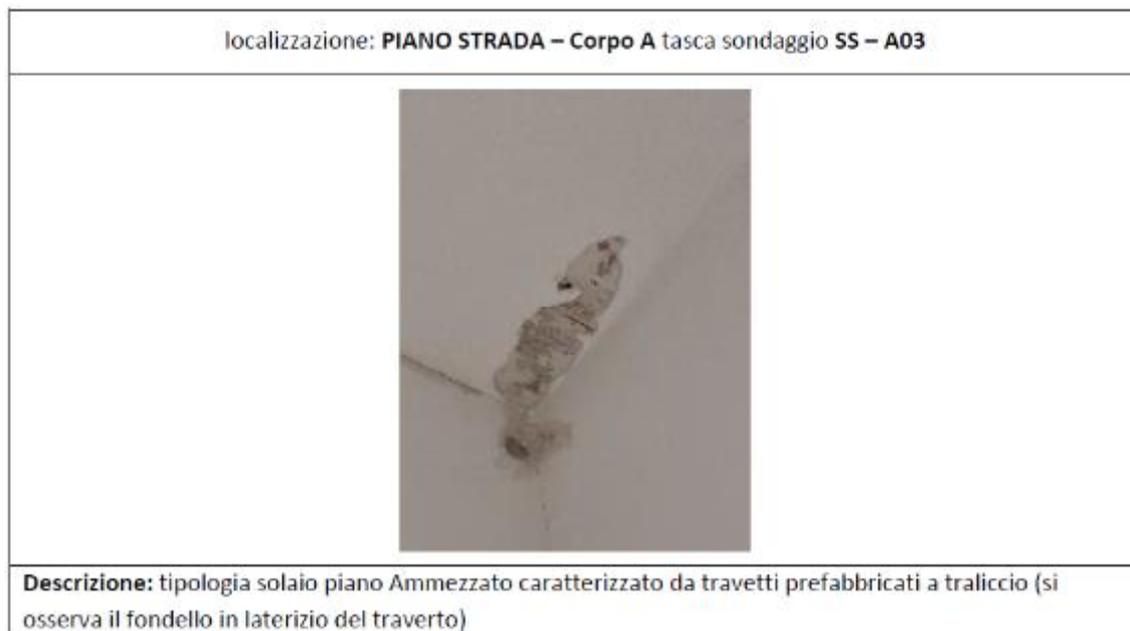
Figura 3.17 - Rimozione intonaco all'intradosso del solaio di calpestio del piano Ammezzato

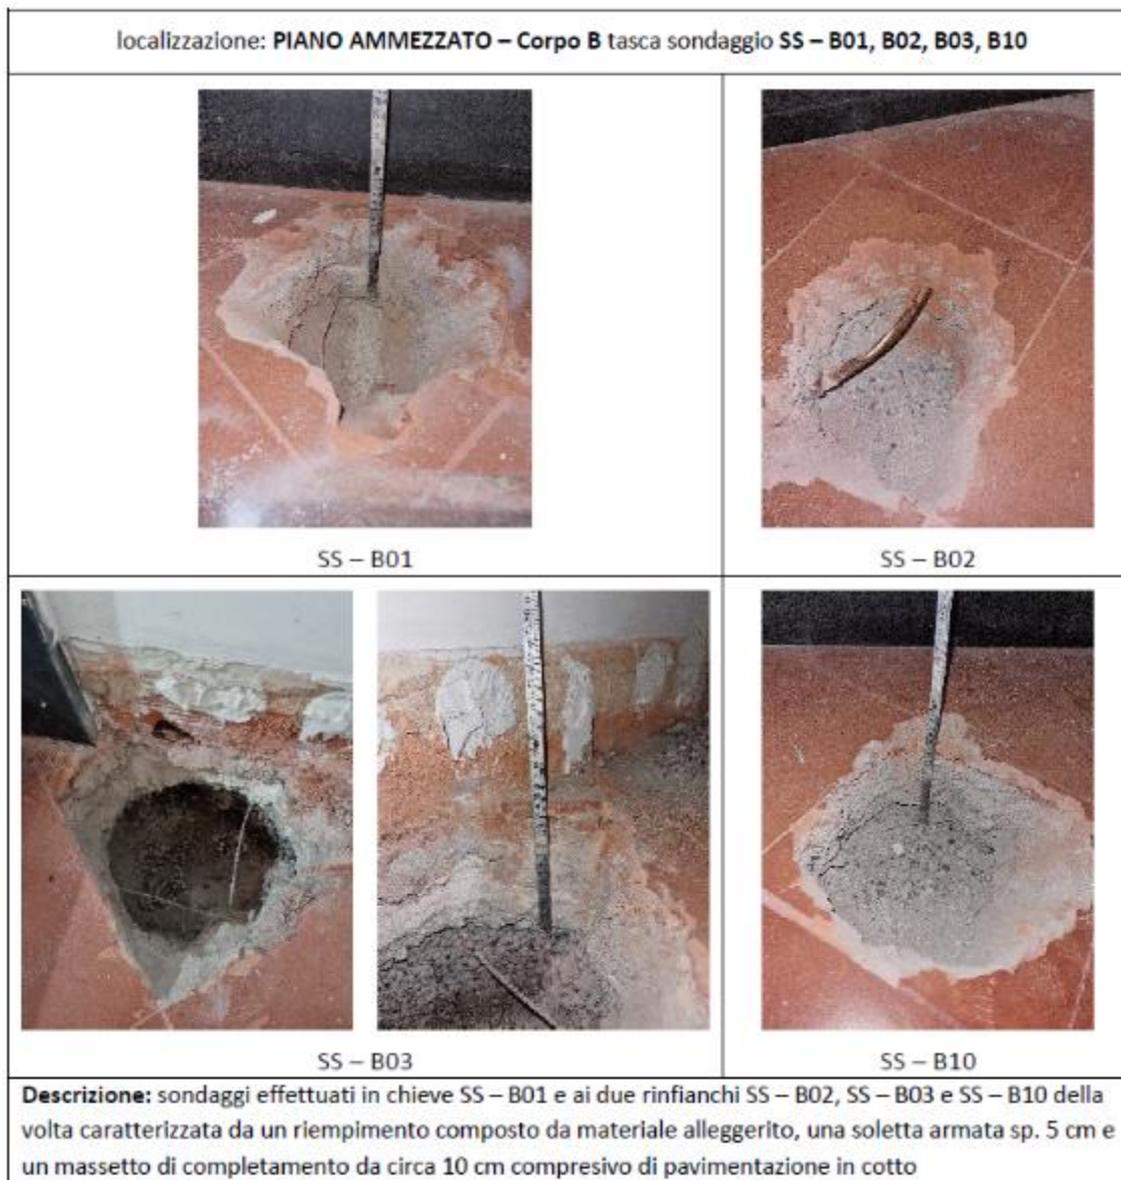
Il soffitto di copertura delle 3 volte presenti al Piano Strada presenta la stratigrafia descritta in Figura 3.21, con il rifianco degli archi delle volte realizzato in materiale alleggerito, una soletta superiore armata di 5 cm, ed un massetto di completamento di 10 cm, comprensivo della pavimentazione.

Figura 3.21 - Rimozione della pavimentazione all'estradosso delle volte a botte di copertura del Piano Strada

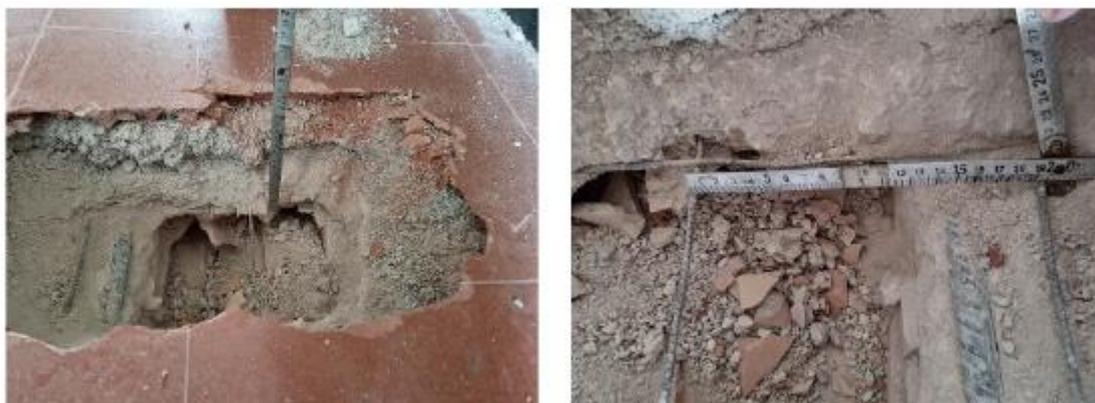
localizzazione: **PIANO NOBILE – Corpo B** tasca sondaggio **SS – B01**

Il piano di calpestio del Piano Nobile del Corpo B risulta realizzato mediante un solaio in latero-cemento con travetti a traliccio prefabbricati, con 6 cm di soletta armata con rete elettrosaldata di maglia 18x18 cm, 10 cm di massetto più la pavimentazione.

**Descrizione** : sondaggio solaio – solaio latero cemento con travetti a traliccio, spessore pacchetto 16 cm di cui 6 cm di soletta armata e 10 massetto + pavimento in cotto – la rete elettrosaldata ha una magli di circa 18 cm

Figura 3.22 - Rimozione della pavimentazione all'estradosso del solaio del Piano Nobile del Corpo B

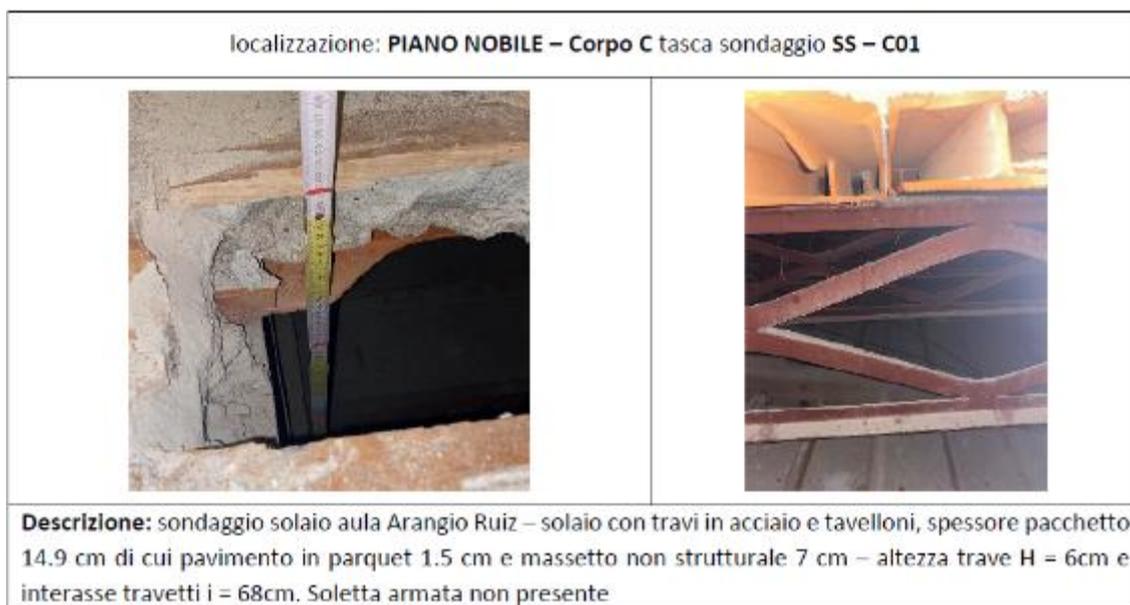
Il saggio locale eseguito all'estradosso del solaio dell'aula Arangio-Ruiz (solaio di calpestio nel Piano Nobile del Corpo C) mostra un solaio in travi di acciaio e tavelloni, come mostrato in Fig. 3.26, caratterizzato dall'assenza di una soletta armata al di sopra delle travi.

Fig. 3.26 - Rimozione locale della pavimentazione in corrispondenza dell'Aula Arangio-Ruiz al Piano Nobile del Corpo C

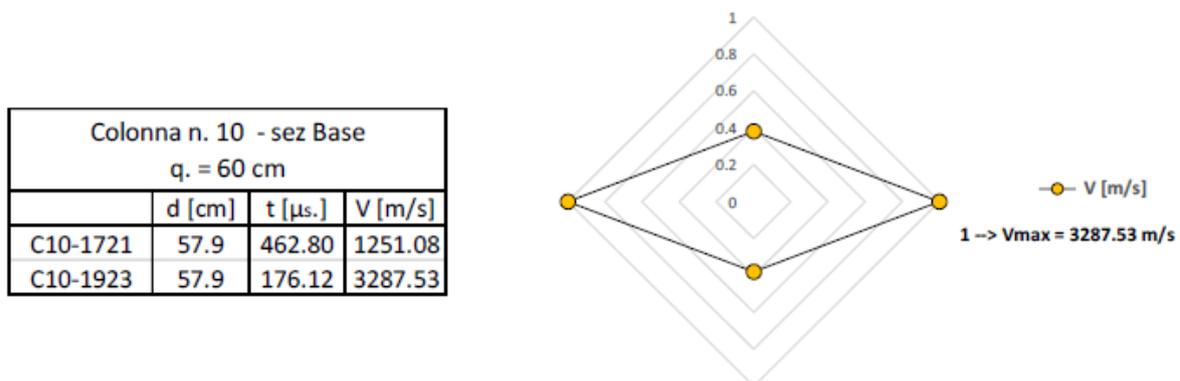
Le indagini ultrasoniche, eseguite nelle due direzioni ortogonali, in una sezione in prossimità della base e a metà altezza, hanno permesso di giungere alla conclusione che, la maggior parte delle colonne presentano un elevato livello di degrado nelle sezioni di base ed un livello moderato di degrado nelle sezioni di metà altezza. Per quanto riguarda la presenza di eventuali discontinuità, 5 delle colonne indagate presentano alla base una riduzione della velocità di propagazione degli ultrasuoni (in una direzione rispetto all'altra) tale da fare pensare alla presenza di disomogeneità nel materiale lapideo, mentre tale riduzione risulta evidente solo in due delle colonne, nella sezione di mezzeria.

In Figura 3.29 e Figura 3.30 viene riportato il confronto della velocità degli ultrasuoni nelle due direzioni per le due sezioni di una delle colonne indagate. Si nota la forte riduzione della velocità degli ultrasuoni (in una direzione rispetto all'altra) nella sezione di base, imputabile alla presenza di discontinuità nel materiale; tale riduzione risulta di entità inferiore per la sezione di metà altezza della colonna, dove questa può essere imputata invece al solo degrado superficiale.

Figura 3.29 - Velocità degli ultrasuoni nella sezione di base di una colonna

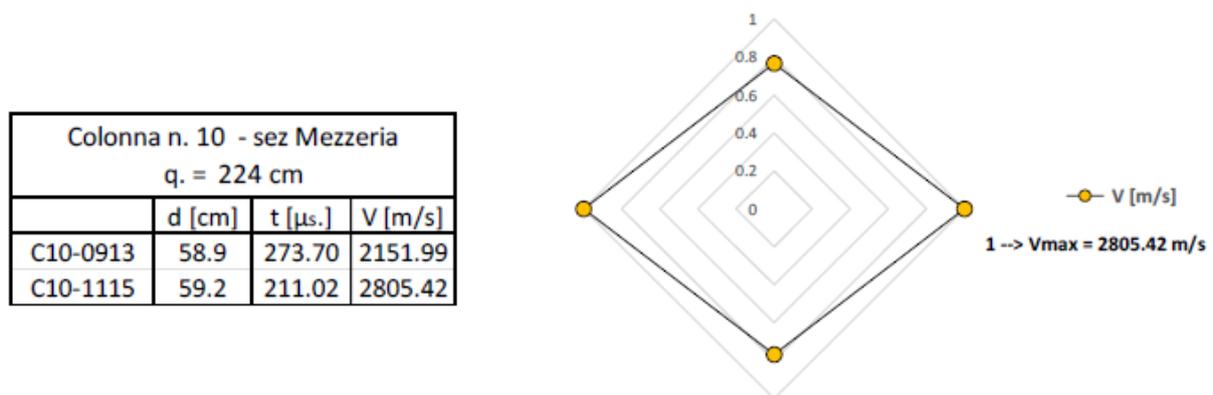
Figura 3.30 - Velocità degli ultrasuoni nella sezione di metà altezza della stessa colonna

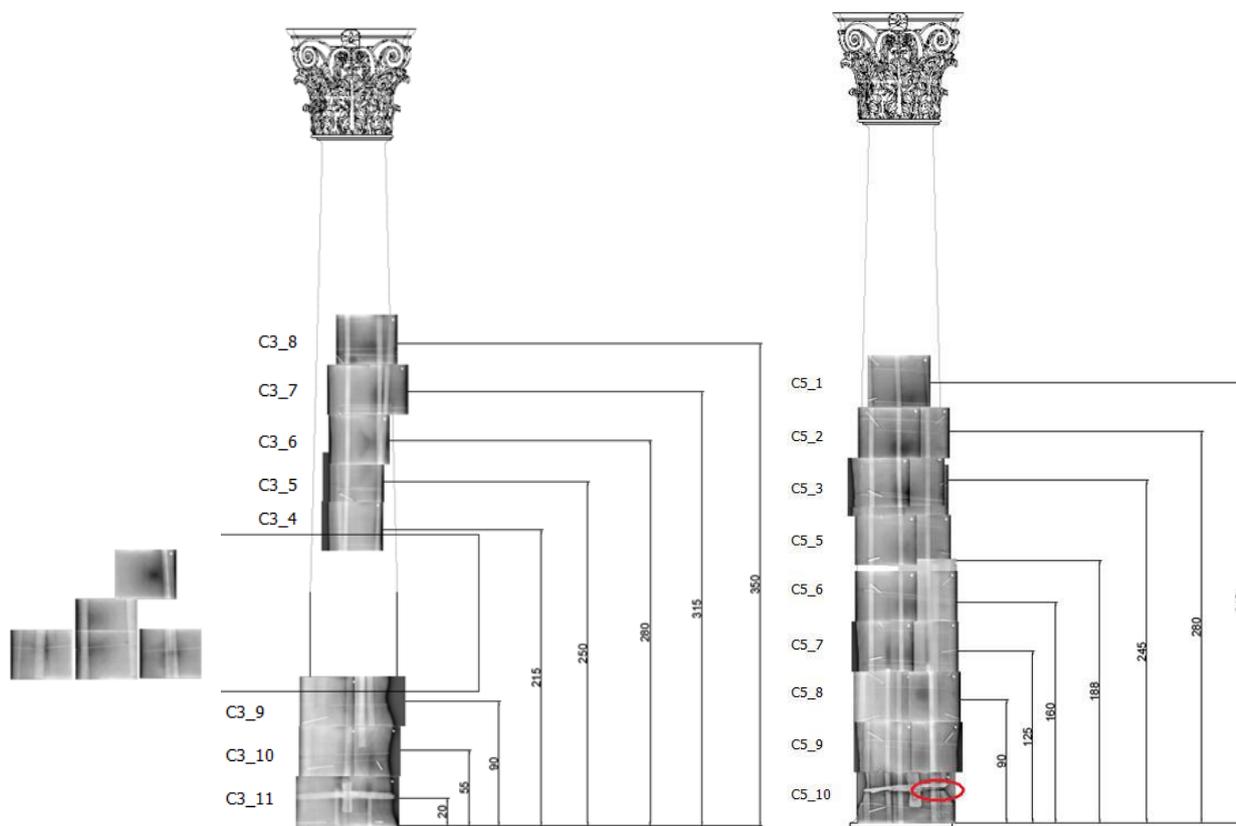
Nella colonna 2 è stata rilevata la presenza diffusa di piccole cricche longitudinali e nella colonna 3 è stata rilevata una cricca di dimensioni più rilevanti. Internamente si è verificata la presenza di 6 ferri nella parte medio-bassa della colonna e 3 nella parte medio-alta. Nel complesso i ferri risultano ben conservati ma disposti in maniera differente nelle diverse colonne. L'unica anomalia riscontrata è relativa al basamento della colonna 5 dove, sebbene visivamente la colonna sia pendente verso il centro del portico, dalle radiografie non è visibile nessuna frattura in questo senso.

Figura 3.34 - Radiografie sulle colonne 3 e 5

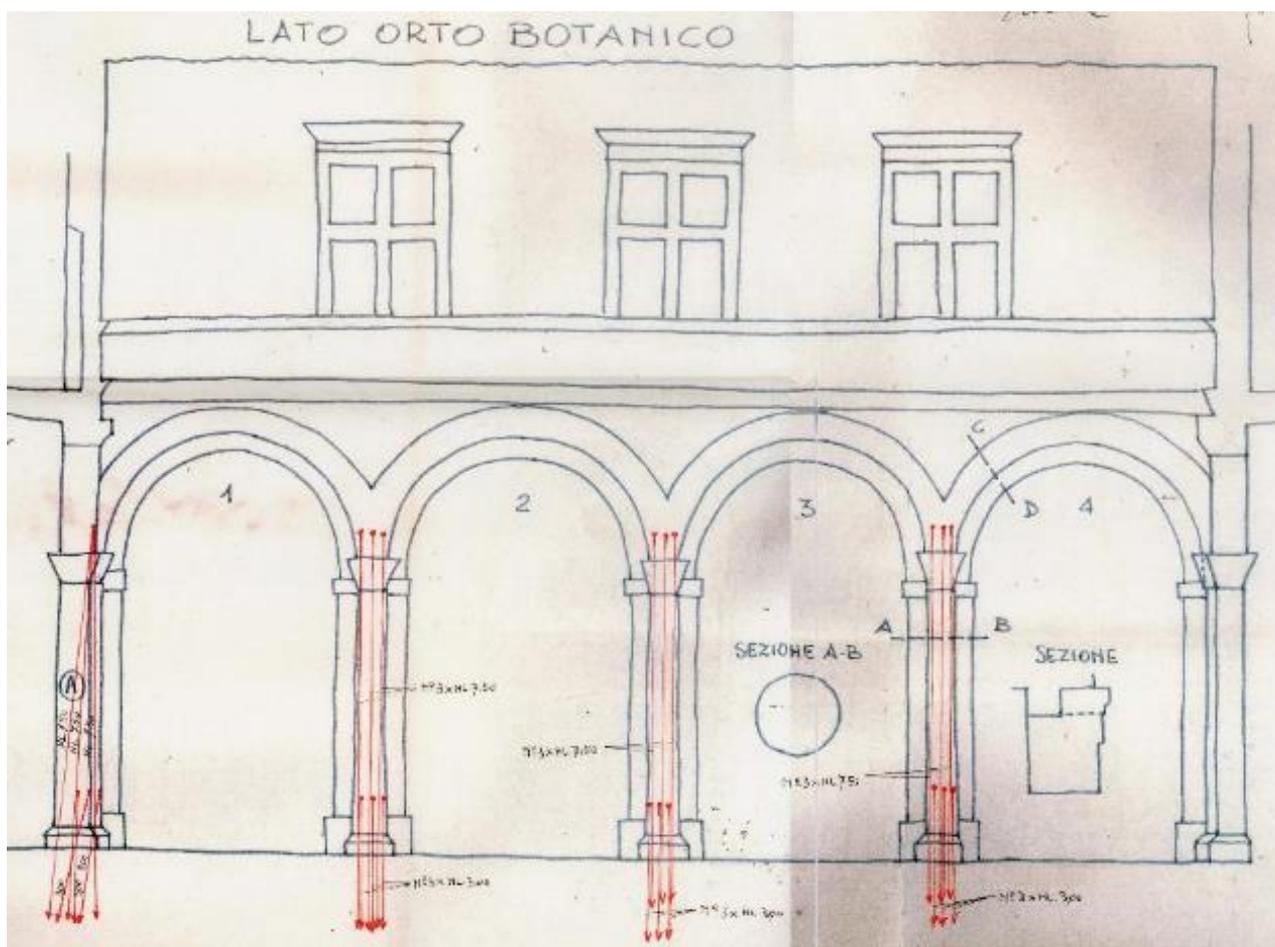
Le colonne, come risulta dalla documentazione tecnica di contabilità reperita presso la Soprintendenza Archeologica, Belle Arti e Paesaggio delle Marche, sono state oggetto di un intervento con 3 barre di armatura alla base ammorsate nella fondazione e 3 barre sui fusti delle colonne (Figura 3.35). Il numero di barre rilevate con le radiografie risulta pertanto coerente con lo schema di figura.

Figura 3.35 - Intervento di rinforzo delle colonne degli anni 70

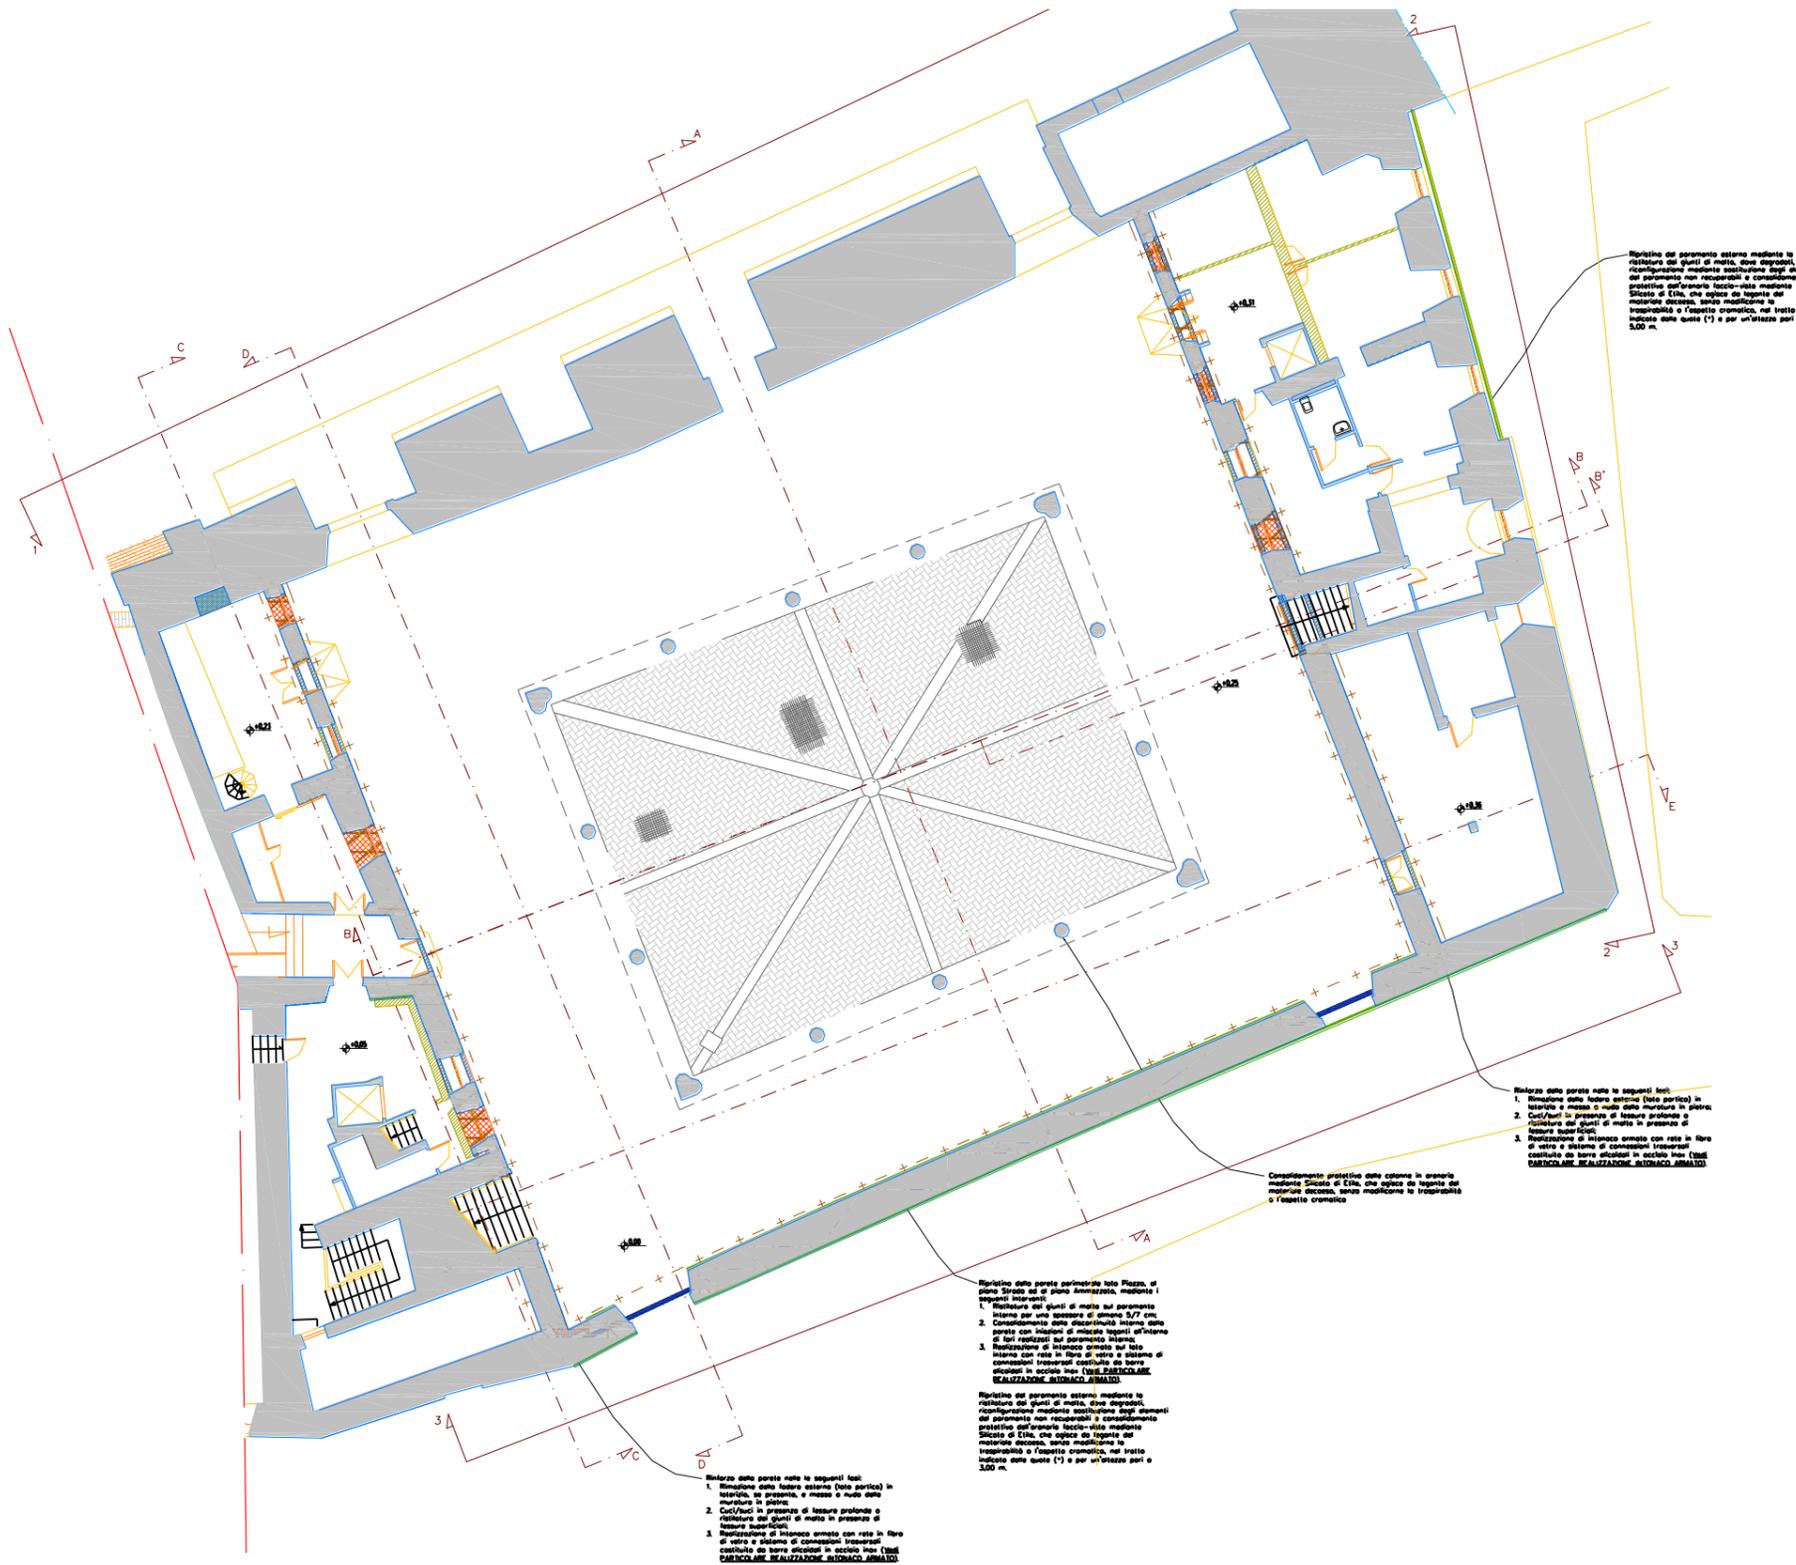
Figura 4.2 - Interventi al piano Strada: ripristini strutturali a cuci e scuci e chiusura di alcuni vani

4. Ripristino degli elementi strutturali danneggiati e degradati, con interventi di cuci/scuci, ristilatura dei giunti, cerchiatura delle aperture e chiusura di nicchie;

5. Consolidamento statico delle colonne, mediante lo smontaggio e rimontaggio per la riduzione dell'eccentricità delle colonne maggiormente inclinate e mediante la cerchiatura di tutte le colonne con anelli metallici.

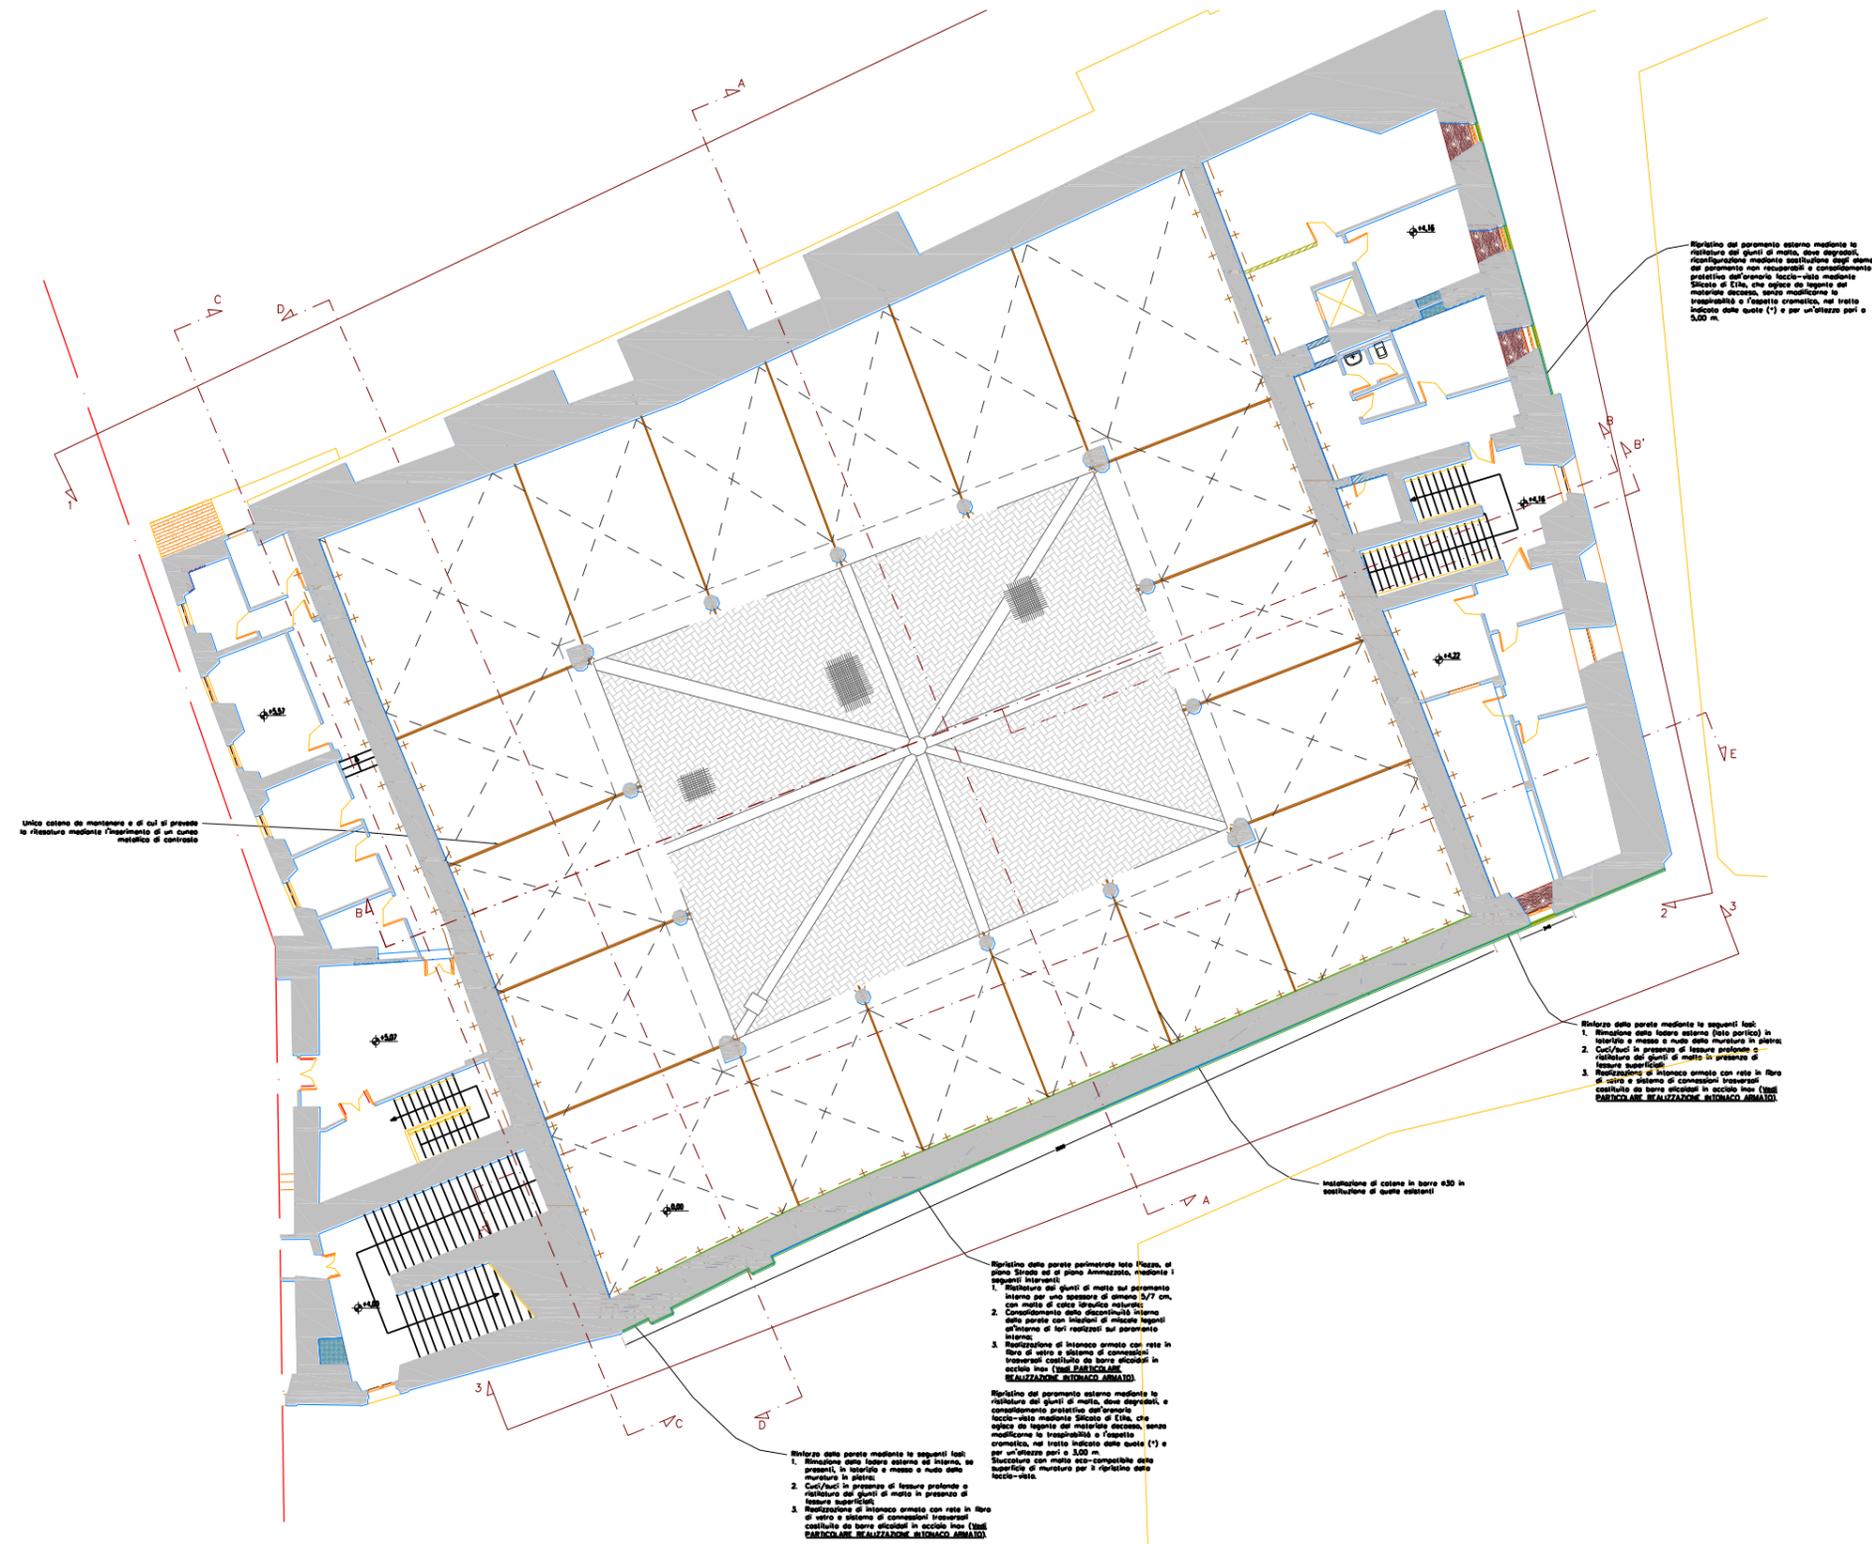
Figura 4.3 - Interventi al piano Ammezzato

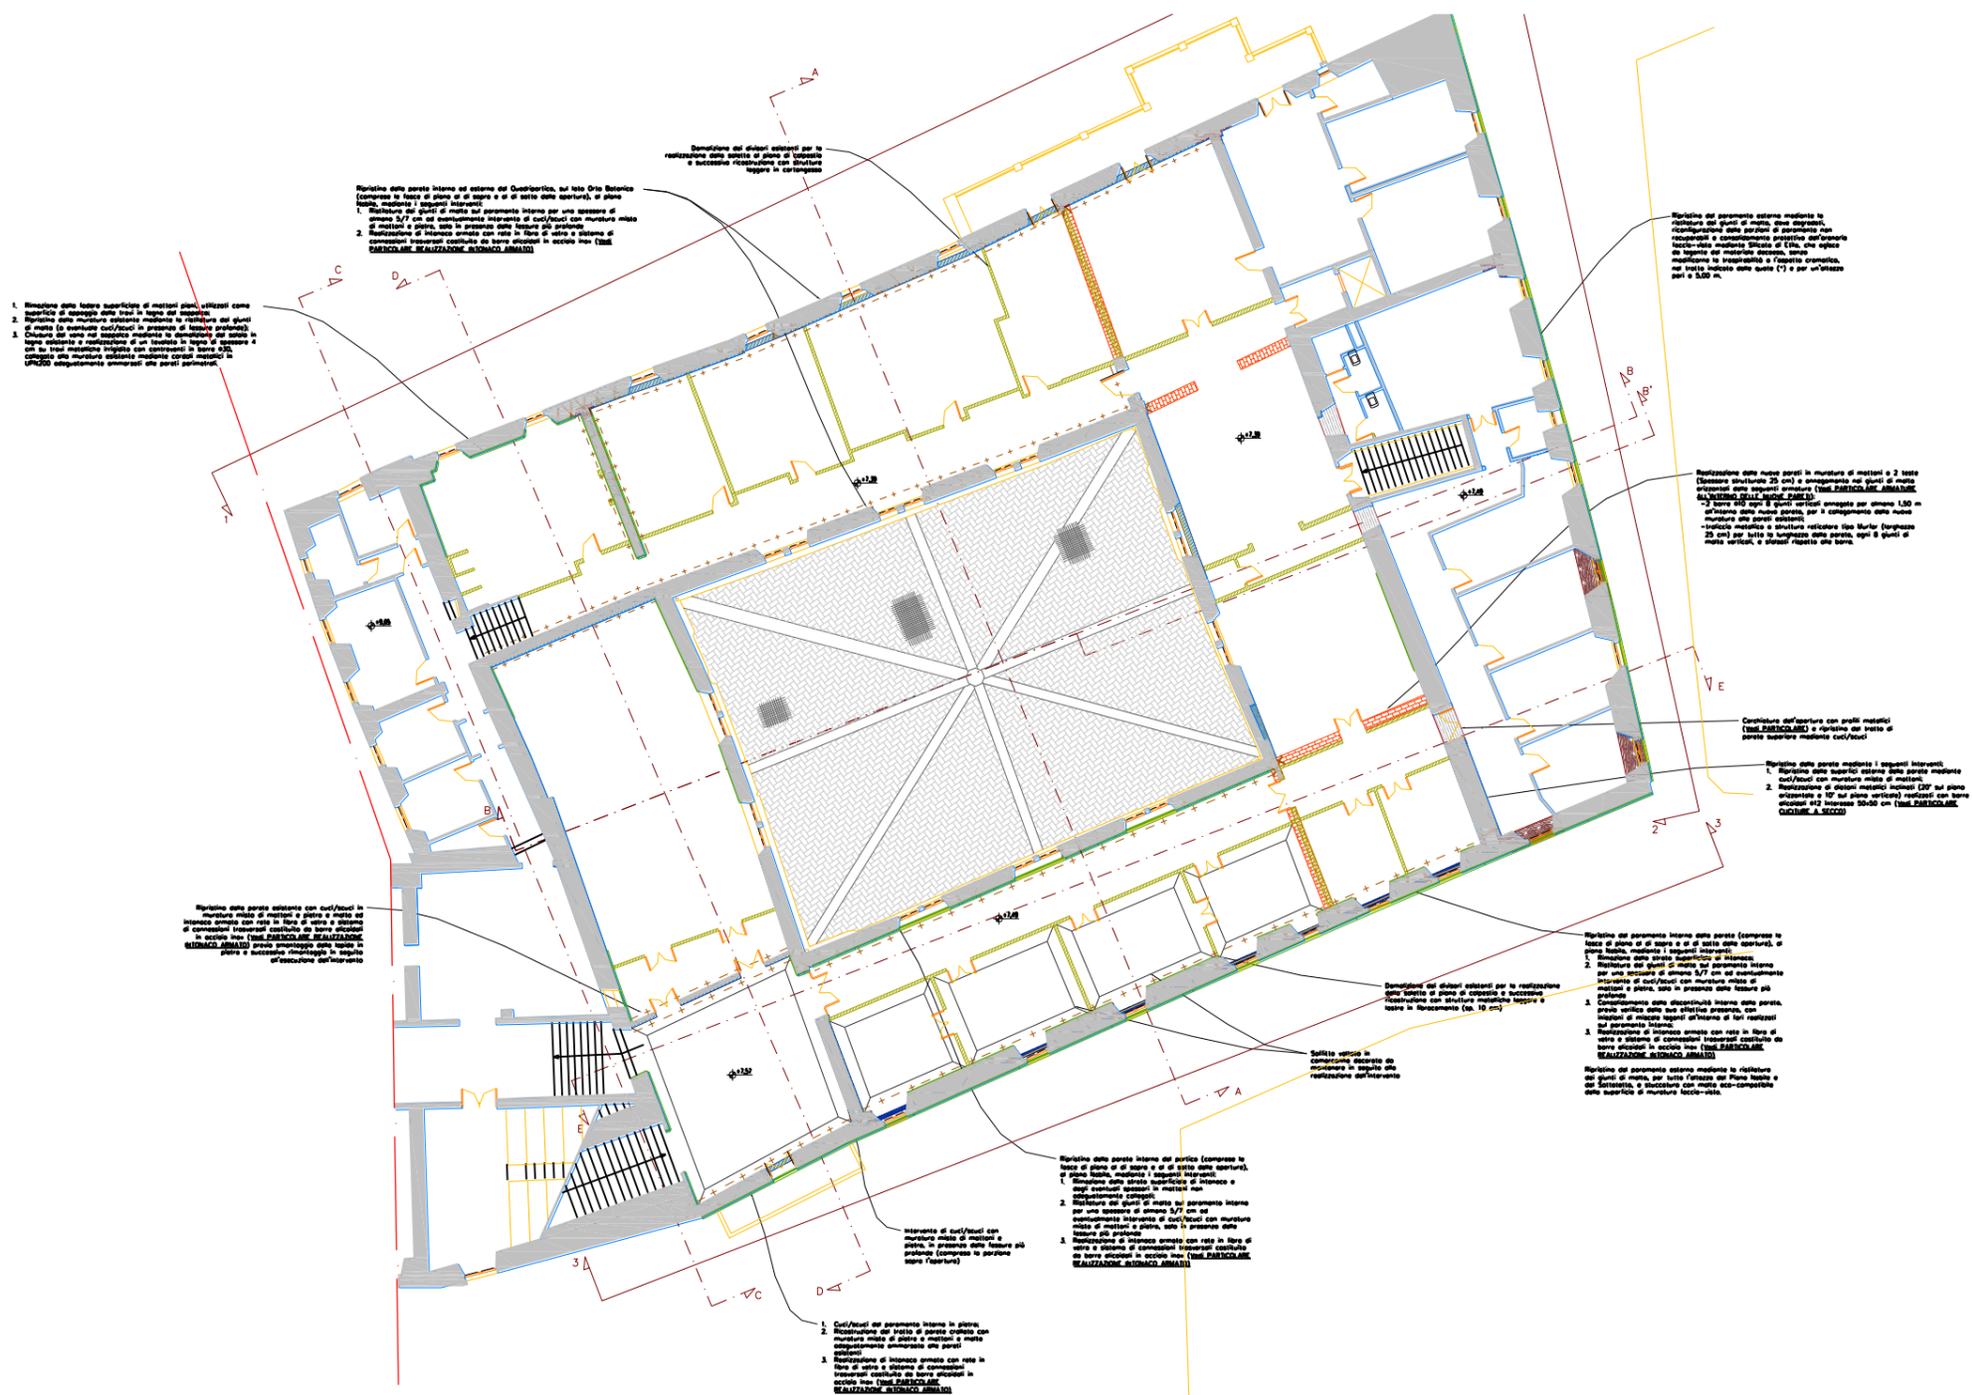
Figura 4.4 - Interventi al piano Nobile: soletta in c.a. all'estradosso delle volte, inserimento di nuove pareti in muratura e divisori con struttura metallica reticolare
