## Riparazione dei danni e miglioramento sismico del Palazzo Ducale (da Varano), danneggiato dagli eventi sismici del 24 agosto 2016 e successivi

Piazza Cavour - 62032 - Camerino (MC) - Marche - Italia

## 2 Analisi del quadro fessurativo

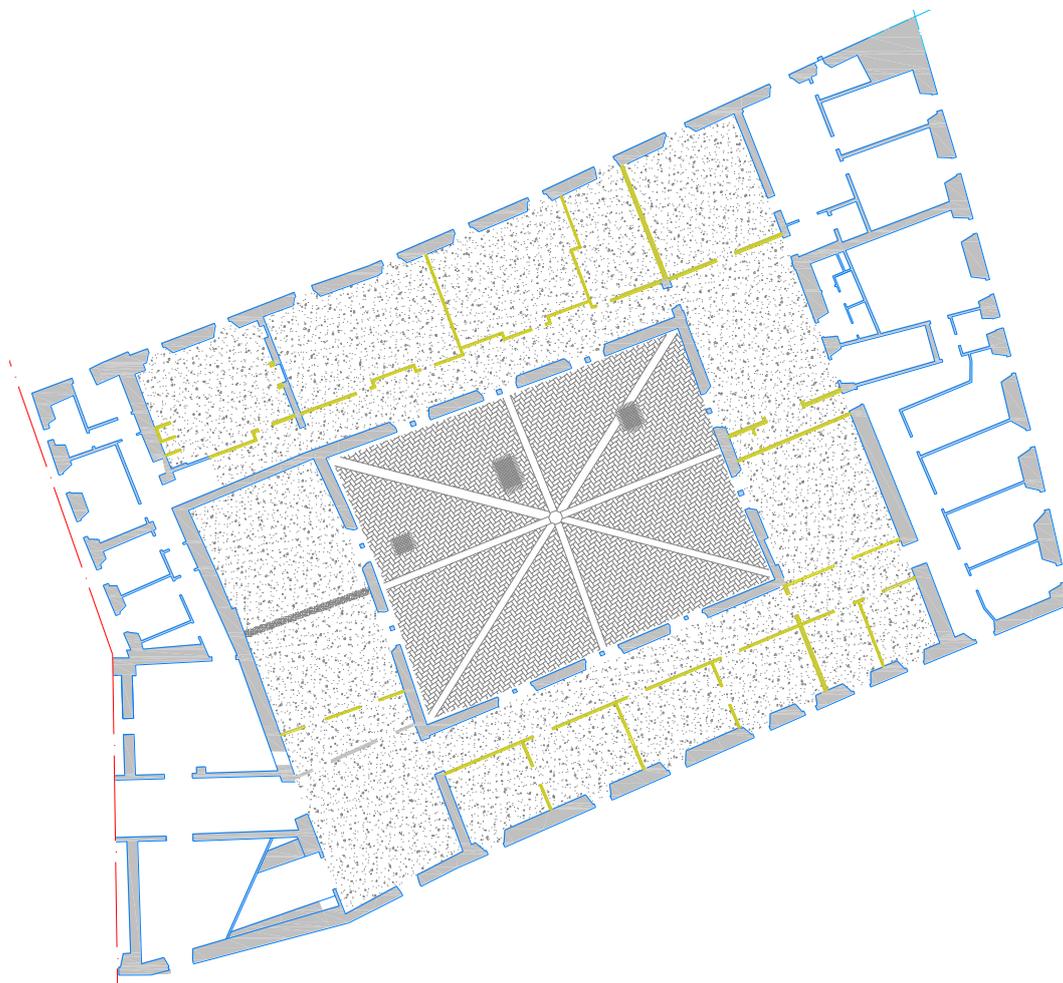
Figura 4.7 - Realizzazione di una soletta in c.a. di irrigidimento dell'orizzontamento del piano Nobile

1. Realizzazione di un orizzontamento sufficientemente rigido al livello del solaio di calpestio del piano Nobile, con soletta armata di 6 cm su tutta la superficie, previa demolizione dei divisori interni, pavimenti e massetti, come indicato dal retino in Figura 4.7;

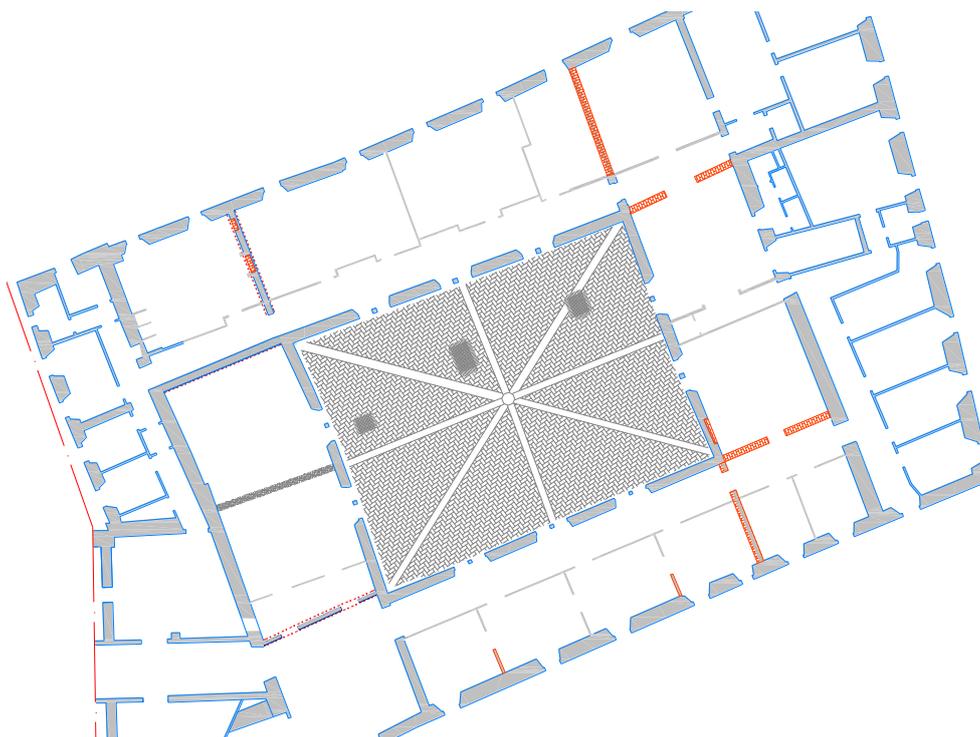
Figura 4.8 - Interventi di ripristino della continuità delle pareti perimetrali del Quadriportico al piano Nobile

2. Ricostituzione della continuità delle quattro pareti interne del Quadriportico al piano Nobile, in modo da creare un sistema strutturale resistente in grado di trasferire le azioni sismiche orizzontali al solaio del piano Nobile (Figura 4.8), mediante ripristino e rinforzo delle pareti danneggiate con interventi di cucì/scucì ed intonaco armato, e realizzazione di nuove pareti, in continuità con quelle esistenti (indicate in rosso nella Figura 4.8), portate fino in copertura. In questo modo si realizza lo schema resistente mostrato in Figura 4.9.

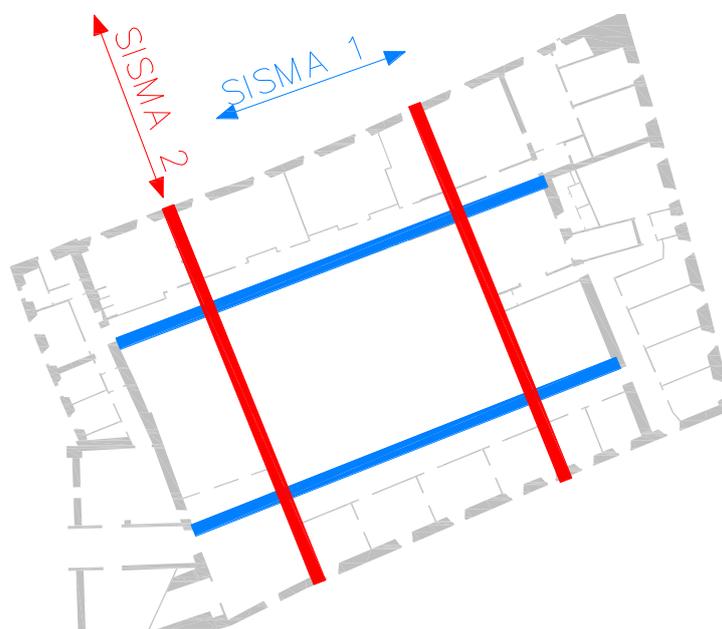
Figura 4.9 - Schema resistente realizzato con l'intervento in Figura 4.8

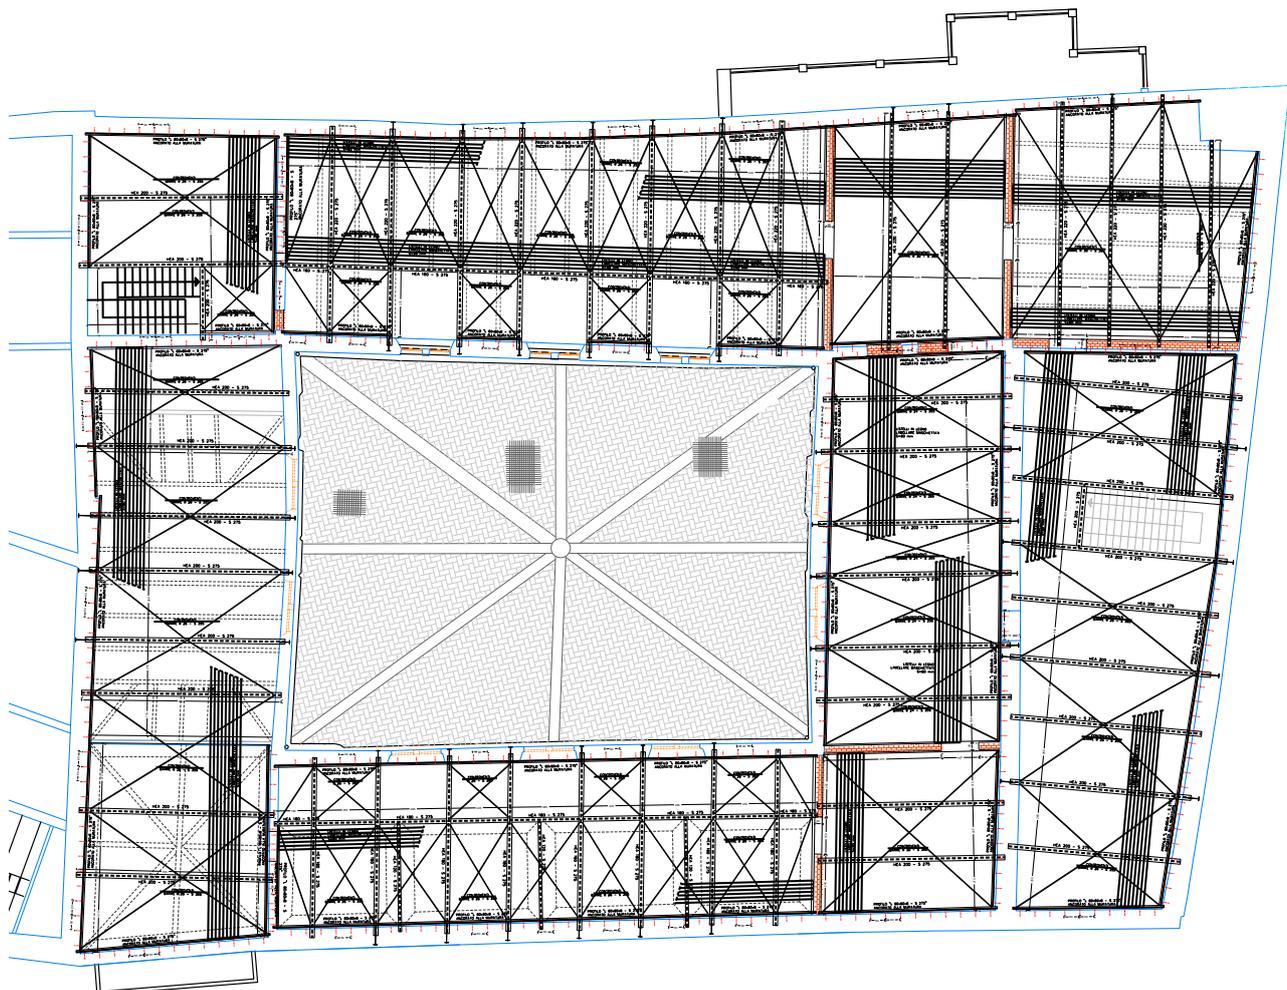
Figura 4.10 - Intervento di realizzazione di un orizzontamento semi-rigido al livello del Sottotetto

3. Irrigidimento del piano del Sottotetto, mediante la realizzazione di un solaio leggero controventato con travi metalliche e pianellato in legno lamellare maschiato di sp. 8 cm;  
In Figura 4.10 è mostrata la disposizione degli interventi al livello del Sottotetto.

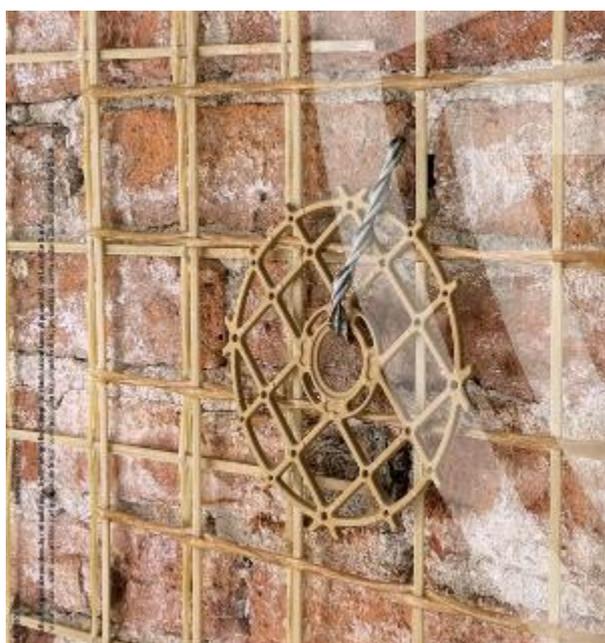
Figura 4.15 - Particolare intonaco armato con barre passanti elicoidali e rete in fibra di vetro

- Realizzazione di intonaco armato con malta di calce e cemento e rete in fibra di vetro sulle pareti laterali (lato nord e sud del Quadriportico, come mostrato in Figura 4.15);

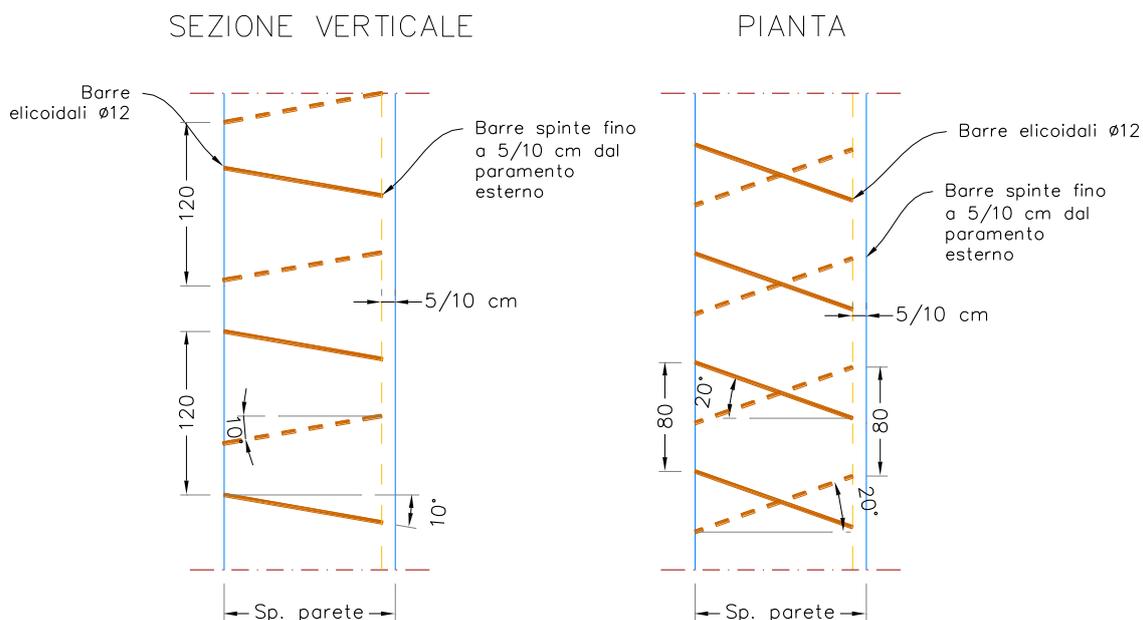
Figura 4.16 - Intervento di cucitura con barre elicoidali sulla parete faccia-vista lato Piazza

- Ripristino della parete lato Piazza, interessata da fessure superficiali diffuse e perdita di spessore sul lato esterno, con interventi di cuci e scuci ed iniezione con malte leganti del riempimento ("sacco") per il collegamento dei due paramenti, recupero degli spessori mancanti con sostituzione di adeguati elementi di pietra e realizzazione di cuciture con barre elicoidali  $\phi 12$  in acciaio inox (Figura 4.16) avendo cura di fermare le barre a 5/10 cm dal paramento esterno della parete.

Gli interventi previsti sulla Torre riguardano essenzialmente il rinforzo delle pareti in muratura in pietra mista a mattoni, notevolmente fessurata, con cuciture armate eseguite con barre elicoidali in acciaio inox. Le barre sono inserite a secco sulle pareti con inclinazione sul piano orizzontale e su quello verticale di circa 20° (Figura 4.16).

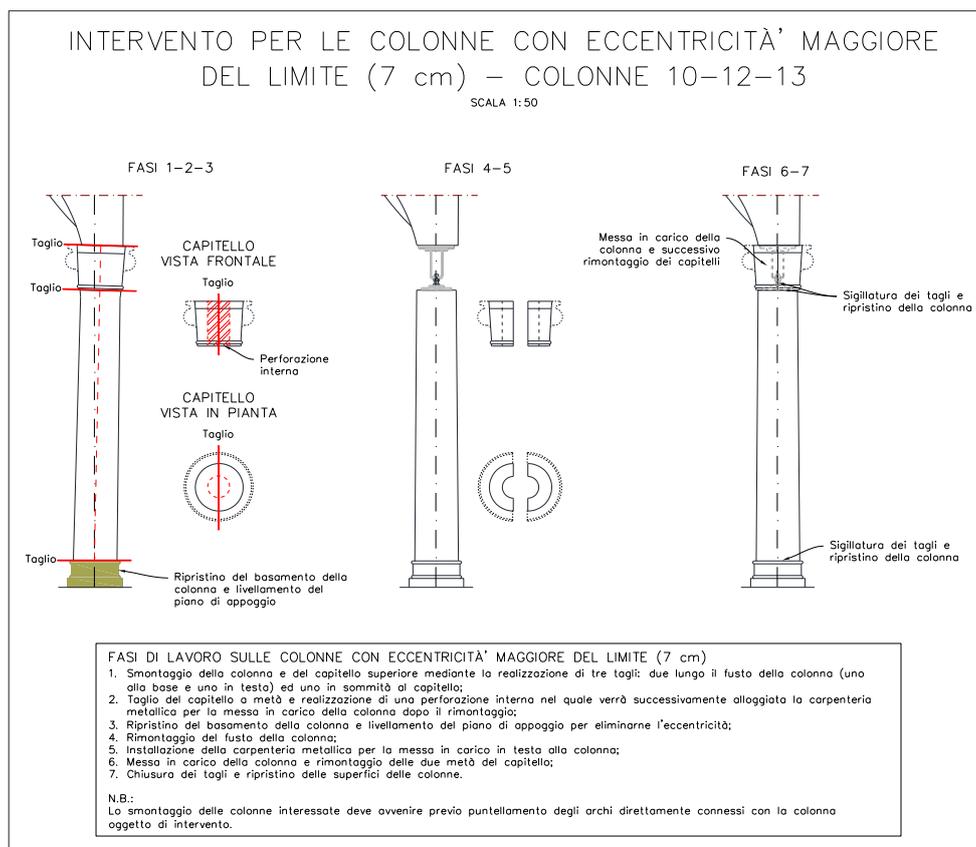
Figura 4.17 - Intervento di smontaggio e rimontaggio delle colonne 10, 12 e 13

- Interventi di ripristino superficiale dell'arenaria dei fusti e dei basamenti delle colonne mediante Silicato di Etile, che agisce da legante per il materiale decoeso, senza modificarne la traspirabilità e l'aspetto cromatico;
- Interventi di consolidamento statico delle colonne, che a loro volta possono essere divisi in due tipologie, a seconda dell'eccentricità rilevata della colonna:
  1. Interventi di cerchiatura delle colonne con elementi metallici inseriti dall'alto o dal basso a contrasto, con passo di circa 70 cm (Figura 4.18).
  2. Interventi di smontaggio delle colonne e del capitello, livellamento del basamento, rimontaggio dei fusti, installazione di adeguata carpenteria metallica in testa per la rimessa in carico e successivo rimontaggio dei capitelli da eseguire su tutte le colonne al termine del processo di smontaggio e rimontaggio di cui al punto 1 (Figura 4.17);

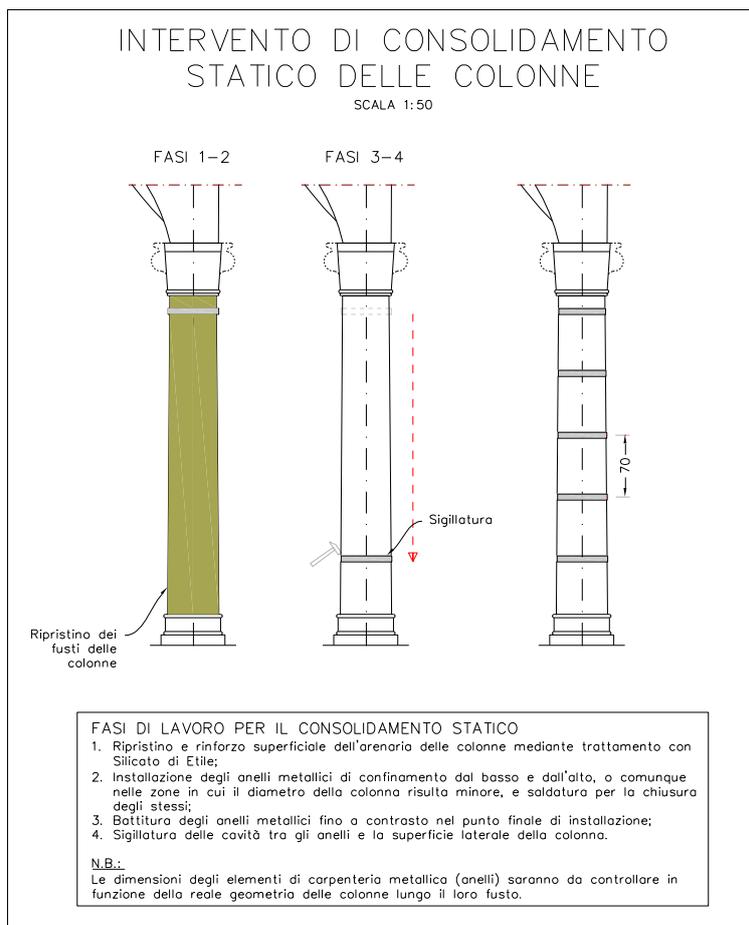
Figura 4.18 - Intervento di cerchiatura delle colonne

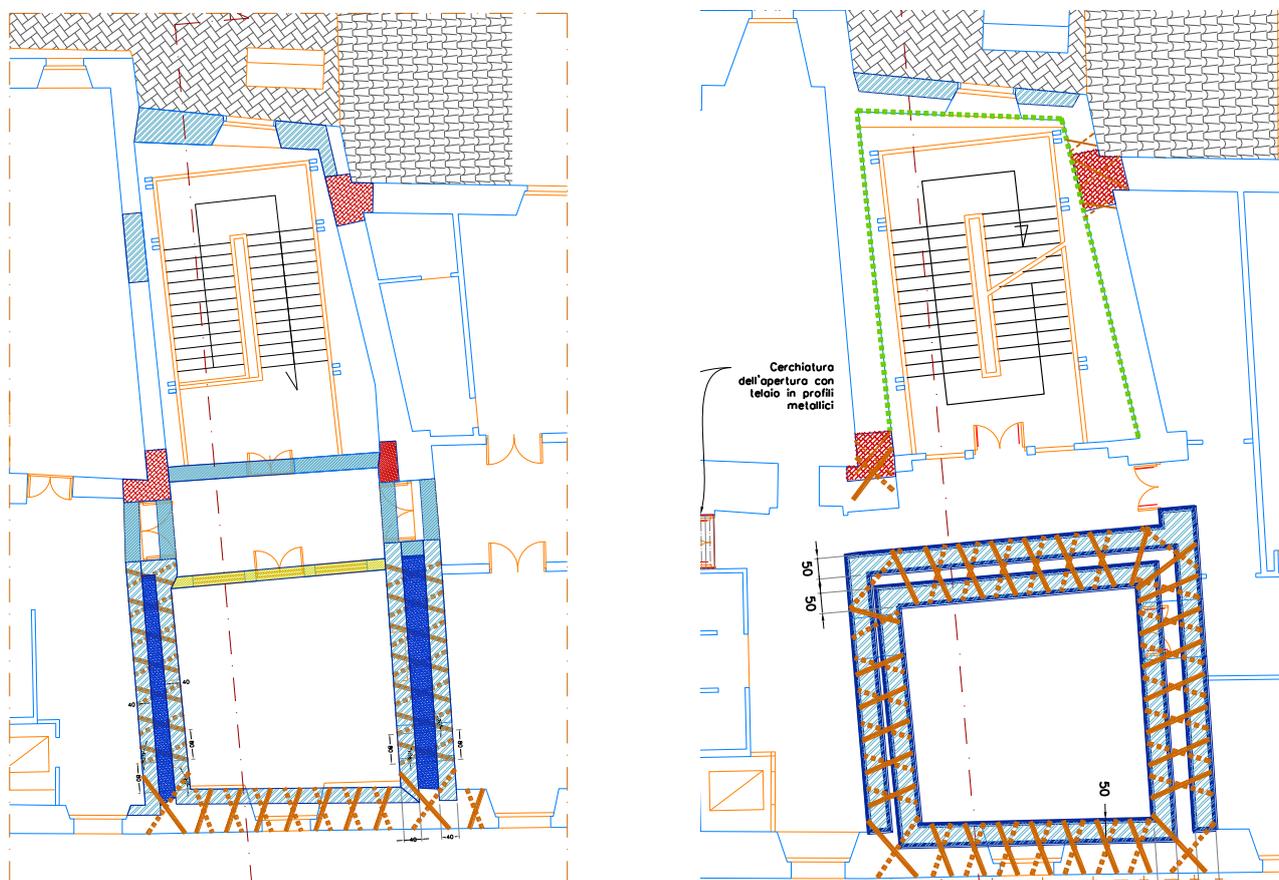
Figura 4.19 - Interventi sul corpo scala e sulla Torre del Corpo B: Piano Nobile e Piano ammezzato

- Ricostruzione della parete interessata dal crollo;
- Ripresa a cuciture/scuciture delle lesioni esistenti sulle altre pareti;
- Interventi di collegamento della scala alle pareti laterali con profilati metallici.

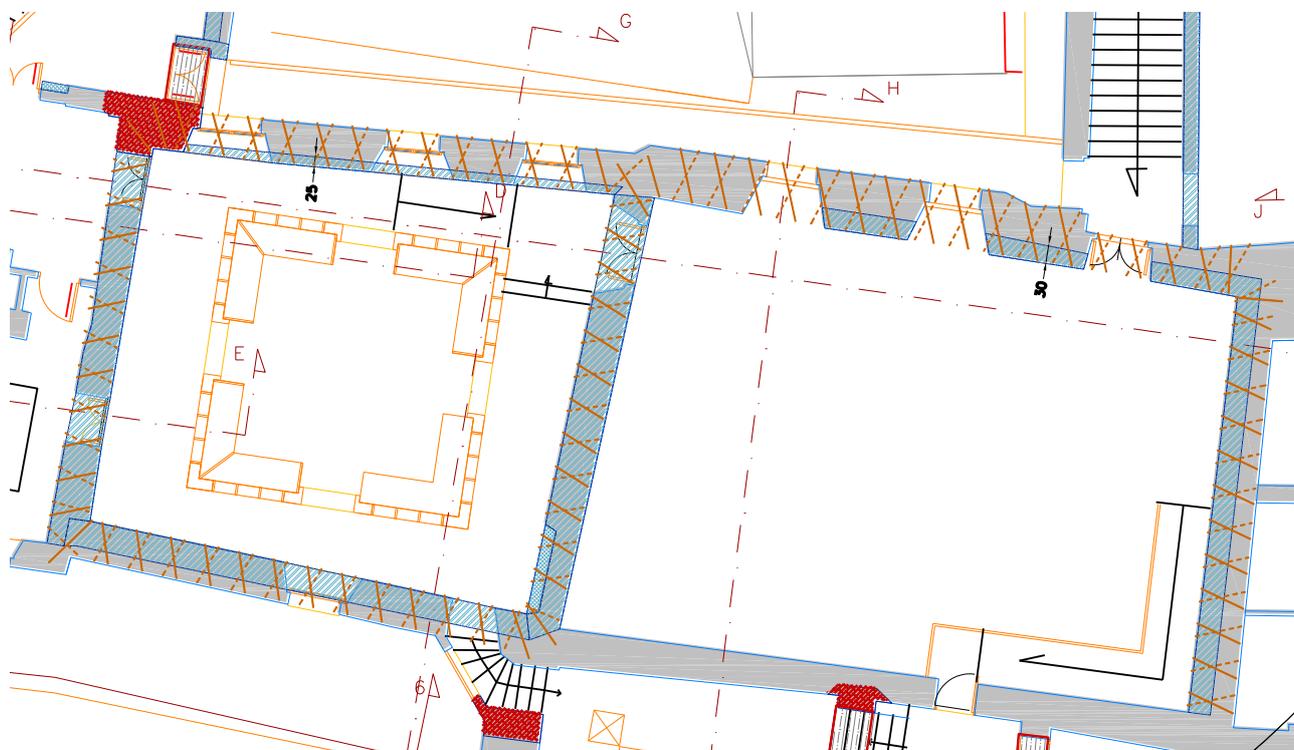
Figura 4.23 - Interventi sale degli Stemmetti e degli Stemmi

- Ripristino della muratura mediante cuci/scuci e cucitura con barre metalliche elicoidali in acciaio inox;
- ✓ Sala degli stemmetti
  - Sulle pareti interne sono previsti interventi di cuci/scuci per la ripresa delle lesioni maggiori e cucitura con barre elicoidali inserite a secco con inclinazione di 20° circa sia orizzontalmente che verticalmente;
  - Sull'angolo con la scala a chiocciola è previsto un intervento di cucitura della parete che ha subito un distacco dalla parete ortogonale della sala degli Stemmetti.

- ✓ Sala degli Stemmi
  - Le pareti maggiormente fessurate saranno riprese con interventi di cuci/scuci e con barre di cucitura elicoidali inserite a secco con inclinazione di 20° circa sia orizzontalmente che verticalmente.
