## Riparazione dei danni e miglioramento sismico del Palazzo Ducale (da Varano), danneggiato dagli eventi sismici del 24 agosto 2016 e successivi

## Progetto Esecutivo Relazione sul Quadro Fessurativo e sulle indagini

### STRUTTURE

D-002\_Relazione sul Quadro Fessurativo e sulle Indagini

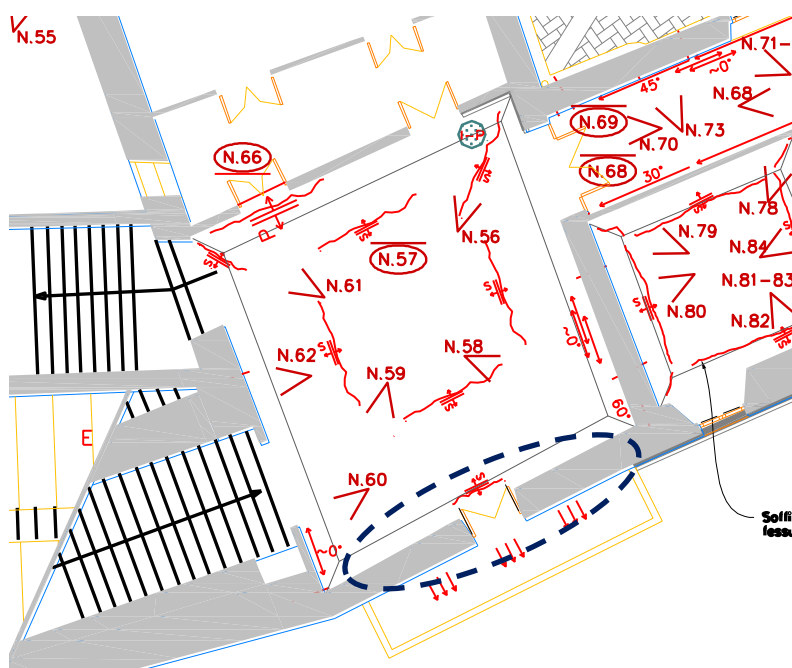
Di rilievo inoltre il crollò della porzione di parete al di sopra del balconcino sovrastante l'ingresso principale lato piazza (Figura 3.11), dovuto alla mancanza di elementi strutturali di "trattenimento", come ad esempio un cordolo sommitale, e per la presenza di due travi di copertura spingenti (Figura 3.12).

Figura 3.11 - Ubicazione della porzione di parete crollata

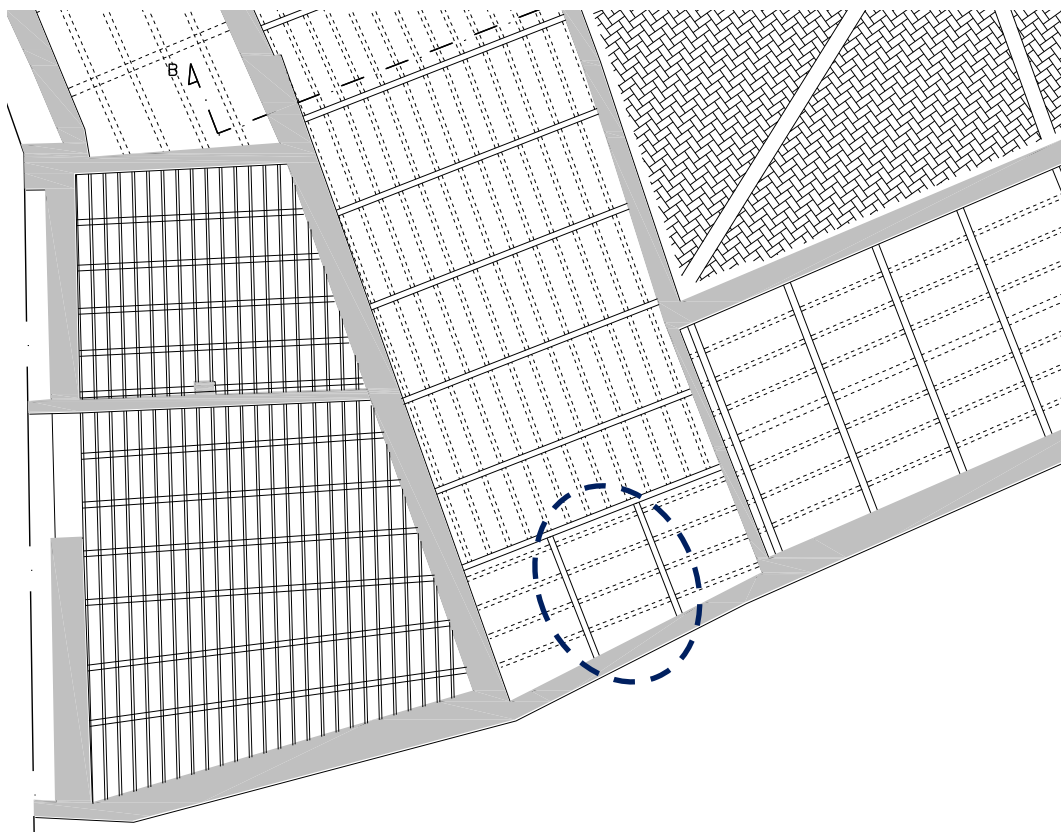
Figura 3.12 - Ubicazione delle due travi di copertura spingenti al di sopra dell'ingresso lato Piazza

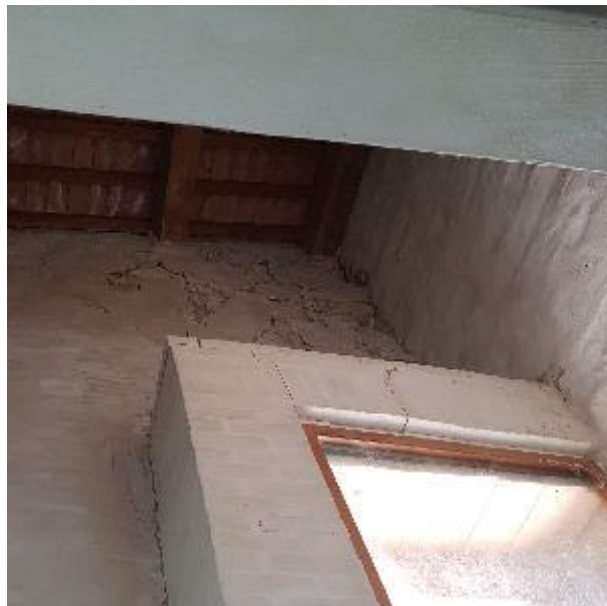
Tale distacco è particolarmente evidente al di sopra della porta che collega la scala a chiocciola alla passerella esterna (cerchiata in Figura 3.35), come mostrato in Figura 3.37.

Figura 3.37 - Distacco della parete della scala a chiocciola al di sopra della porta indicata in Figura 3.36: a) vista dall'esterno, b) vista dall'interno

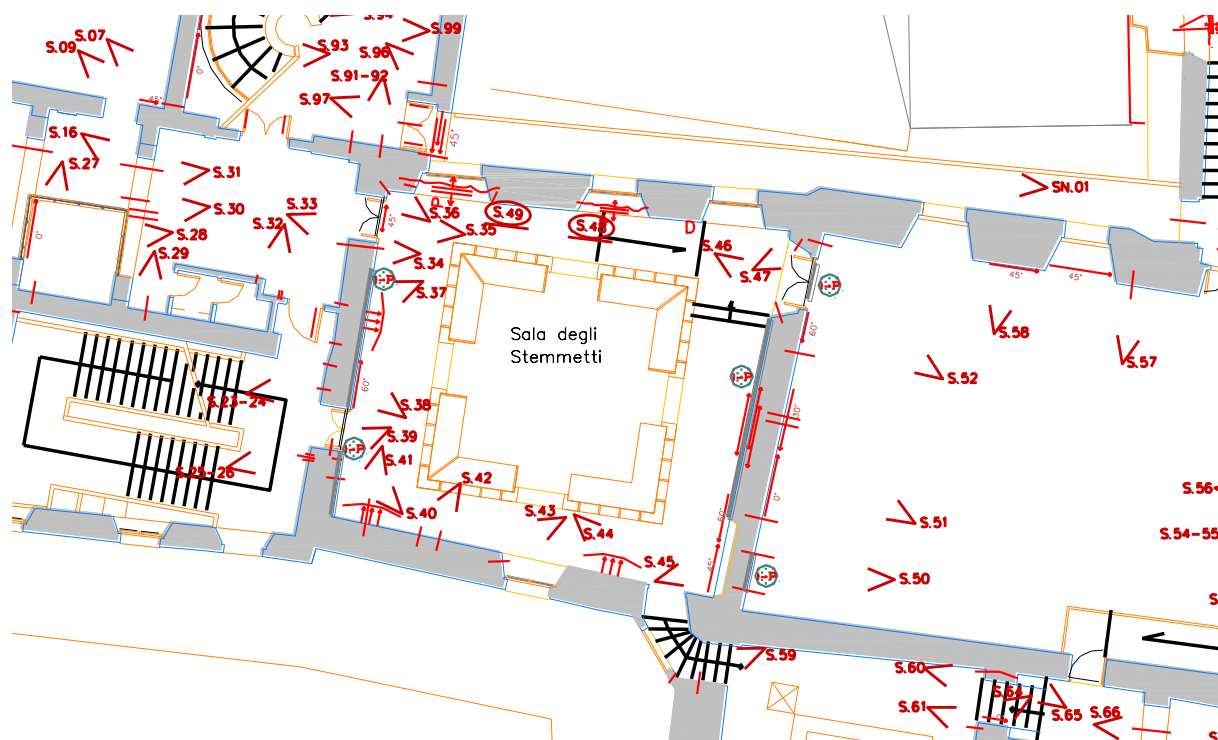
3. La Sala degli Stemmetti (Figura 3.38) presenta un quadro fessurativo molto importante, caratterizzato da:

Figura 3.38 - Ubicazione della Sala degli Stemmetti al livello del piano degli Stemmi

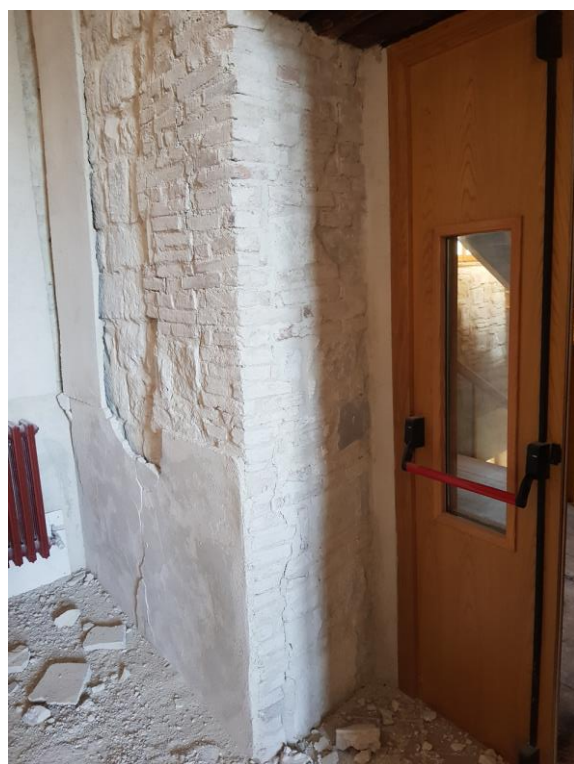
a)

- Distacco dell'intonaco dal paramento murario (Figura 3.39 a);
- Fessurazione diffusa (Figura 3.39 b) per la scarsa qualità della tessitura muraria e della discontinuità delle tipologie murarie, non adeguatamente ammortate, che compongono le pareti;
- Alcune situazioni di fuori-piombo particolarmente evidenti nella parte alta delle pareti (Figura 3.40), probabilmente legate alla spinta del solaio della sala adiacente, non in quota con quello della Sala degli Stemmetti, come visibile dalla sezione trasversale di Figura 3.41;
- Crollo parziale del controsoffitto in cartongesso della Sala degli Stemmetti.

Figura 3.39 - Quadro fessurativo delle pareti della Sala degli Stemmetti

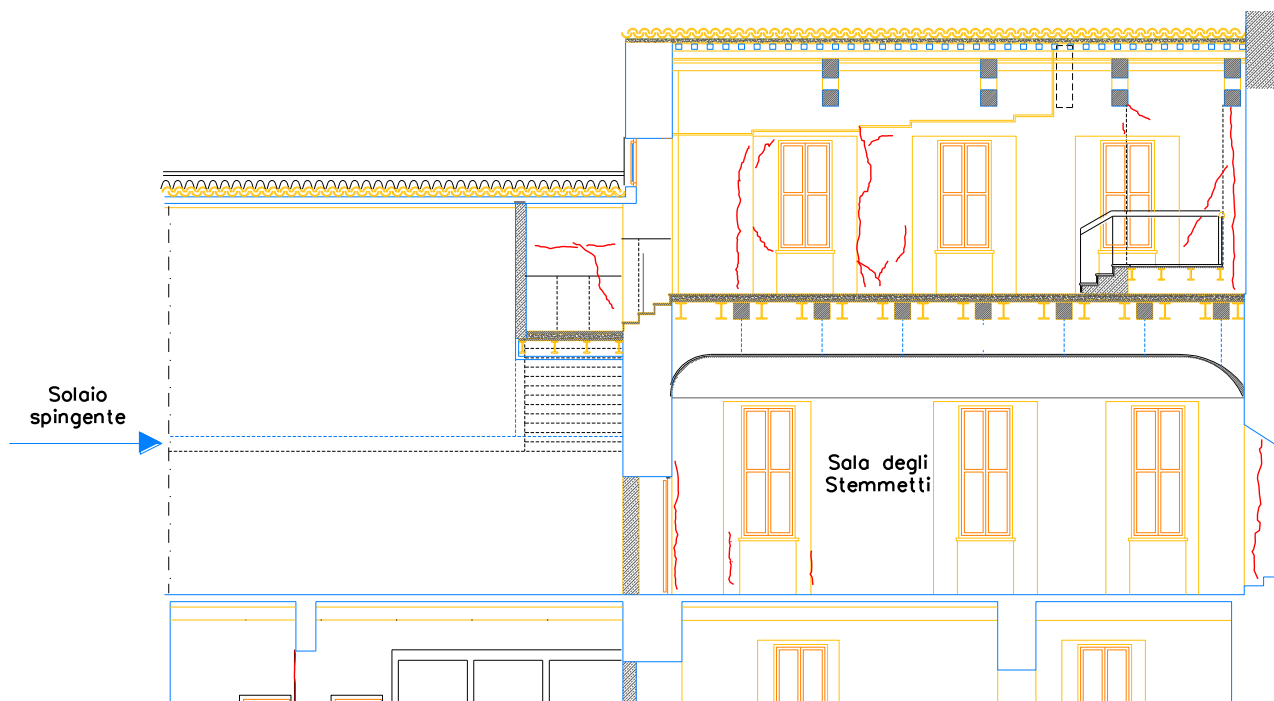
Figura 3.41 - Solaio spingente sulla parete sinistra della Sala degli Stemmetti

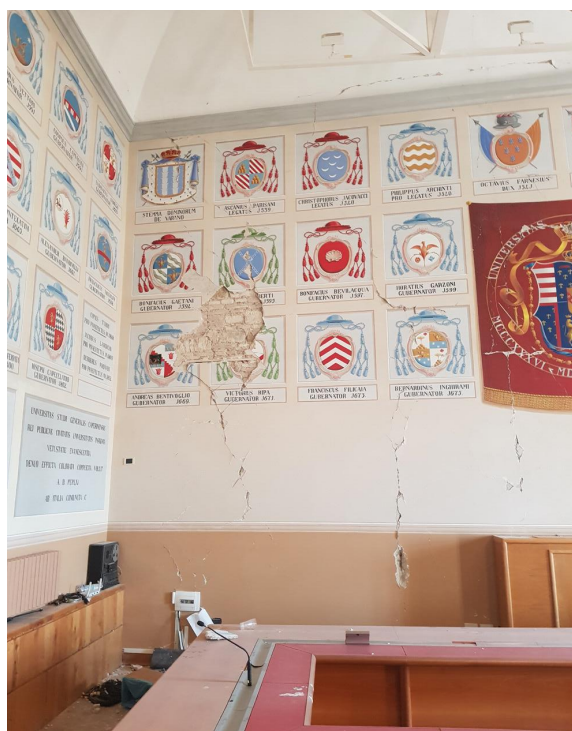
a)

- Distacco di porzioni significative di intonaco dalle pareti (Figura 3.42);
- Fessurazione diffusa della parete adiacente alla Sala degli Stemmetti (Figura 3.43 a), dovuta alla scarsa qualità della tessitura muraria. Nella stessa Figura 3.43 b si nota una lesione orizzontale in corrispondenza di quella che sembra essere una catena orizzontale particolarmente superficiale;
- Lesioni orizzontali all'altezza dei solai delle sale adiacenti (Figura 3.44 e Figura 3.45) accompagnate da lesioni verticali in corrispondenza delle pareti delle sale adiacenti (Figura 3.46);
- Lesioni dovute al distacco della volta in cartongesso dalle pareti perimetrali (Figura 3.47).

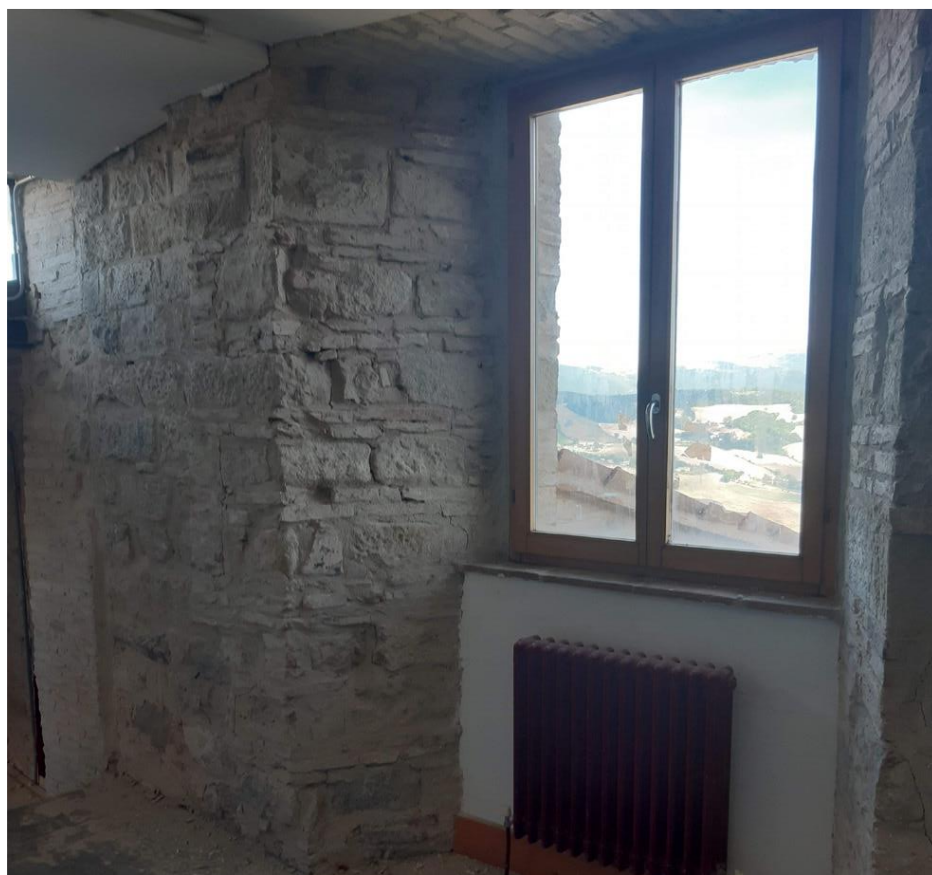
6. Fessurazioni diffuse nella zona evidenziata in Figura 3.49 al livello del piano Ammezzato, per la presenza di pareti di spessore molto importante con tessitura muraria irregolare (Figura 3.50). In Figura 3.51 è mostrato l'appoggio di una trave in legno al di sopra di un'apertura, senza la presenza di un adeguato architrave, che ha prodotto la rottura locale dell'architrave in muratura e la conseguente caduta di due mattoni. Il fatto che il giunto di malta sia rimasto nella sua posizione originale evidenzia la mancanza di adesione tra i mattoni e la malta dei giunti.

Figura 3.50 – Tessitura muraria delle pareti

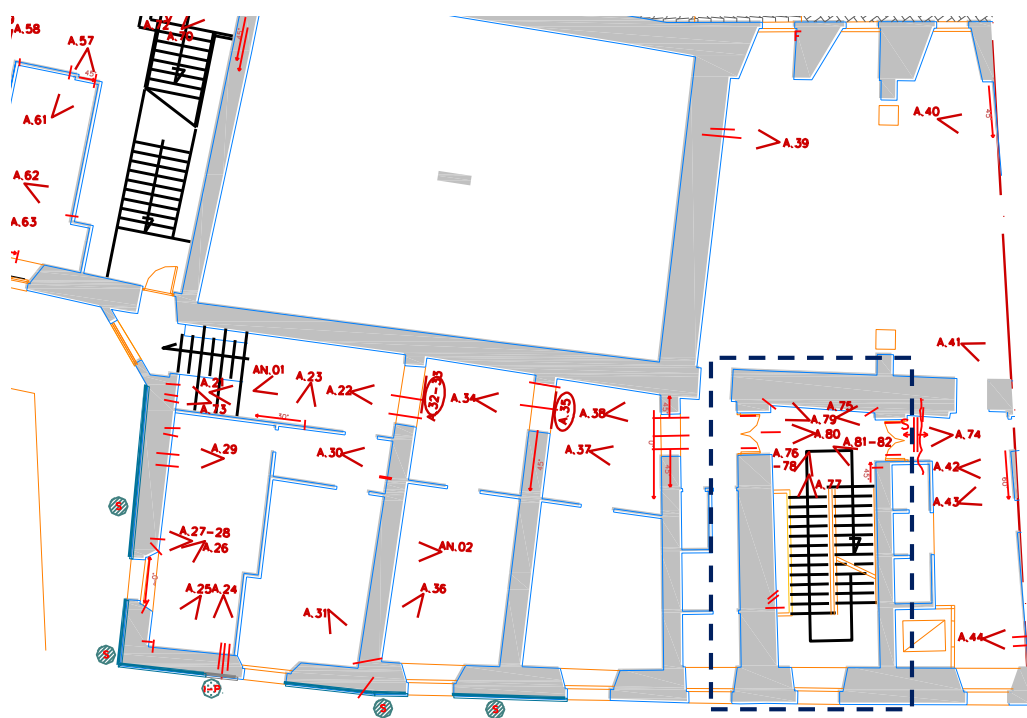
7. Il vano scala indicato in Figura 3.52 ospita una scala in legno collegata puntualmente alle pareti laterali solo in corrispondenza dei pianerottoli. Le due pareti hanno altezza libera molto importante e risultano interessate da un quadro fessurativo molto ampio e diffuso, a causa di una tessitura muraria caotica e disomogenea, con presenza di molte nicchie ed aperture non adeguatamente richiuse, o non richiuse (Figura 3.53).

Figura 3.52 - Ubicazione del vano scala

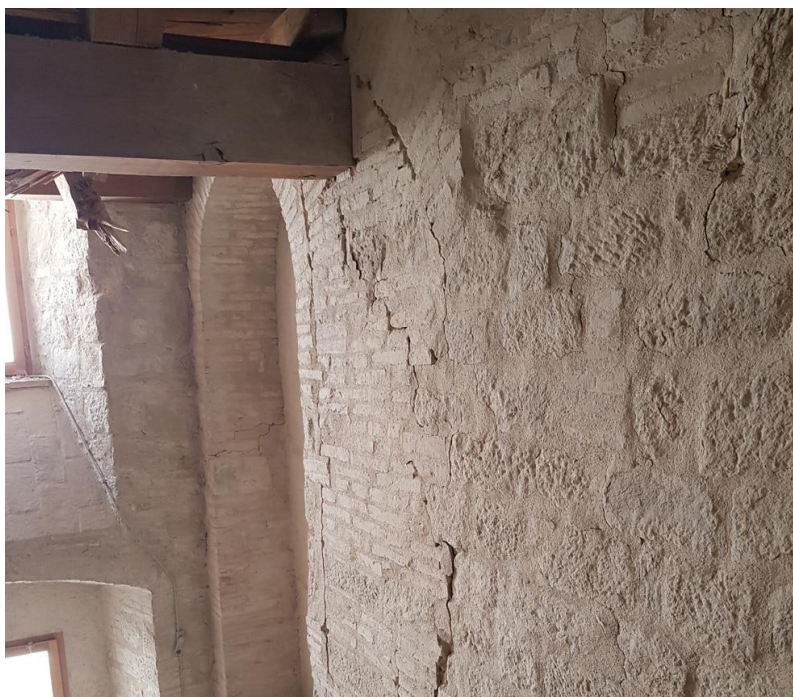
Figura 3.53 - Dettaglio del collegamento puntuale della scala in legno alla parete e di un vano richiuso

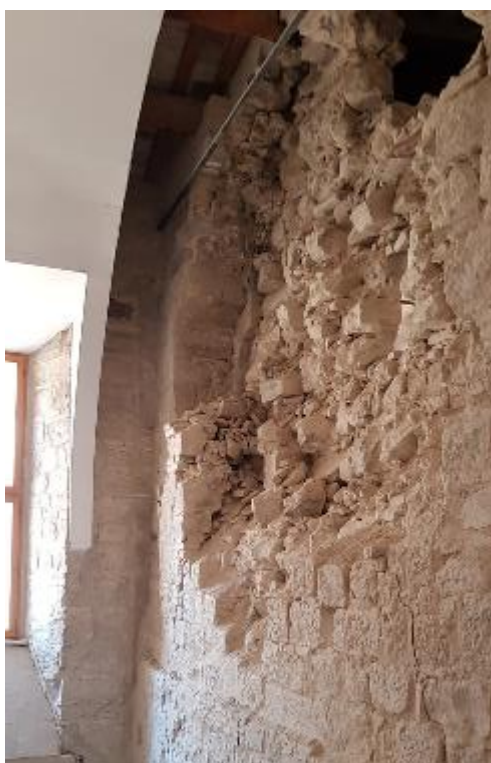
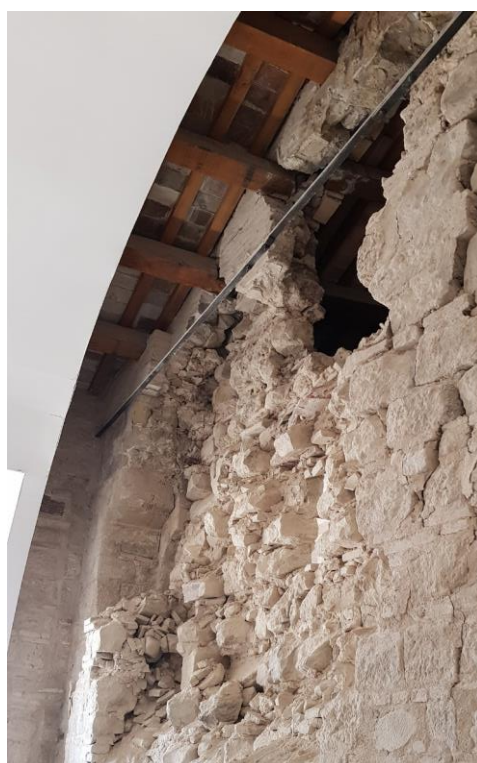
Per la parete di destra di tale vano scala si evidenzia inoltre la presenza di un crollo di importanti dimensioni che ha interessato maggiormente il paramento murario lato scala nella parte più alta della parete (Figura 3.54). Il crollo è imputabile, come già detto, alla scarsa qualità della muratura ed alla mancanza di diafani e idonei giunti di malta. Il crollo del solo paramento lato scala nella parte più bassa può essere dovuto alla presenza di una serie di pareti ortogonali, seppur non-strutturali, nel vano adiacente a quello della scala (Figura 3.55) che hanno trattenuto il paramento dal crollo.

Figura 3.54 - Crollo della parte alta della parete: è ben visibile la separazione tra i due paramenti murari e il riempimento in materiale sciolto

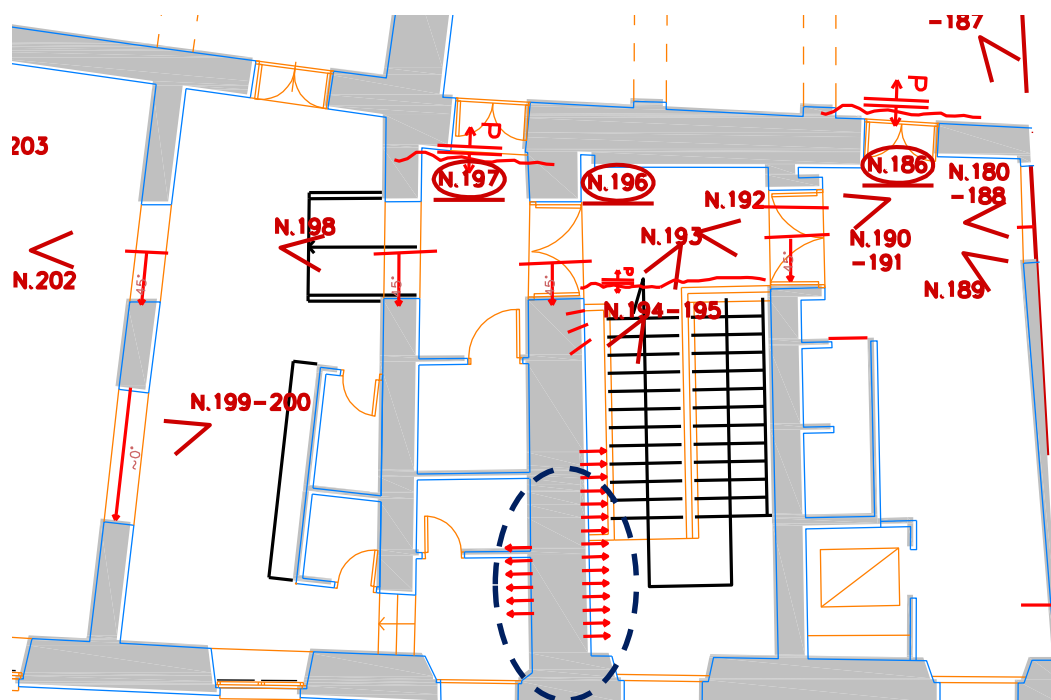
Figura 3.55 - Ubicazione della porzione interessata dal crollo al livello del piano Nobile

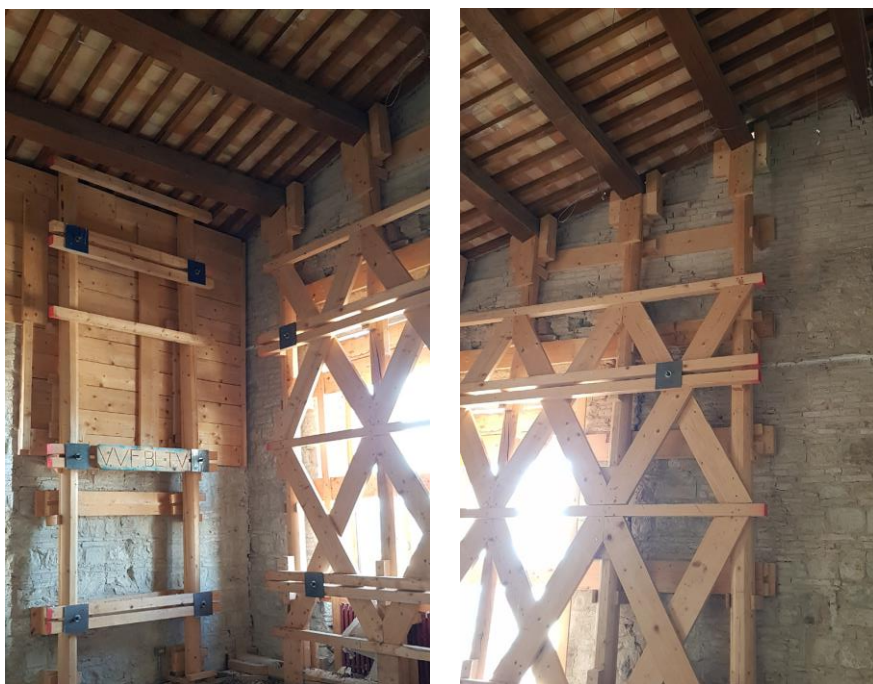
8. Crollo dell'angolata nella parte alta della parete evidenziata in Figura 3.57 con successiva messa in sicurezza da parte dei VVF. Il crollo ha interessato la parte superiore della parete al di sopra della finestra di sinistra (Figura 3.58); sulla parte alta delle pareti vicine, in corrispondenza degli appoggi delle travi in legno della copertura, sono inoltre presenti lesioni diffuse.

Figura 3.58 - Crollo dell'angolata e messa in sicurezza dei VVF

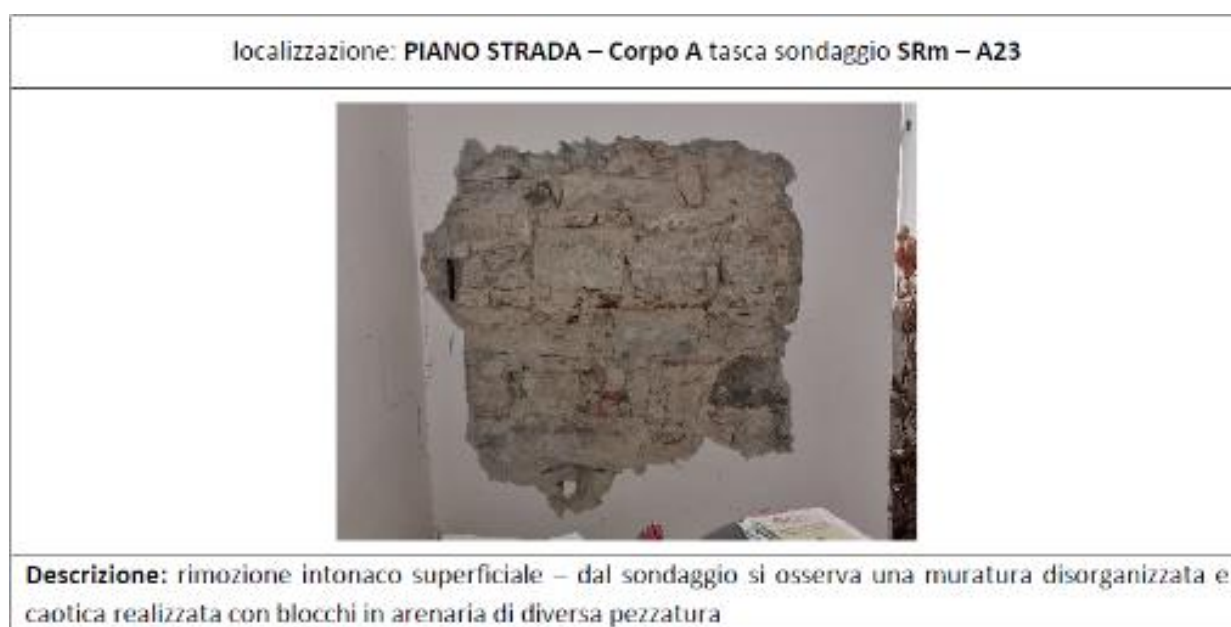
In generale la tessitura delle pareti risulta molto caotica, caratterizzata da giunti di malta poco consistenti e irregolari, come mostrato in

Figura 4.3 - Rimozione di intonaco su una delle pareti perimetrali del Piano Nobile

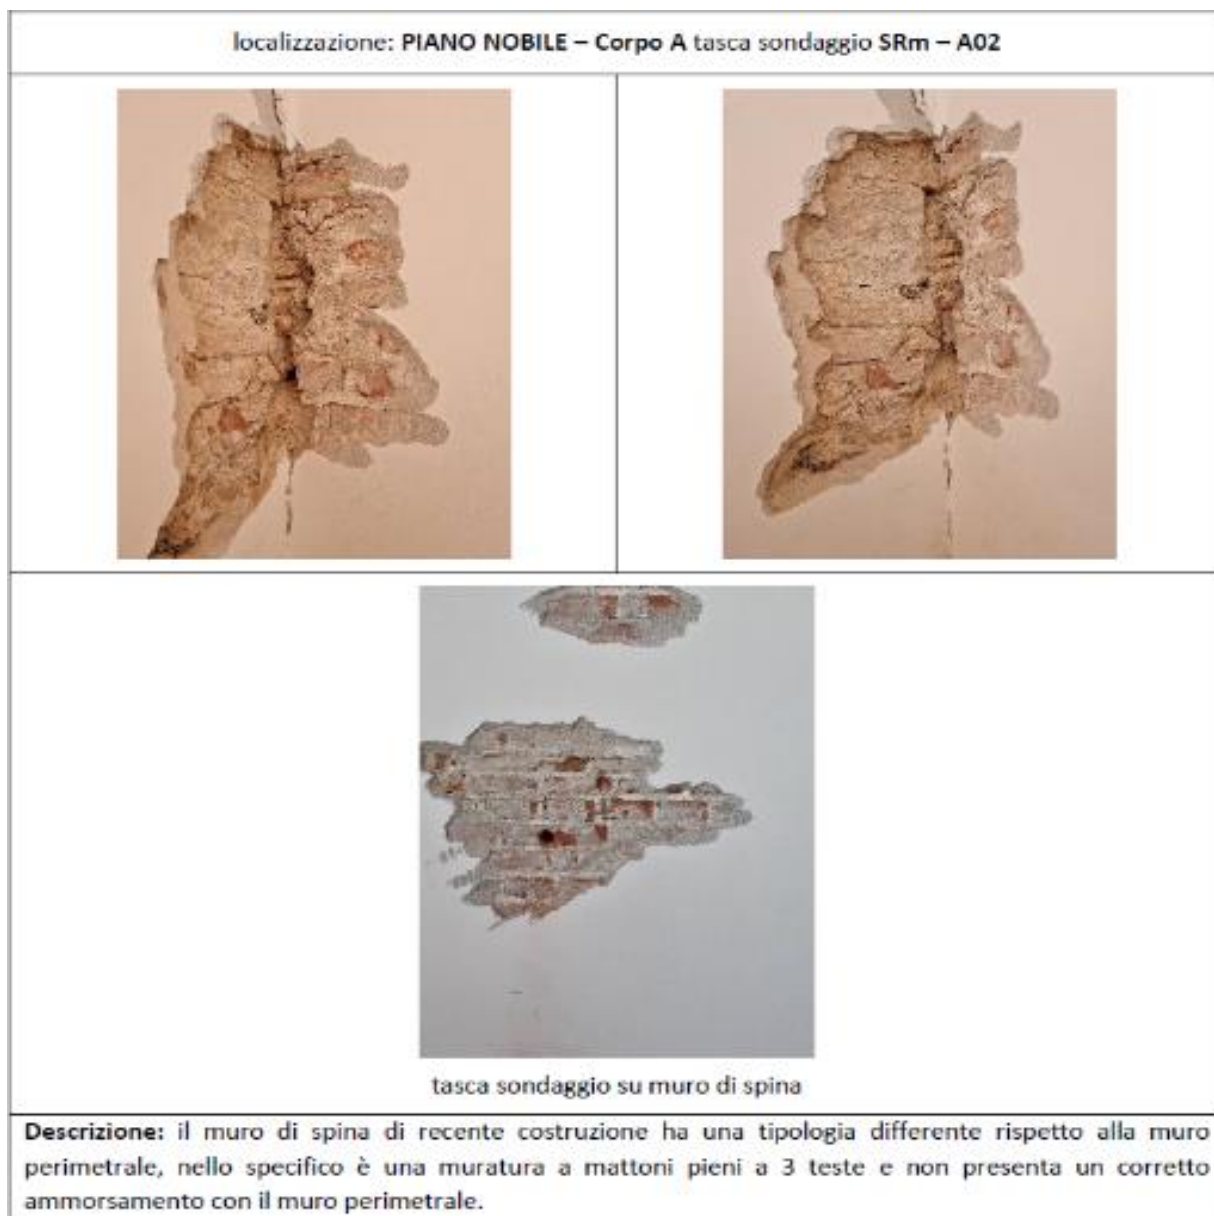
Figura 4.3. Inoltre, la quasi totalità delle pareti ortogonali dei Corpi A e B presentano uno scarso, se non assente, ammorsamento con le pareti perimetrali principali, come mostrato in Figura 4.5 per il Piano Ammezzato del Corpo B; nemmeno le pareti di mattoni pieni di più recente costruzione, quali quelle perimetrali all'ufficio del Rettore (Piano Nobile Corpo A), sono state adeguatamente collegate alle pareti perimetrali del fabbricato (Figura 4.4).

Figura 4.4 - Rimozione di intonaco in corrispondenza dello spigolo di collegamento tra due pareti di diverse epoche

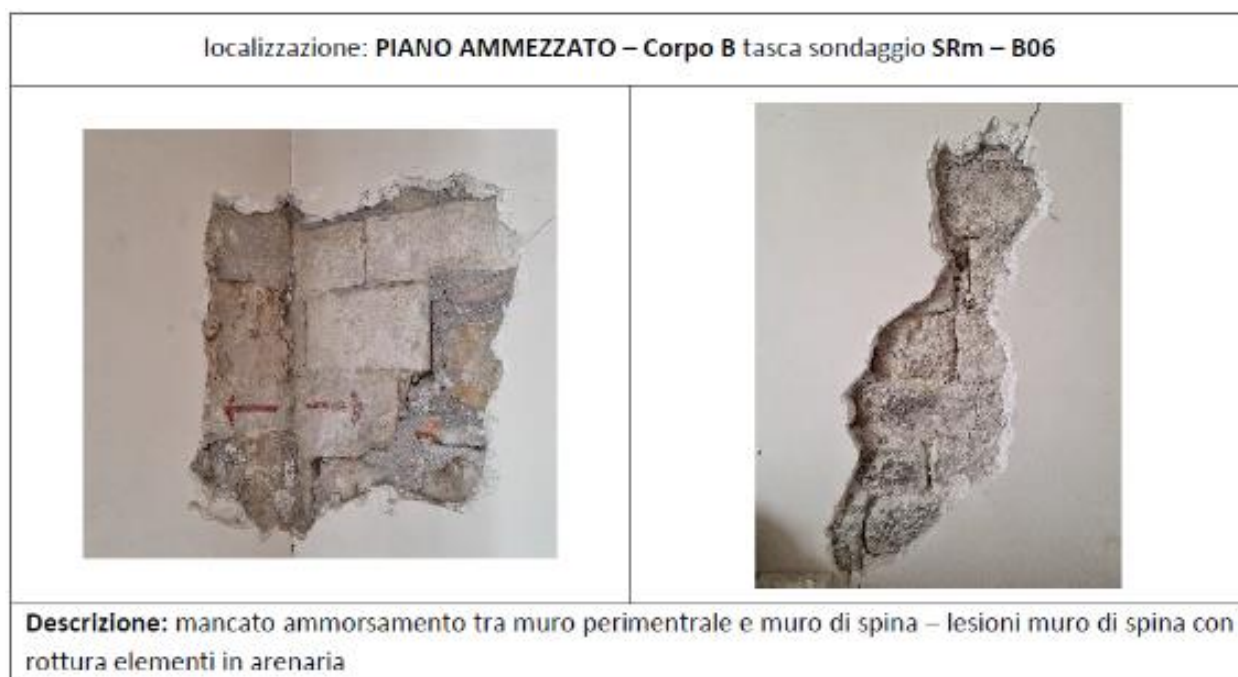
Figura 4.5 - Rimozione di intonaco in corrispondenza di uno spigolo delle pareti del Piano Ammezzato del Corpo B

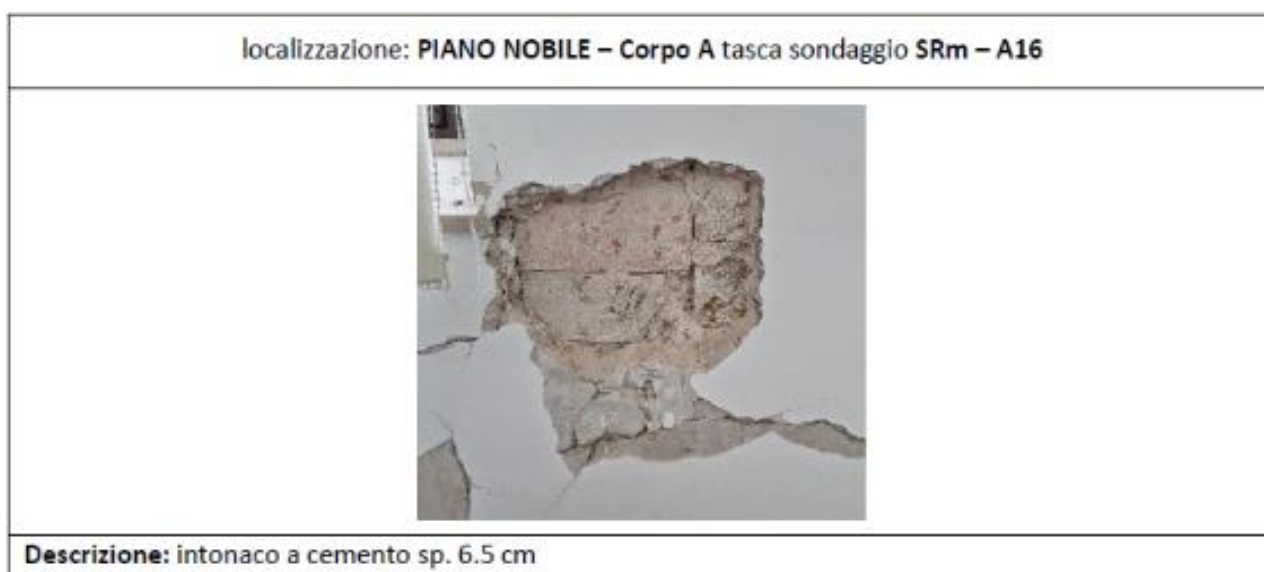
Le pareti dell'ala del Quadriportico lato piazza sono internamente rivestite da un intonaco a base di cemento, per la linearizzazione superficiale della parete, di spessore molto consistente (fino a 7 cm) (Figura 4.6), completamente distaccato dal supporto in muratura (Figura 4.7).

Figura 4.6 - Rimozione di intonaco sulla parete interna lato Quadriportico

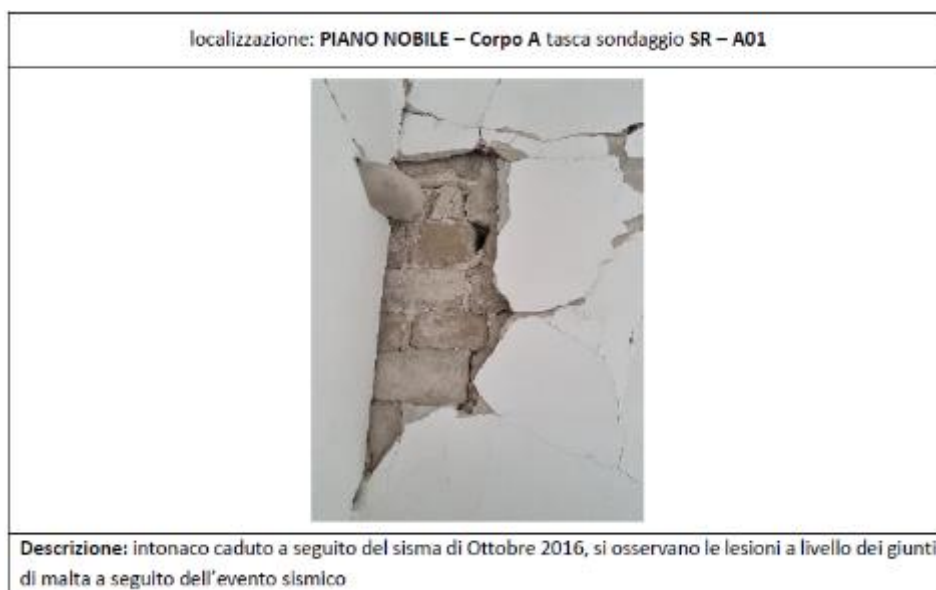
Figura 4.7 - Rimozione di intonaco sulla parete perimetrale lato piazza

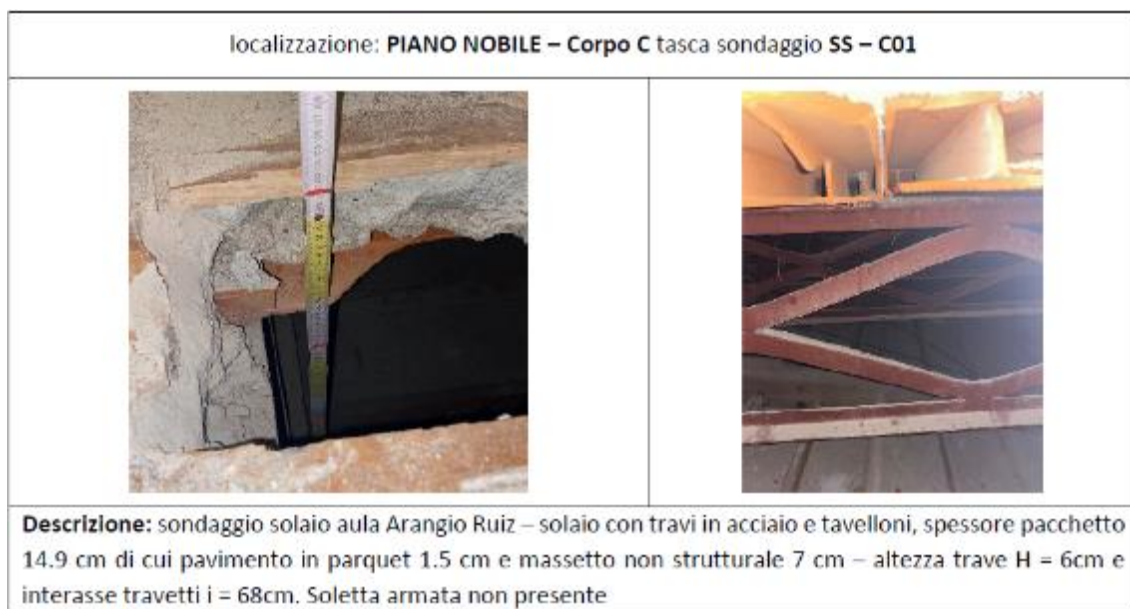
Fig. 4.26 - Rimozione locale della pavimentazione in corrispondenza dell'Aula Arangio-Ruiz al Piano Nobile del Corpo C

Il saggio locale eseguito all'estradosso del solaio dell'aula Arangio-Ruiz (solaio di calpestio nel Piano Nobile del Corpo C) mostra un solaio in travi di acciaio e tavelloni, come mostrato in Fig. 4.26, caratterizzato dall'assenza di una soletta armata al di sopra delle travi.

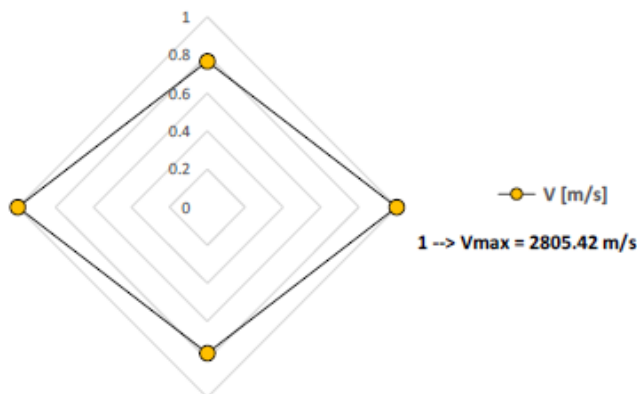
Figura 4.30 - Velocità degli ultrasuoni nella sezione di metà altezza della stessa colonna

In Figura 4.29 e Figura 4.30 viene riportato il confronto della velocità degli ultrasuoni nelle due direzioni per le due sezioni di una delle colonne indagate. Si nota la forte riduzione della velocità degli ultrasuoni (in una direzione rispetto all'altra) nella sezione di base, imputabile alla presenza di discontinuità nel materiale; tale riduzione risulta di entità inferiore per la sezione di metà altezza della colonna, dove questa può essere imputata invece al solo degrado superficiale.

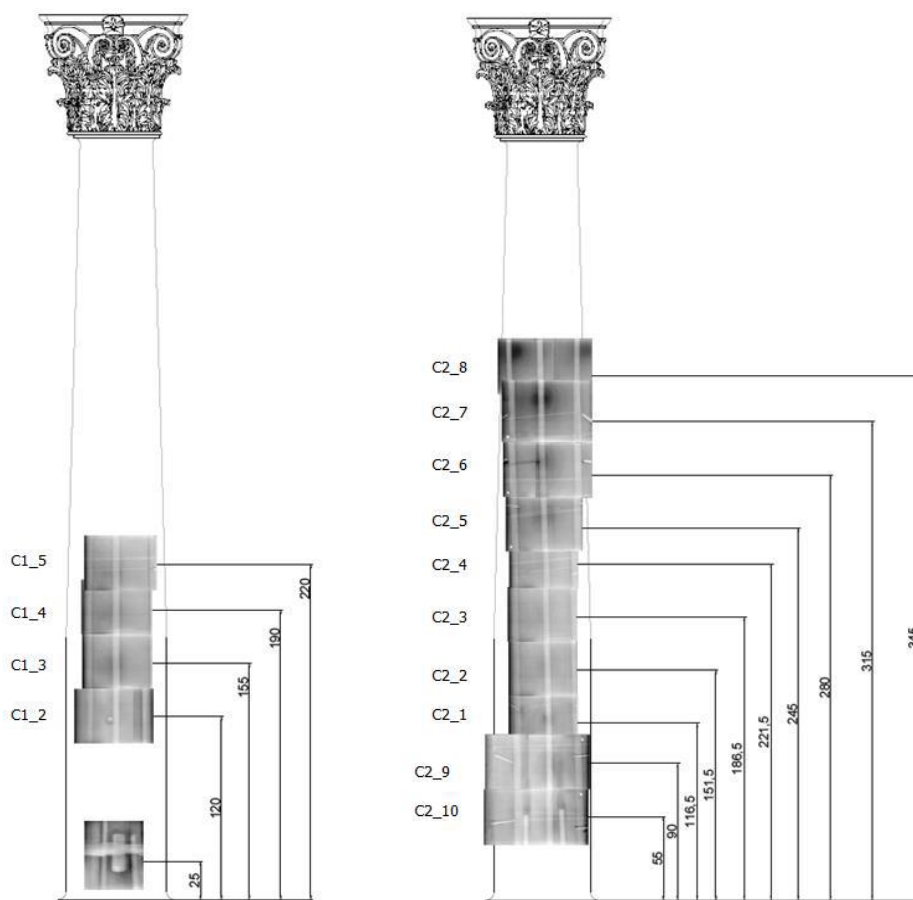
Figura 4.33 - Radiografie sulle colonne 1 e 2

L'obiettivo della prova è stato quello di valutare lo stato di conservazione delle barre di armatura inserite nelle colonne in interventi di manutenzione precedentemente eseguiti. Nello specifico la prova ha evidenziato nella quasi totalità delle aree indagate una buona omogeneità del materiale di composizione interna delle colonne con qualche leggera disgregazione superficiale (visibile anche dall'esterno).

Nella colonna 2 è stata rilevata la presenza diffusa di piccole cricche longitudinali e nella colonna 3 è stata rilevata una cricca di dimensioni più rilevanti. Internamente si è verificata la presenza di 6 ferri nella parte medio-bassa della colonna e 3 nella parte medio-alta. Nel complesso i ferri risultano ben conservati ma disposti in maniera differente nelle diverse colonne. L'unica anomalia riscontrata è relativa al basamento della colonna 5 dove, sebbene visivamente la colonna sia pendente verso il centro del portico, dalle radiografie non è visibile nessuna frattura in questo senso.

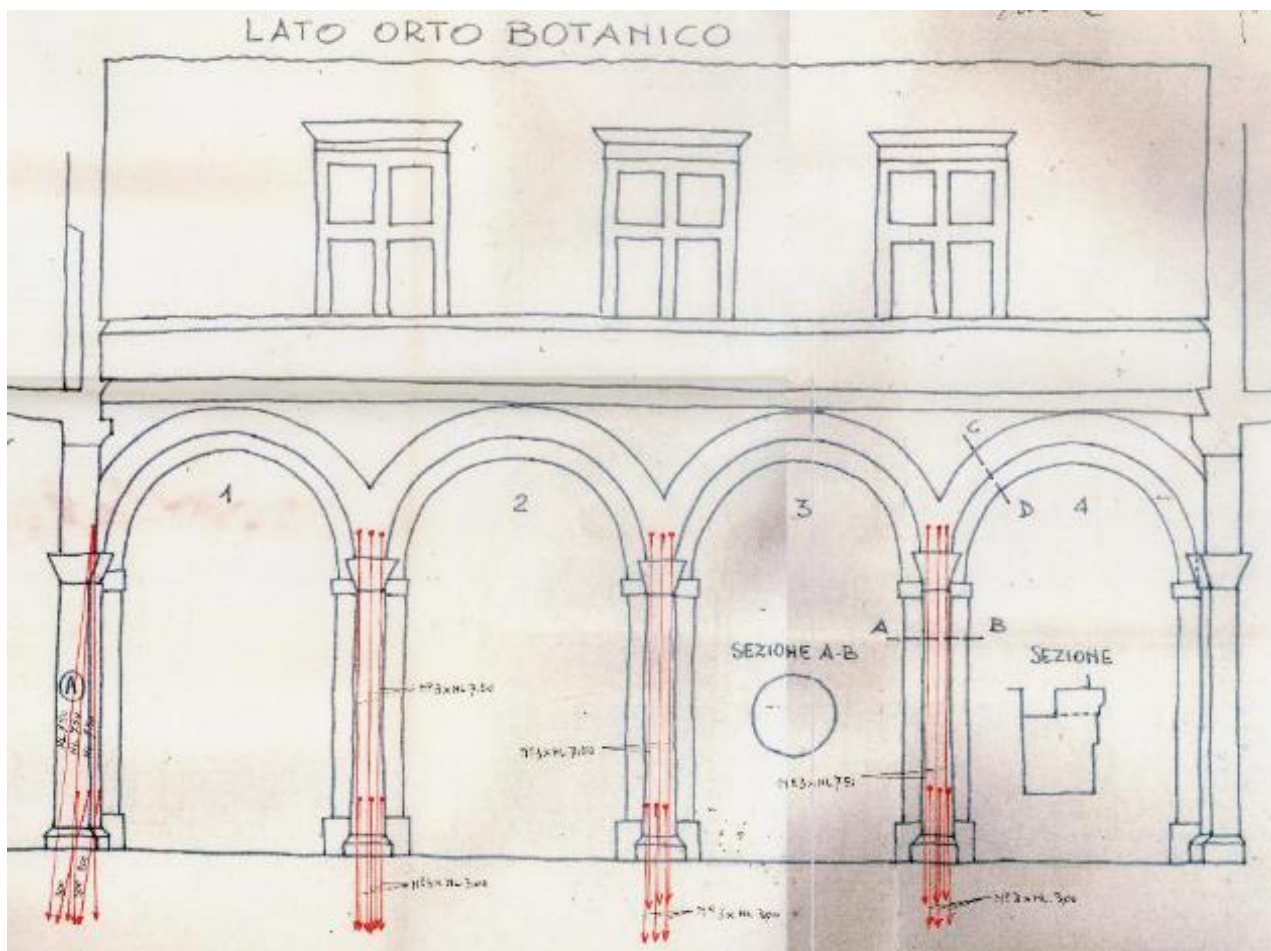
Figura 4.35 - Intervento di rinforzo delle colonne degli anni 70

Le colonne, come risulta dalla documentazione tecnica di contabilità reperita presso la Soprintendenza Archeologica, Belle Arti e Paesaggio delle Marche, sono state oggetto di un intervento con 3 barre di armatura alla base ammorsate nella fondazione e 3 barre sui fusti delle colonne (Figura 4.35). Il numero di barre rilevate con le radiografie risulta pertanto coerente con lo schema di figura.
