Riparazione dei danni e miglioramento sismico del Palazzo Ducale (da Varano), danneggiato dagli eventi sismici del 24 agosto 2016 e successivi

Piazza Cavour - 62032 - Camerino (MC) - Marche - Italia

Progetto Esecutivo Relazione indagini strutturali

RT 01	Palazzo Ducale di Camerino (MC) <i>Campagna di indagini sulle strutture murarie, sugli orizzontamenti e sul colonnato del Portico Varano</i>	RISULTATI DELLA CAMPAGNA DI INDAGINI SULLE STRUTTURE
		marzo 2022
		Pag. 1 di 194

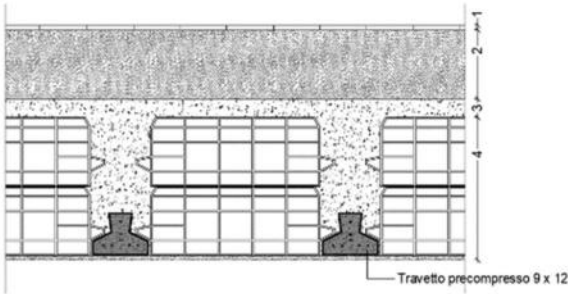
localizzazione: PIANO NOBILE – Corpo A endoscopia ES – A01

STRATIGRAFIA			
Tratto	Misura strato [cm]		Descrizione tratto indagato
	Parziale	Progressiva	
1	16	16	Pavimento + Massetto
2	4	20	Soletta
3	16	36	Laterizio (Pignatta)
4	16	52	Laterizio (Pignatta)
Note :

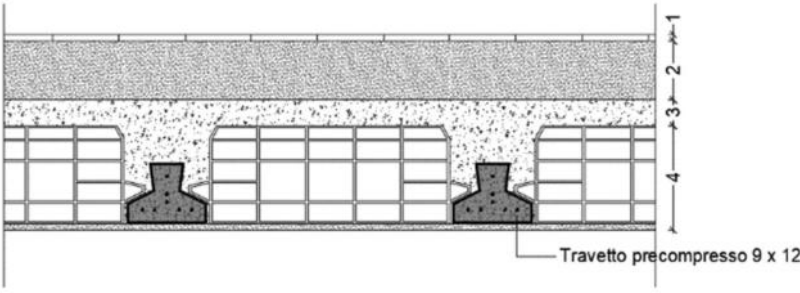
localizzazione: PIANO NOBILE – Corpo A endoscopia ES – A02

STRATIGRAFIA			
Tratto	Misura strato [cm]		Descrizione tratto indagato
	Parziale	Progressiva	
1	1,5	1,5	Pavimento
2	15,5	17	Massetto
3	4	21	Soletta
4	16	37	Laterizio (Pignatta)
Note :

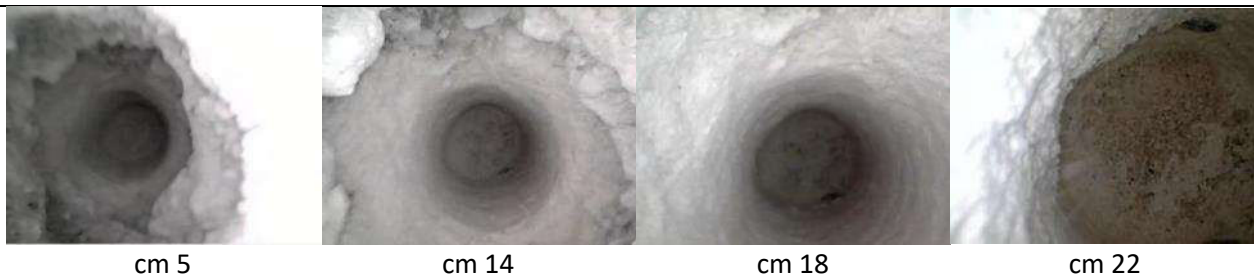
localizzazione: **PIANO NOBILE – Corpo A** endoscopia **ES – A03**

STRATIGRAFIA			
Tratto	Misura strato [cm]		Descrizione tratto indagato
	Parziale	Progressiva	
1	2	2	Pavimento
2	15	17	Massetto
3	4	24	Soletta
4	Impossibile proseguire con il perforo. Pervenuto cambio di consistenza.
Note :

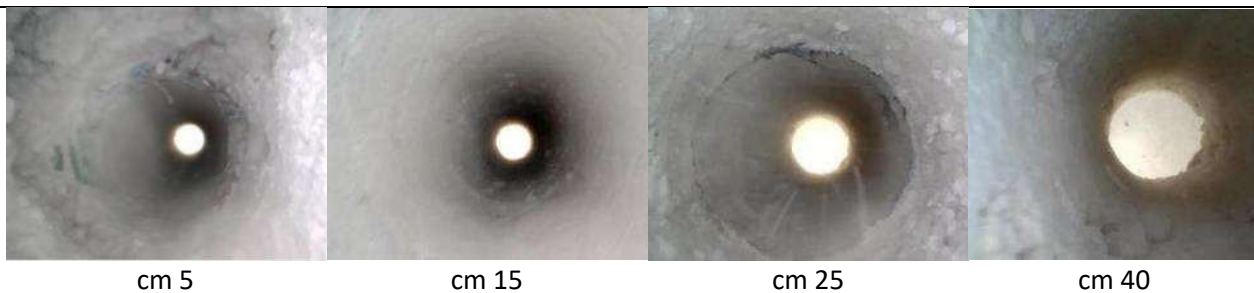
localizzazione: **PIANO NOBILE – Corpo A** endoscopia **ES – A04**

STRATIGRAFIA			
Tratto	Misura strato [cm]		Descrizione tratto indagato
	Parziale	Progressiva	
1	2	2	Pavimento
2	10	12	Massetto
3	16	28	Laterizio
4	0	28	Fibra di carbonio
5	17	45	Laterizio (mattoni, costolatura volta)
6	1	46	Intonaco
Note :

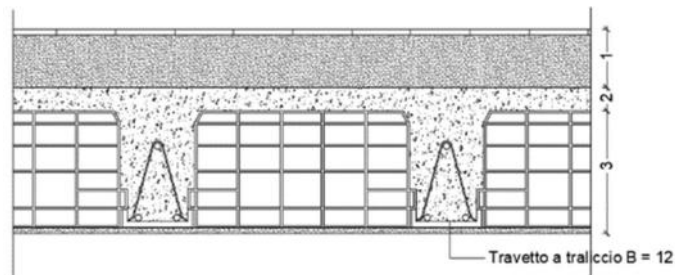
localizzazione: **PIANO NOBILE – Corpo A** endoscopia **ES – A09**

Tratto	Misura strato [cm]		Descrizione tratto indagato
	Parziale	Progressiva	
1	10	10	Pavimento + Massetto
2	5	15	Soletta
3	19	34	Laterizio (Pignatta)

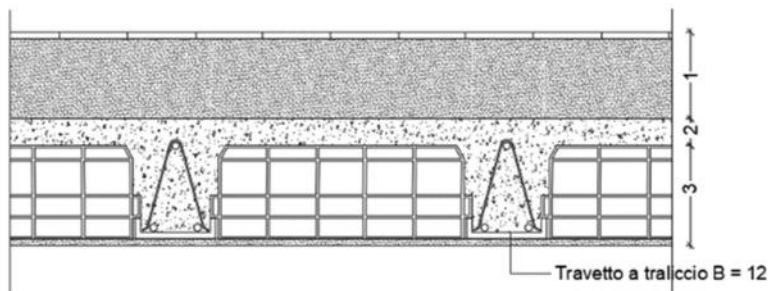
localizzazione: **PIANO NOBILE – Corpo A** endoscopia **ES – A10**

Tratto	Misura strato [cm]		Descrizione tratto indagato
	Parziale	Progressiva	
1	10	10	Pavimento + Massetto
2	4	14	Soletta
3	16	30	Pignatta

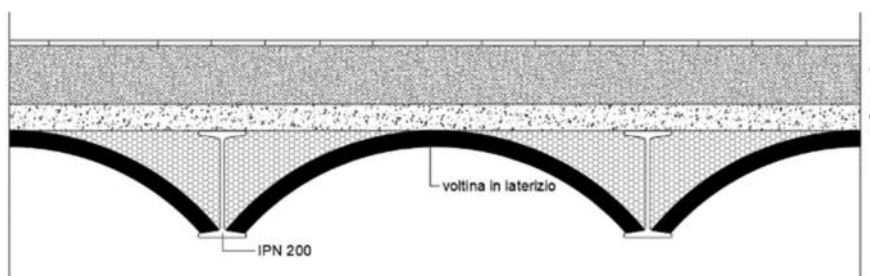
localizzazione: **PIANO NOBILE – Corpo A** endoscopia **ES – A14**

Tratto	Misura strato [cm]		Descrizione tratto indagato
	Parziale	Progressiva	
1	12	12	Pavimento + Massetto
2	7	19	Soletta
3	11,5	30,5	voltina in laterizio

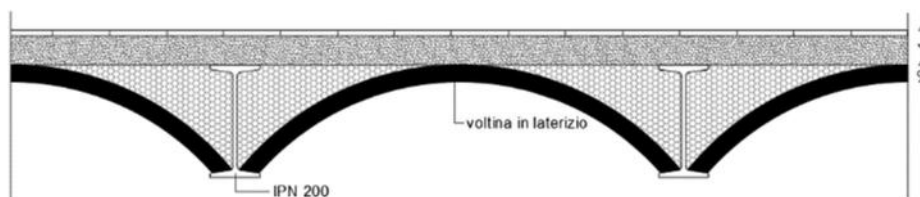
localizzazione: **PIANO NOBILE – Corpo A** endoscopia **ES – A15**

Tratto	Misura strato [cm]		Descrizione tratto indagato
	Parziale	Progressiva	
1	13	13	Pavimento + Massetto
2	5	18	Voltina

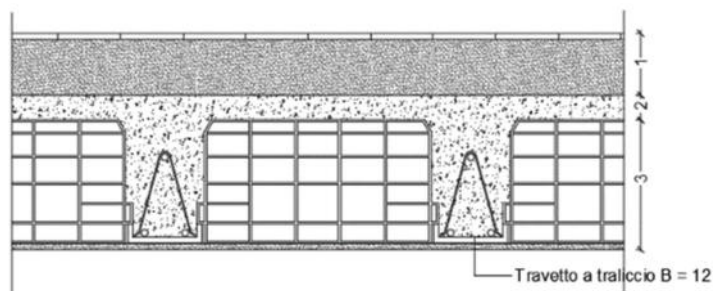
localizzazione: **PIANO AMMEZZATO – Corpo A** endoscopia **ES – A11**

Tratto	Misura strato [cm]		Descrizione tratto indagato
	Parziale	Progressiva	
1	10	10	Pavimento + Massetto
2	2	12	Rete elettrosaldata
3	12	24	Laterizio
4			controsoffitto in cartongesso

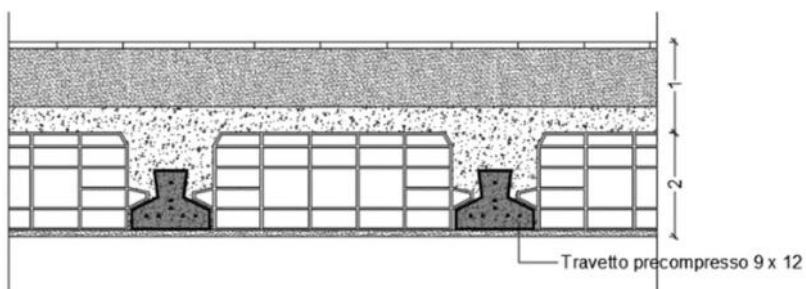
localizzazione: **PIANO NOBILE – Corpo A** endoscopia **ES – A12**

Tratto	Misura strato [cm]		Descrizione tratto indagato
	Parziale	Progressiva	
1	10	10	Pavimento + Massetto
2	15	30	Laterizio (Pignatta)

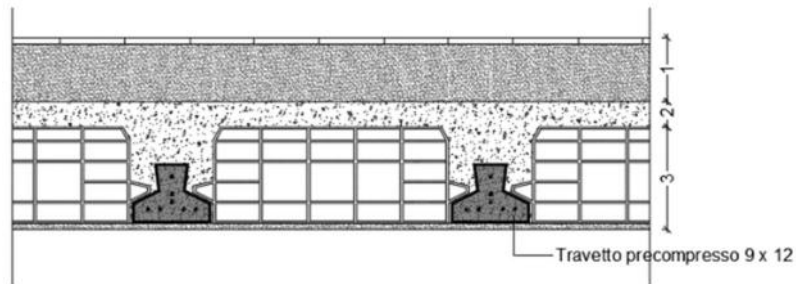
localizzazione: **PIANO AMMEZZATO – Corpo A** endoscopia **ES – A13**

Tratto	Misura strato [cm]		Descrizione tratto indagato
	Parziale	Progressiva	
1	10	10	Pavimento + Massetto
2	4	14	Soletta
3	16	30	Pignatta

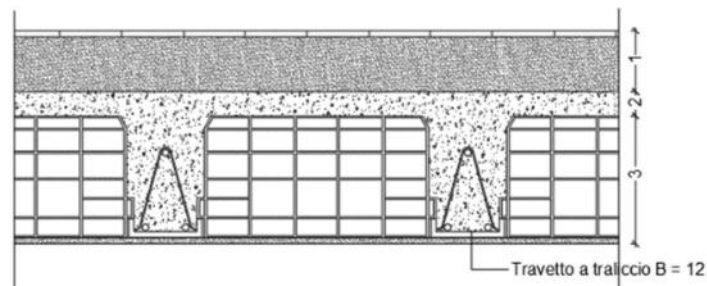
localizzazione: **PIANO AMMEZZATO – Corpo A** endoscopia **ES – A16**

Tratto	Misura strato [cm]		Descrizione tratto indagato
	Parziale	Progressiva	
1	8	8	Pavimento + Massetto
2	7	15	Soletta (Ferro a 12 cm)
3	13	28	Pignatta
4			vuoto (volta in camorcanna)

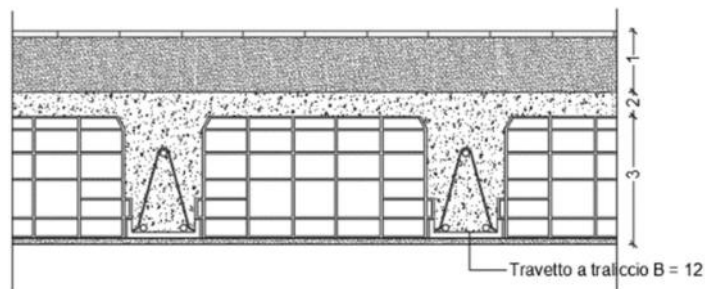
localizzazione: **PIANO AMMEZZATO – Corpo A** endoscopia **ES – A17**

Tratto	Misura strato [cm]		Descrizione tratto indagato
	Parziale	Progressiva	
1	13	13	Pavimento + Massetto
2	4	17	Soletta
3	15	32	Pignatta

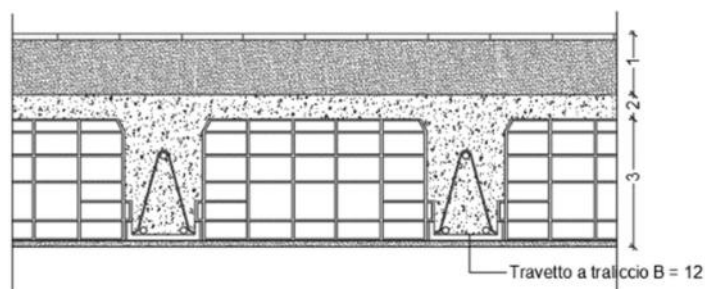
localizzazione: **PIANO AMMEZZATO – Corpo A** endoscopia **ES – A18**

Tratto	Misura strato [cm]		Descrizione tratto indagato
	Parziale	Progressiva	
1	8	8	Pavimento + Massetto
2	4	12	Soletta
3	20	32	Pignatta

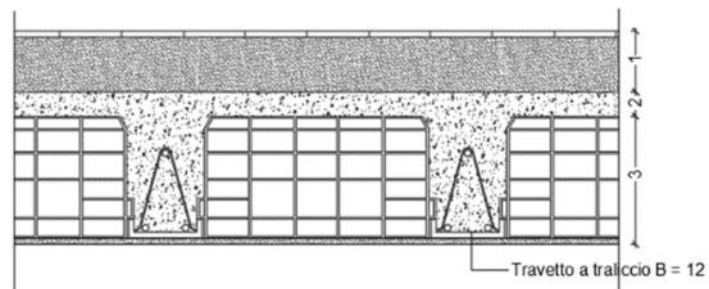
localizzazione: **PIANO AMMEZZATO – Corpo A** endoscopia **ES – A19**

Tratto	Misura strato [cm]		Descrizione tratto indagato
	Parziale	Progressiva	
1	8	8	Pavimento + Massetto
2	4	12	Soletta
3	12	24	Pignatta
4	vuoto – camorcanna scala

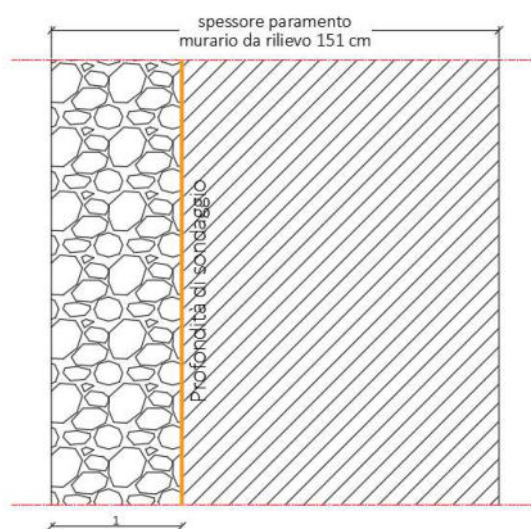
localizzazione: **PIANO STRADA – Corpo B endoscopia E – B 13**

Tratto	Misura strato [cm]		Descrizione tratto indagato
	Parziale	Progressiva	
1	44	44	blocco in arenaria
Note : su questo paramento murario è stata eseguita la prova distruttiva con martinetti piatti doppi (prova n.3)

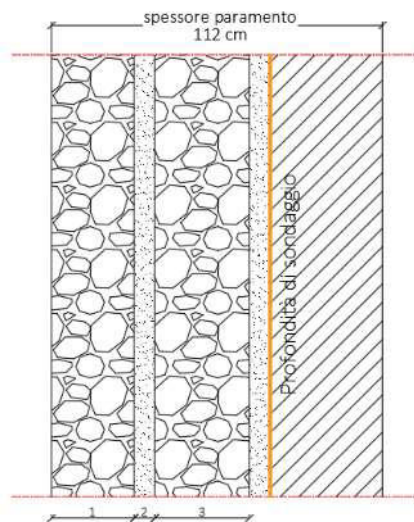
localizzazione: **PIANO STRADA – Corpo C endoscopia E – C 15**

Tratto	Misura strato [cm]		Descrizione tratto indagato
	Parziale	Progressiva	
1	28	28	blocco in arenaria
2	7	35	giunto con materiale poco consistente
3	32	67	blocco in arenaria
4	7	74	giunto con materiale poco consistente

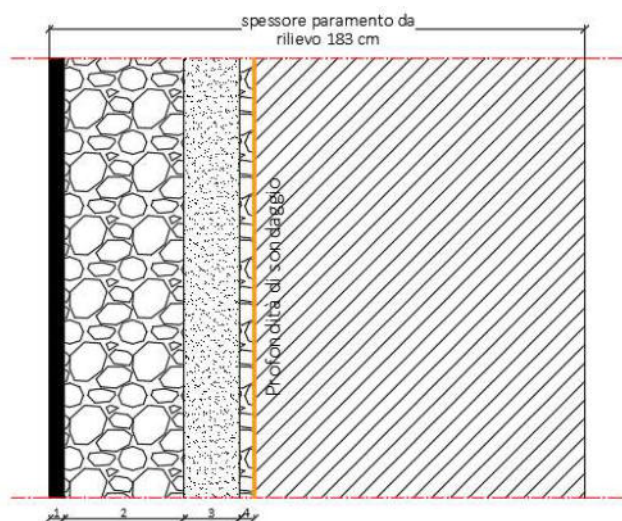
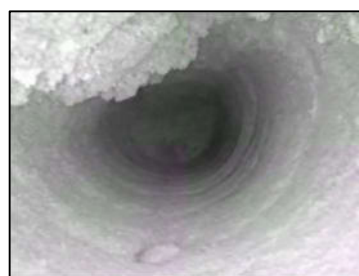
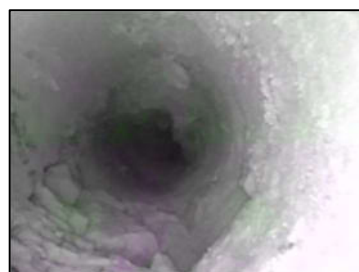
localizzazione: **PIANO AMMEZZATO – Corpo A** endoscopia **E – A 08**

da 46 a 65 cm

Tratto	Misura strato [cm]		Descrizione tratto indagato
	Parziale	Progressiva	
1	5	5	intonaco
2	41	46	paramento con blocchi in arenaria
3	19	65	riempimento poco consistente
4	10	75	blocco in arenaria

Note : superato il primo paramento, prima di arrivare al quello esterno sembra intercorsi uno strato di riempimento con materiale poco consistente.

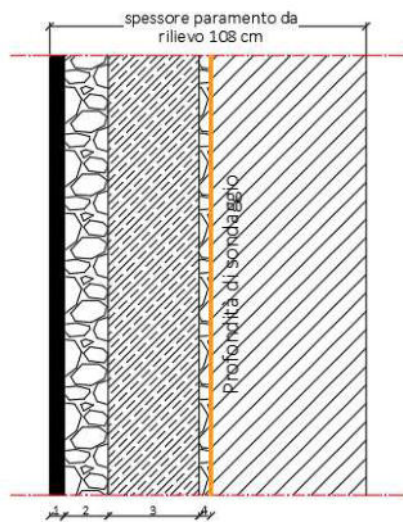
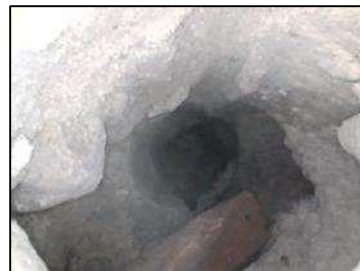
localizzazione: **PIANO AMMEZZATO – Corpo A** endoscopia **E – A 09**

da 20 a 51 cm

Tratto	Misura strato [cm]		Descrizione tratto indagato
	Parziale	Progressiva	
1	5	5	intocato
2	15	20	blocco in arenaria
3	31	51	materiale di risulta con materiale grossolano sciolto
4	4	55	blocco in arenaria

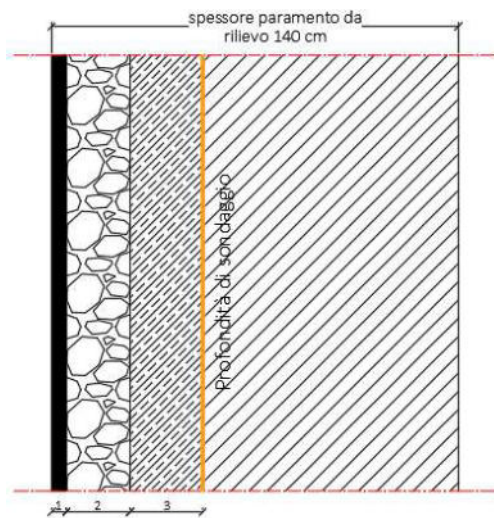
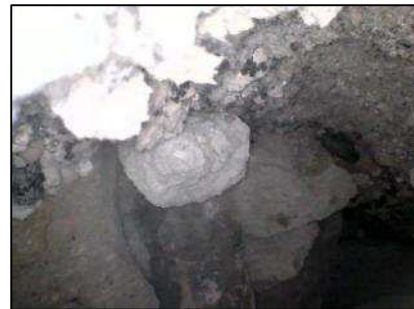
localizzazione: **PIANO AMMEZZATO – Corpo A** endoscopia **E – A 10**

da 27 a 52 cm

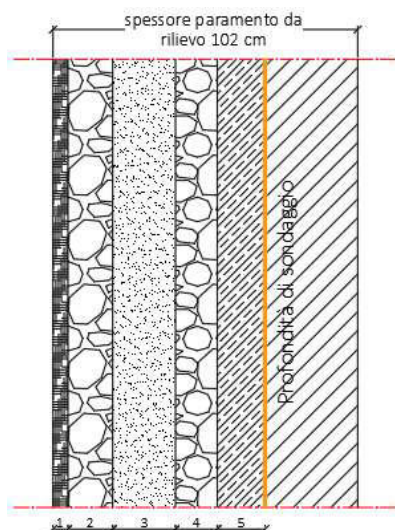
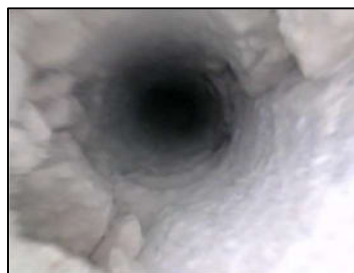
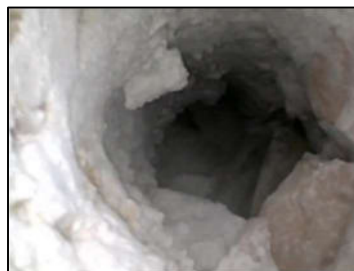
localizzazione: **PIANO AMMEZZATO – Corpo A** endoscopia **E – A 11**

da 20 a 41 cm

da 55 a 71 cm

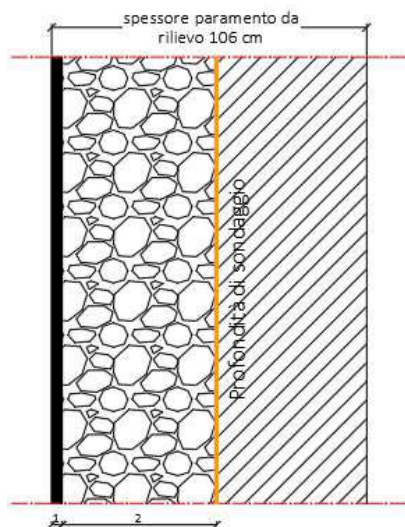
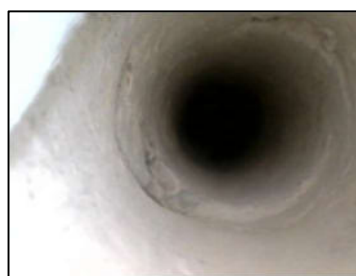
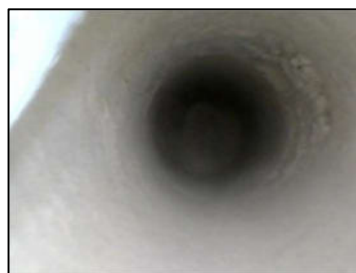
localizzazione: **PIANO AMMEZZATO – Corpo B** endoscopia **E – B 08**

a 25 cm

a 40 cm

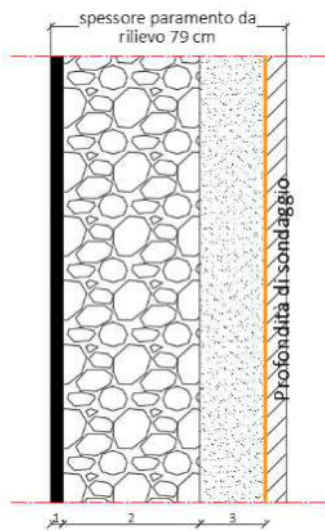
localizzazione: **PIANO AMMEZZATO – Corpo B** endoscopia **E – B 09**

a 31 cm

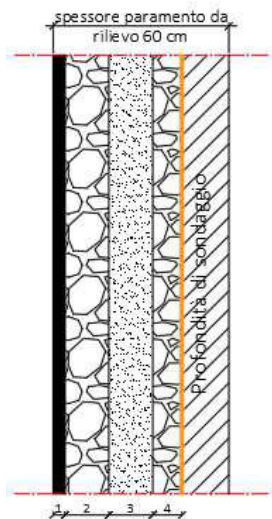
localizzazione: **PIANO AMMEZZATO – Corpo B** endoscopia **E – B 11**

a 19 cm

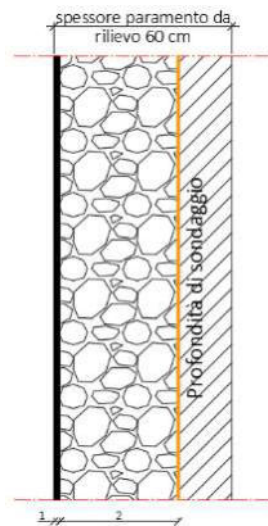
localizzazione: **PIANO AMMEZZATO – Corpo B endoscopia E – B 12**

Tratto	Misura strato [cm]	Descrizione tratto indagato	
	Parziale	Progressiva	
1	2	2	intonaco
2	40	42	paramento con blocchi in arenaria
Note :

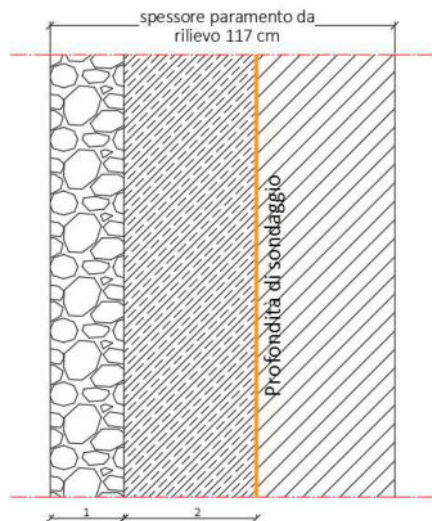
localizzazione: **PIANO AMMEZZATO – Corpo C endoscopia E – C 05**

a 25 cm

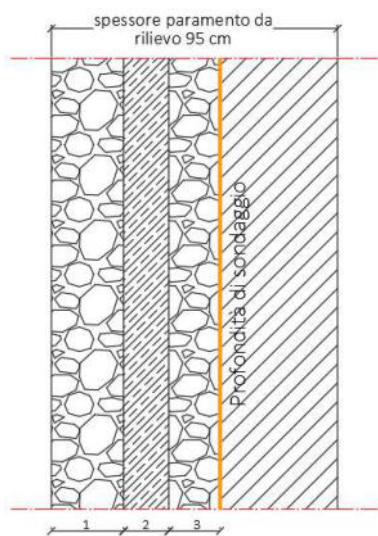
localizzazione: **PIANO AMMEZZATO – Corpo C endoscopia E – C 06**

da 24 a 39 cm

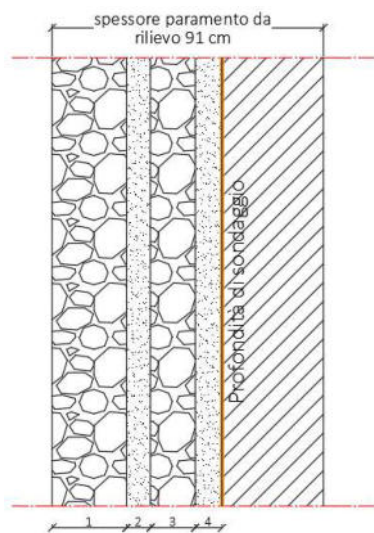
localizzazione: **PIANO AMMEZZATO – Corpo C endoscopia E – C 07**

da 25 a 33 cm

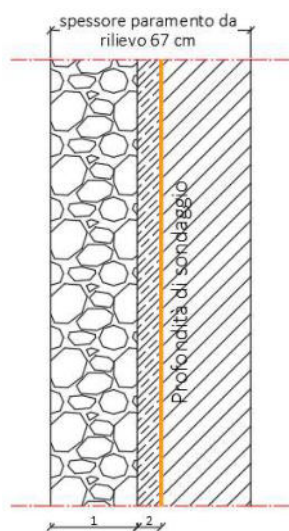
localizzazione: **PIANO AMMEZZATO – Corpo C endoscopia E – C 08**

a 29 cm

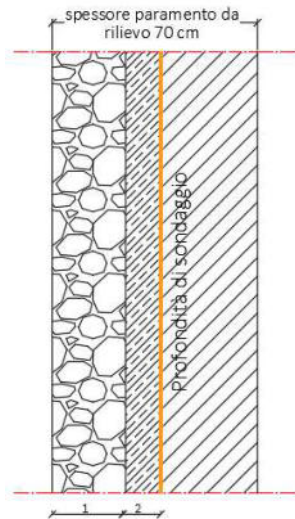
localizzazione: **PIANO AMMEZZATO – Corpo C** endoscopia **E – C 09**

a 25 cm

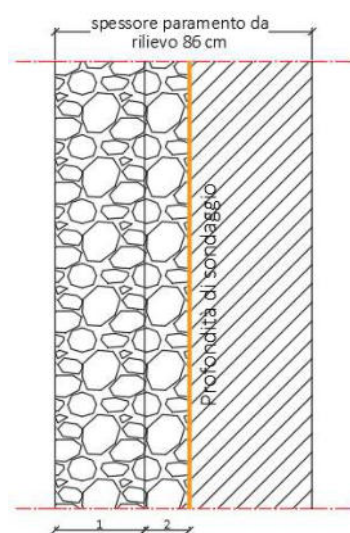
localizzazione: **PIANO AMMEZZATO – Corpo C** endoscopia E – C 10

da 30 a 45 cm

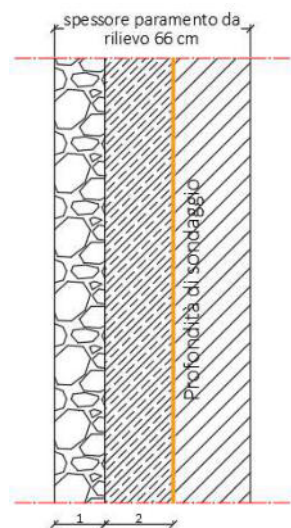
localizzazione: **PIANO AMMEZZATO – Corpo C endoscopia E – C 11**

a 17 cm

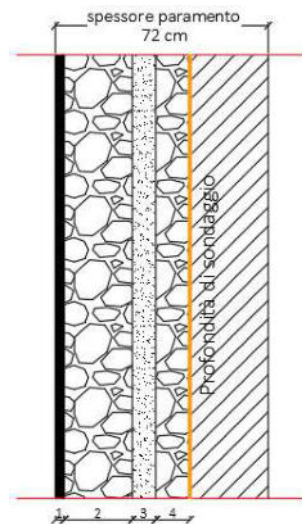
localizzazione: **PIANO NOBILE – Corpo A endoscopia E – A01**

Tratto	Misura strato [cm]		Descrizione tratto indagato
	Parziale	Progressiva	
1	3	3	intonaco
2	23	26	paramento con blocchi in arenaria a 1 testa
3	8	34	riempimento con materiale di risulta avente consistenza simile al paramento interno
4	14.5	48.5	paramento con blocchi in arenaria

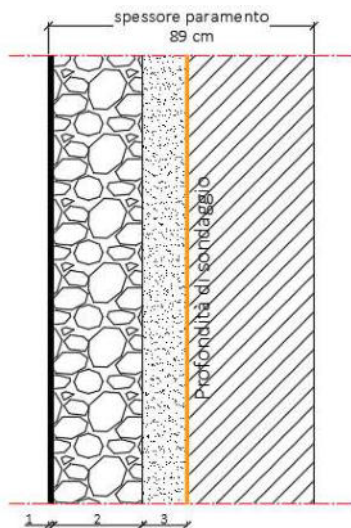
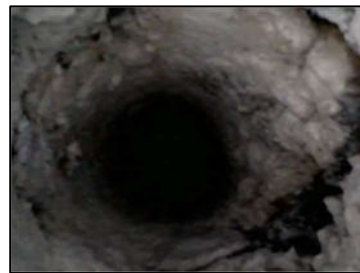
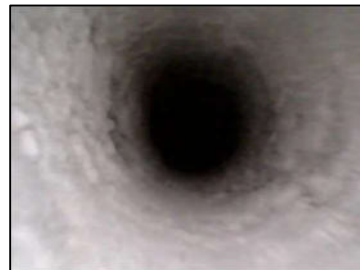
localizzazione: **PIANO NOBILE – Corpo A endoscopia E – A02**

a 31.5 cm

da 40 cm

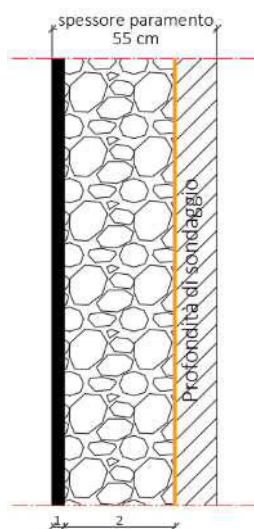
localizzazione: **PIANO NOBILE – Corpo A endoscopia E – A03**

Tratto	Misura strato [cm]		Descrizione tratto indagato
	Parziale	Progressiva	
1	4	4	intonaco
2	37	41	paramento con blocchi in arenaria a 2 teste
Note :

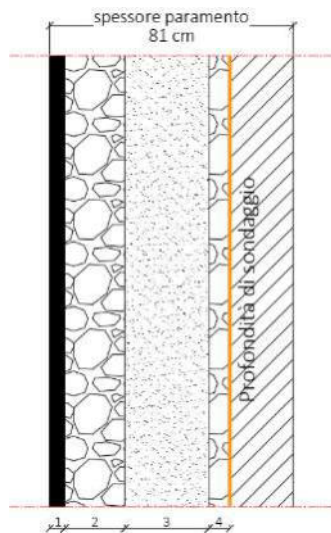
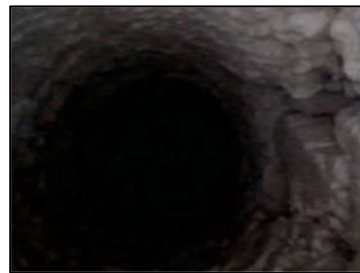
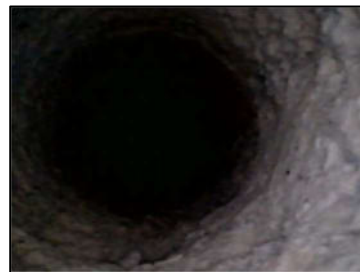
localizzazione: **PIANO NOBILE – Corpo A endoscopia E – A04**

da 25 a 53 cm

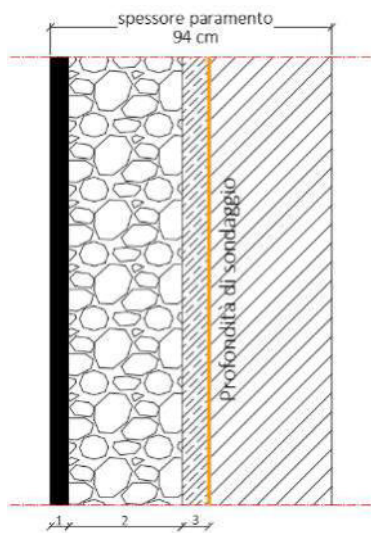
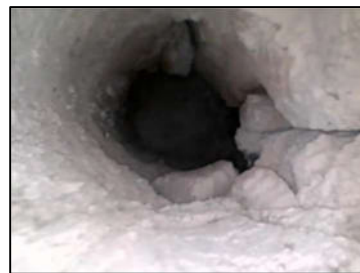
localizzazione: **PIANO NOBILE – Corpo A endoscopia E – A05**

a 40 cm

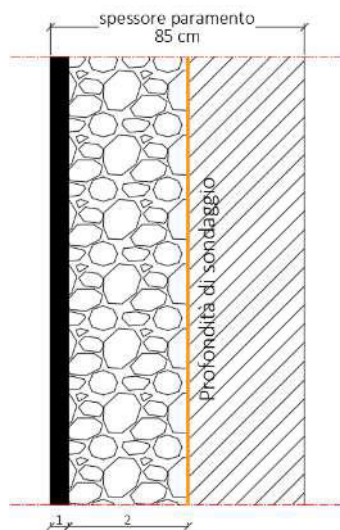
localizzazione: **PIANO NOBILE – Corpo A** endoscopia **E – A06**

Tratto	Misura strato [cm]		Descrizione tratto indagato
	Parziale	Progressiva	
1	6	6	intonaco
2	40	46	paramento murario con blocchi in arenaria
Note :

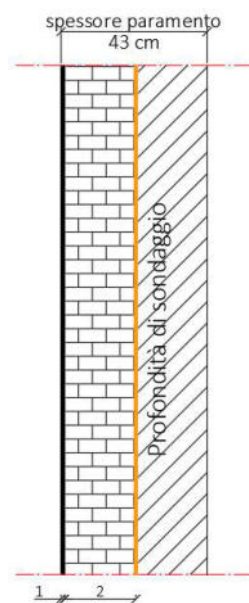
localizzazione: **PIANO NOBILE – Corpo A endoscopia E – A17**

Tratto	Misura strato [cm]		Descrizione tratto indagato
	Parziale	Progressiva	
1	1	1	intonaco
2	21	22	paramento murario con mattoni pieni
Note :

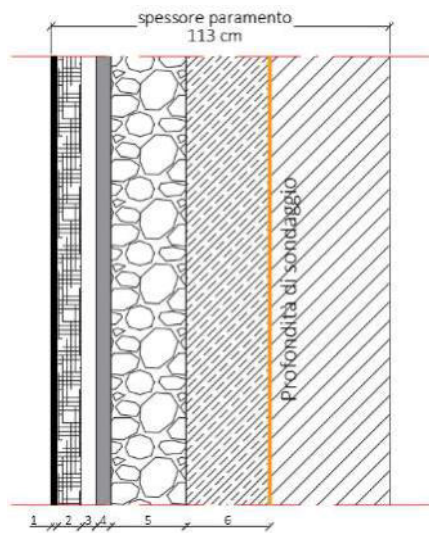
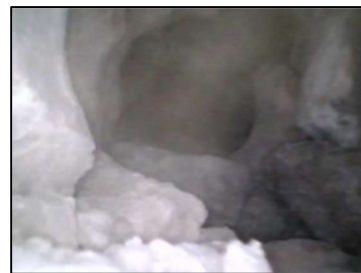
localizzazione: **PIANO NOBILE – Corpo B endoscopia E – B01**

a 45 cm

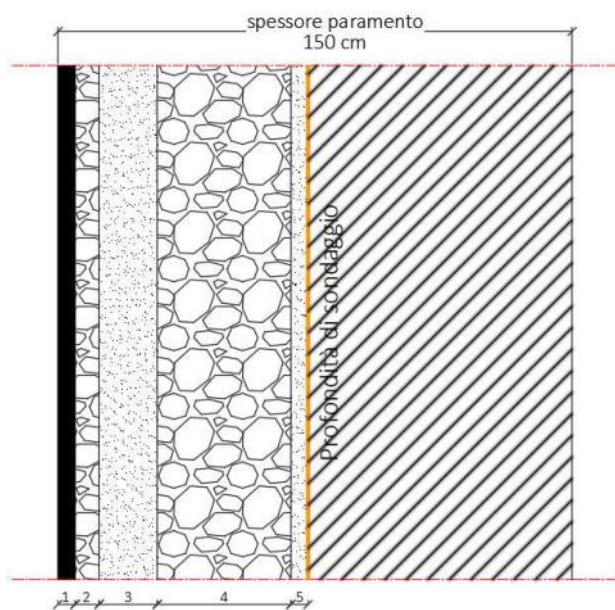
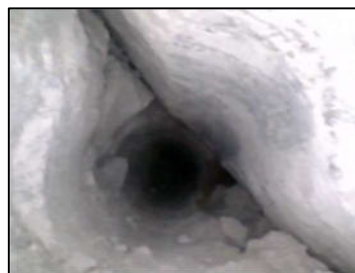
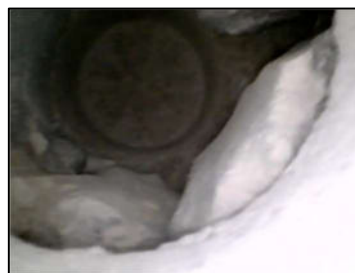
localizzazione: **PIANO NOBILE – Corpo B endoscopia E – B02**

a 12 cm

a 68 cm

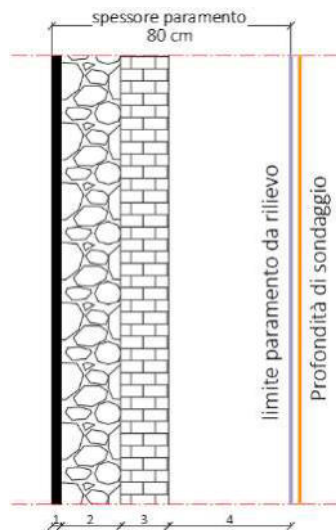
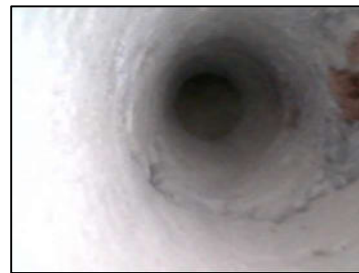
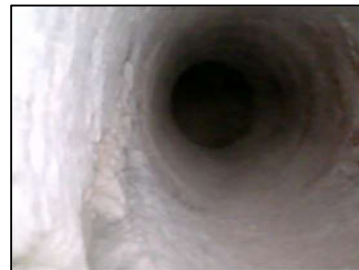
localizzazione: **PIANO NOBILE – Corpo B endoscopia E – B03**

Tratto	Misura strato [cm]		Descrizione tratto indagato
	Parziale	Progressiva	
1	3	3	intonaco
2	20	23	paramento con blocchi in arenaria
3	16	39	paramento con mattoni pieni
4	47	86	intercapedine

Note : alla profondità di sondaggio si trova l'inizio del paramento esterno

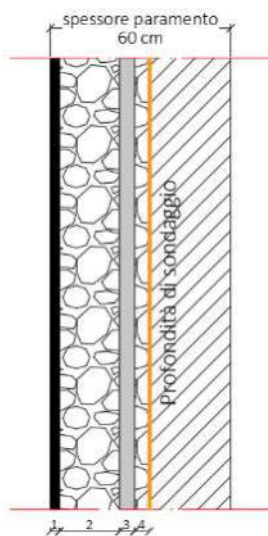
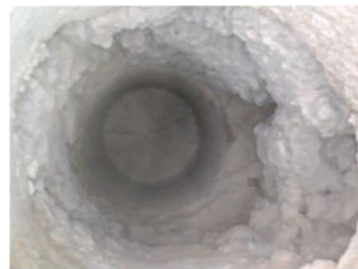
localizzazione: **PIANO NOBILE – Corpo B endoscopia E – B04**

Tratto	Misura strato [cm]		Descrizione tratto indagato
	Parziale	Progressiva	
1	3	3	intonaco
2	20	23	paramento con blocchi in arenaria
3	5	28	materiale di riempimento
4	5	33	inizio paramento con blocchi in arenaria

Note : nel tratto 3, tra 23 e 28 cm, è presente uno strato di riempimento che sembra essere realizzato con una malta di recente realizzazione

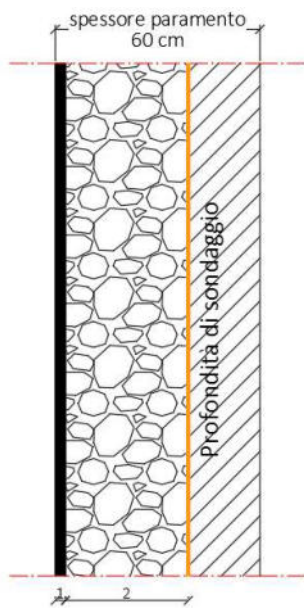
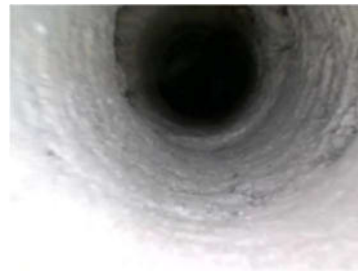
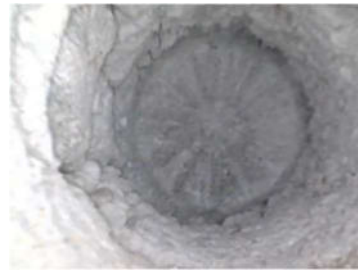
localizzazione: **PIANO NOBILE – Corpo B endoscopia E – B05**

Tratto	Misura strato [cm]		Descrizione tratto indagato
	Parziale	Progressiva	
1	3	3	intoncao
2	33	36	paramento con blocchi in arenaria

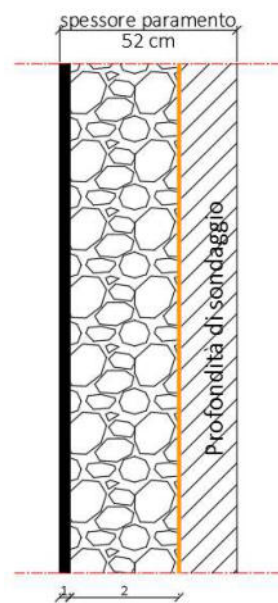
localizzazione: **PIANO NOBILE – Corpo B endoscopia E – B06**

Tratto	Misura strato [cm]		Descrizione tratto indagato
	Parziale	Progressiva	
1	3	3	intonaco
2	32	35	paramento con blocchi in arenaria
Note :

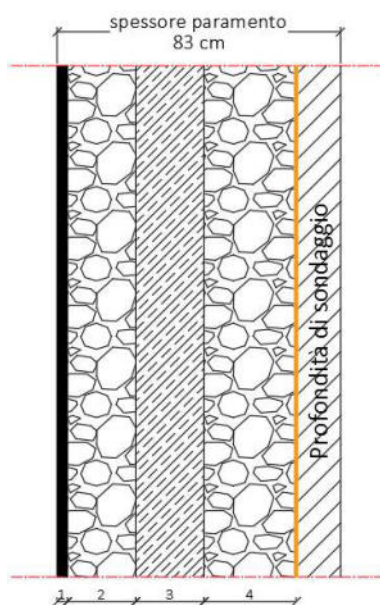
localizzazione: **PIANO NOBILE – Corpo B endoscopia E – B07**

Tratto	Misura strato [cm]		Descrizione tratto indagato
	Parziale	Progressiva	
1	3	3	intonaco
2	20	23	paramento con blocchi in arenaria
3	20	43	sacco con materiale di risulta sciolto
4	27	70	paramento con blocchi in arenaria

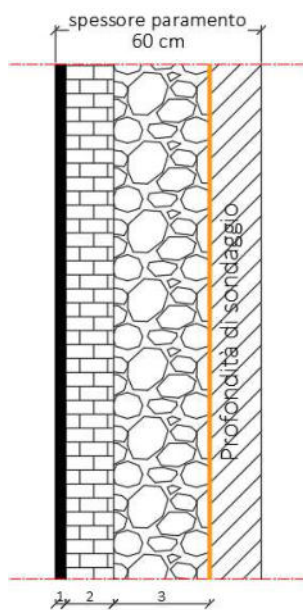
localizzazione: **PIANO NOBILE – Corpo B endoscopia E – B14**

Tratto	Misura strato [cm]		Descrizione tratto indagato
	Parziale	Progressiva	
1	3	3	intonaco
2	14	17	paramento a mattoni pieni
3	28	45	paramento con blocchi in arenaria

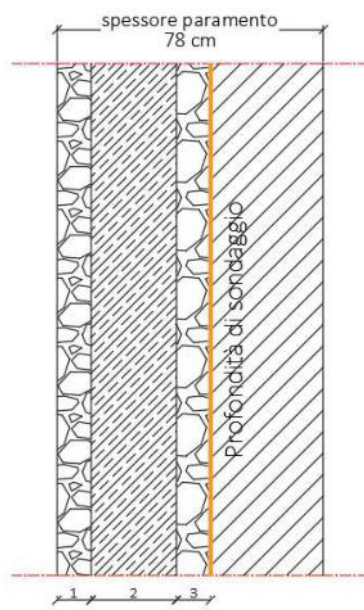
localizzazione: **PIANO NOBILE – Corpo C endoscopia E – C02**

Tratto	Misura strato [cm]		Descrizione tratto indagato
	Parziale	Progressiva	
1	10	10	paramento a 1 testa con blocchi in arenaria a
2	25	35	sacco con materiale di risulta
	10	45	paramento con blocchi in arenaria
Note :

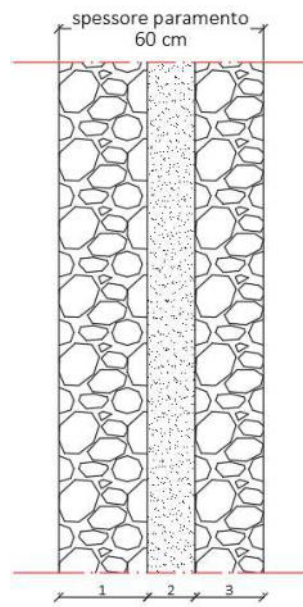
localizzazione: **PIANO NOBILE – Corpo C endoscopia E – C03**

Tratto	Misura strato [cm]		Descrizione tratto indagato
	Parziale	Progressiva	
1	26	26	paramento con blocchi in arenaria
2	14	40	riempimento con materiale di risulta poco consistente
3	20	60	paramento con blocchi in arenaria
Note :

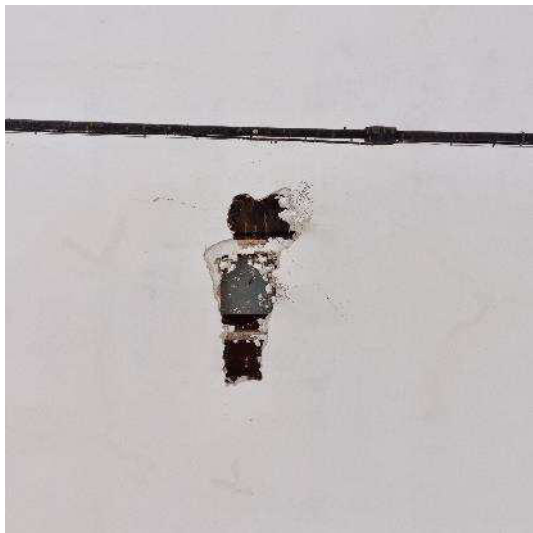
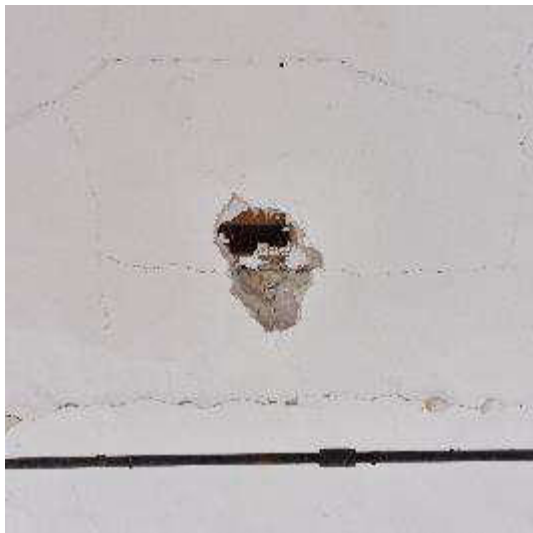
localizzazione: PIANO STRADA – Corpo A tasca sondaggio SS – A01, SS – A02

SS – A01	SS – A02
Descrizione: dai due saggi effettuati all'intradosso della volta in camorcanna si osserva nel sondaggio SR – A47 la presenza di una trave di acciaio posta in adiacenza all'arco in muratura mentre nel sondaggio SR – A46 si intravede il solaio con putrelle in acciaio e tavelloni nella zona d'angolo

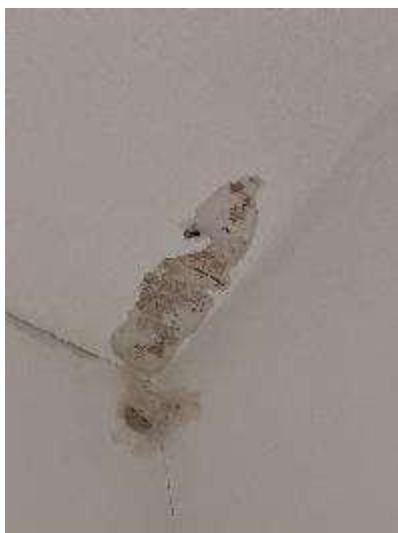
localizzazione: **PIANO STRADA – Corpo A** tasca sondaggio **SS – A03**

Descrizione: tipologia solaio piano Ammezzato caratterizzato da travetti prefabbricati a traliccio (si osserva il fondello in laterizio del travetto)

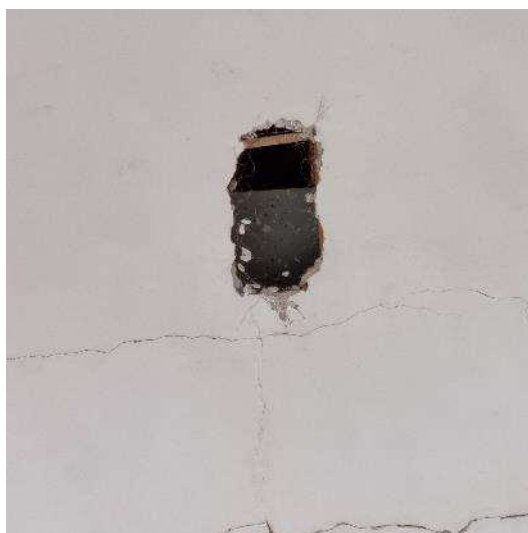
localizzazione: **PIANO STRADA – Corpo A** tasca sondaggio **SS – A04**

Descrizione: stesso sistema adottato all'angolo opposto visto in SR – A47

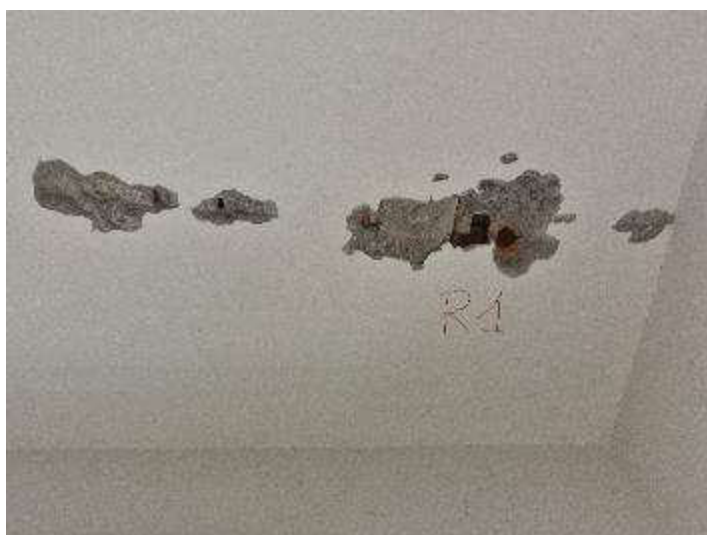
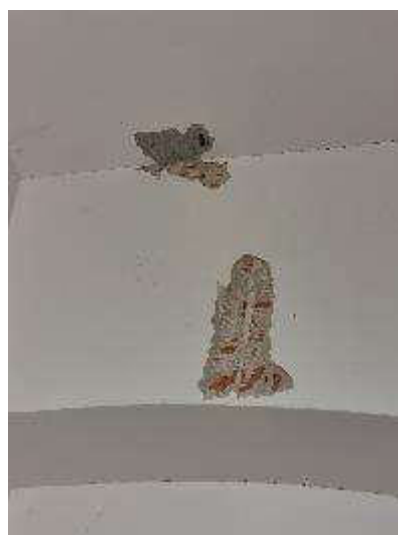
localizzazione: **PIANO STRADA – Corpo A** tasca sondaggio **SS – A05, SS – A06**

Descrizione: tipologia solaio piano Ammezzato caratterizzato da travetti prefabbricati e arco in muratura di recente realizzazione

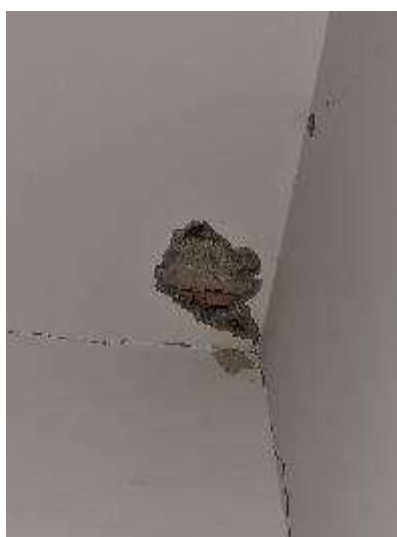
localizzazione: **PIANO STRADA – Corpo A** tasca sondaggio **SS – A07**

Descrizione: tipologia solaio piano Ammezzato caratterizzato da travetti prefabbricati

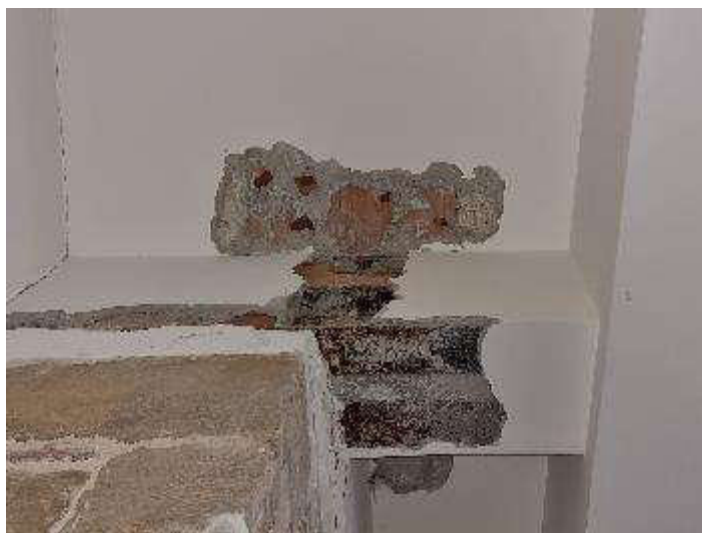
localizzazione: **PIANO STRADA – Corpo A** tasca sondaggio **SS – A08**

Descrizione: tipologia solaio piano Ammezzato caratterizzato da travetti prefabbricati e sistema di appoggio caratterizzato da n.2 profili in acciaio accoppiati

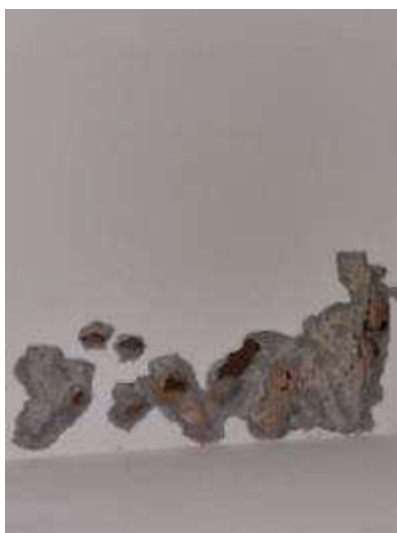
localizzazione: **PIANO STRADA – Corpo A** tasca sondaggio **SS – A09**

Descrizione: tipologia solaio piano Ammezzato caratterizzato da travetti prefabbricati

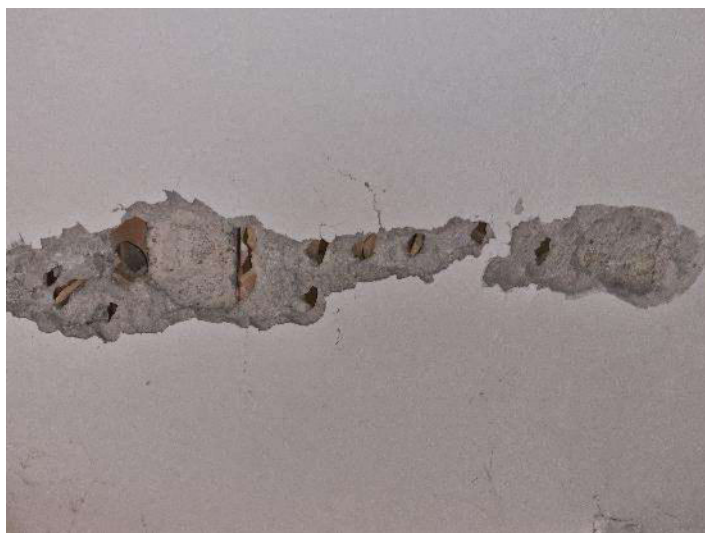
localizzazione: **PIANO AMMEZZATO – Corpo A** tasca sondaggio **SS – A12**

Descrizione: tipologia porzione solaio piano Nobile caratterizzato da travetti prefabbricati in c.a.p.

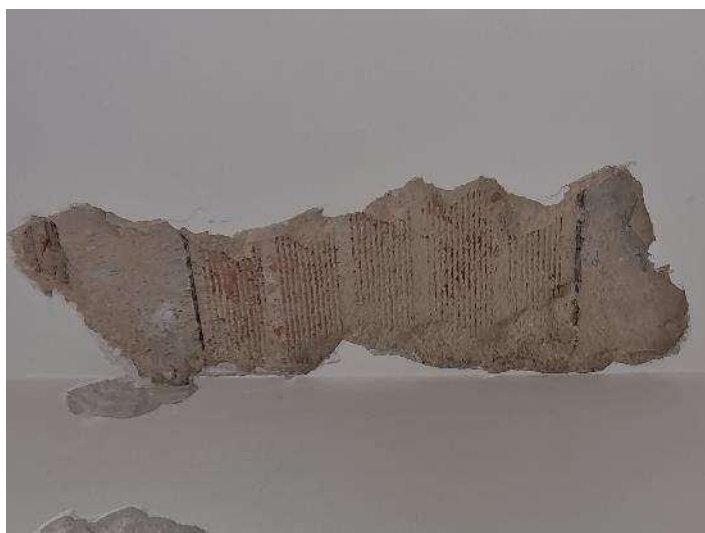
localizzazione: **PIANO AMMEZZATO – Corpo A** tasca sondaggio **SS – A13**

Descrizione: tipologia porzione solaio piano Nobile caratterizzato da doppi travetti prefabbricati in c.a.p.

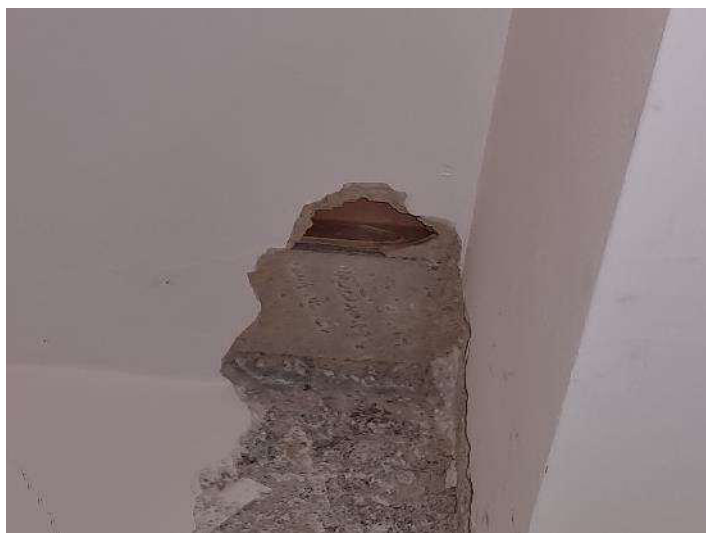
localizzazione: **PIANO AMMEZZATO – Corpo A** tasca sondaggio **SS – A14**

Descrizione: tipologia porzione solaio piano Nobile caratterizzato da travetti prefabbricati in c.a.p.

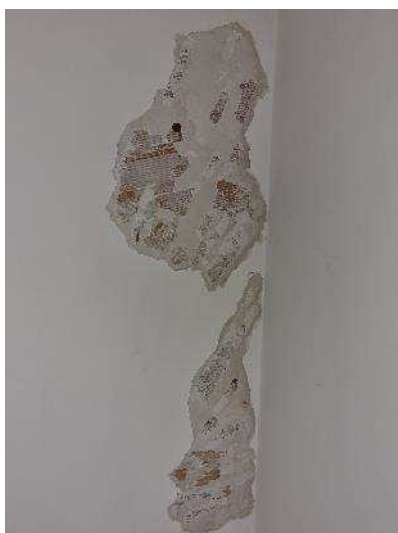
localizzazione: **PIANO AMMEZZATO – Corpo A** tasca sondaggio **SS – A15**

Descrizione: tipologia porzione solaio piano Nobile caratterizzato da travetti prefabbricati a traliccio

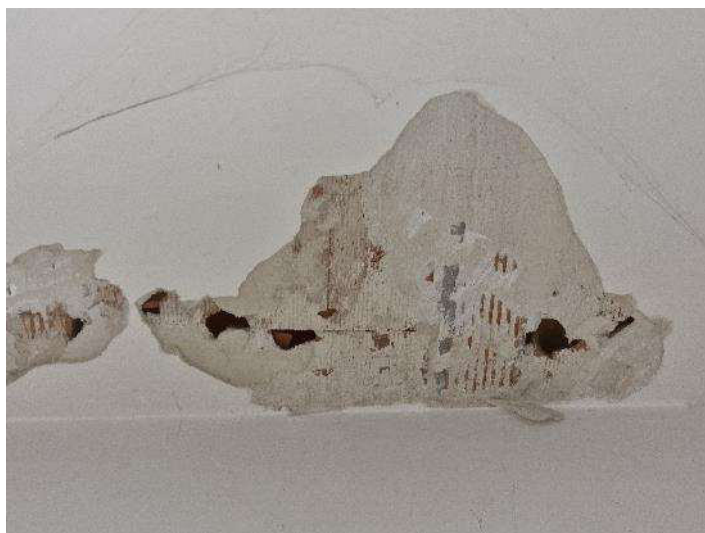
localizzazione: **PIANO AMMEZZATO – Corpo A** tasca sondaggio **SS – A16**

Descrizione: tipologia porzione solaio piano Nobile caratterizzato da travetti prefabbricati a traliccio.

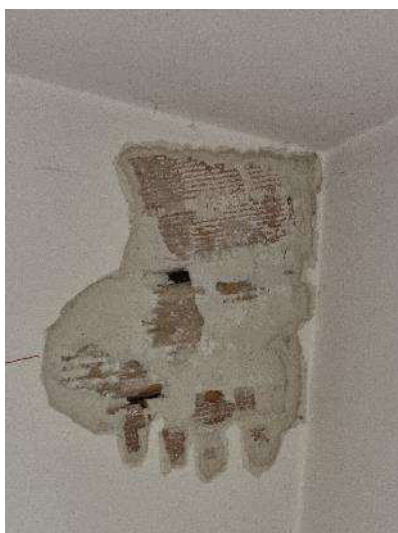
localizzazione: **PIANO AMEZZATO – Corpo A** tasca sondaggio **SS – A17**

Descrizione: tipologia porzione solaio piano Nobile caratterizzato da travetti prefabbricati a traliccio

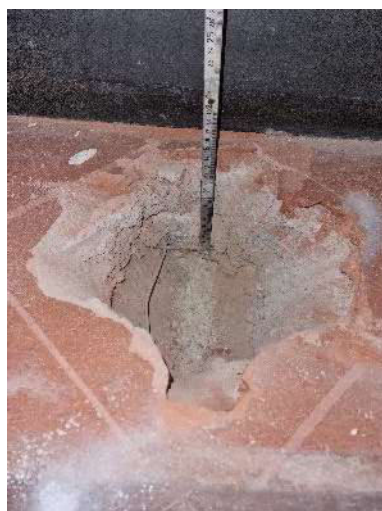
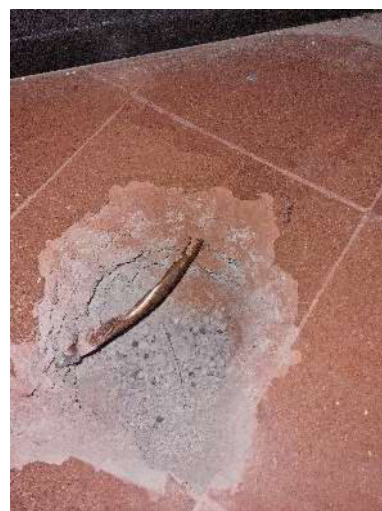
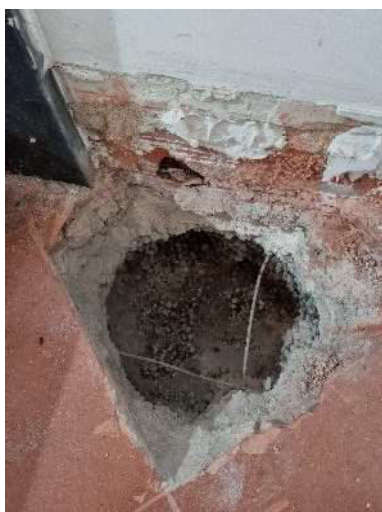
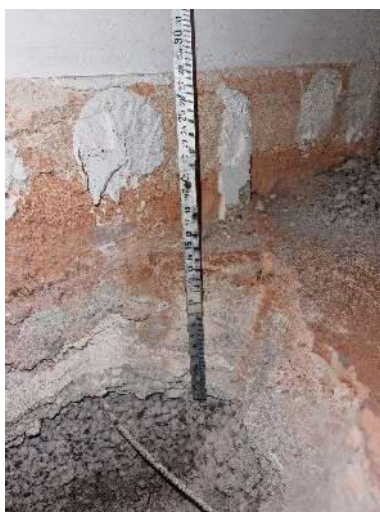
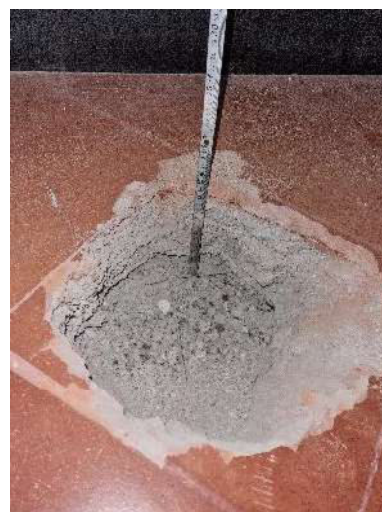
localizzazione: **PIANO AMMEZZATO – Corpo B** tasca sondaggio **SS – B01, B02, B03, B10**

Descrizione: sondaggi effettuati in chieve SS – B01 e ai due rinfianchi SS – B02, SS – B03 e SS – B10 della volta caratterizzata da un riempimento composto da materiale alleggerito, una soletta armata sp. 5 cm e un massetto di completamento da circa 10 cm comprensivo di pavimentazione in cotto

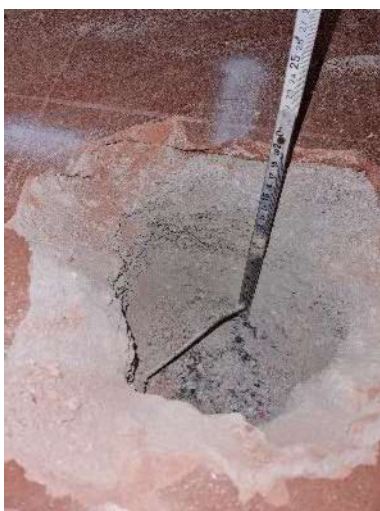
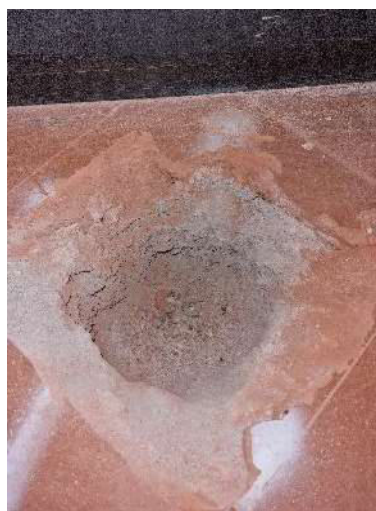
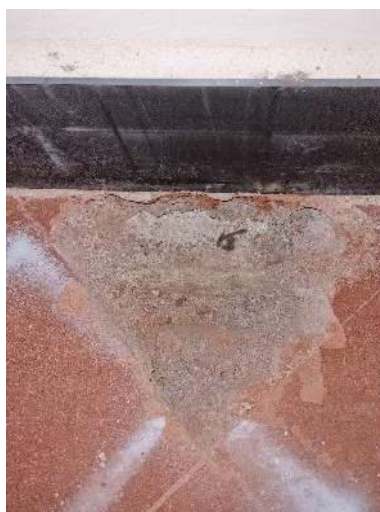
localizzazione: **PIANO AMMEZZATO – Corpo B** tasca sondaggio **SS – B04, B05, B06**

Descrizione: sondaggi effettuati in chieve SS – B04 e ai due rin fianchi SS – B05, SS – B06 della volta caratterizzata da un riempimento composto da materiale alleggerito, una soletta armata sp. 8 cm e un massetto di completamento da circa 12 cm comprensivo di pavimentazione in cotto

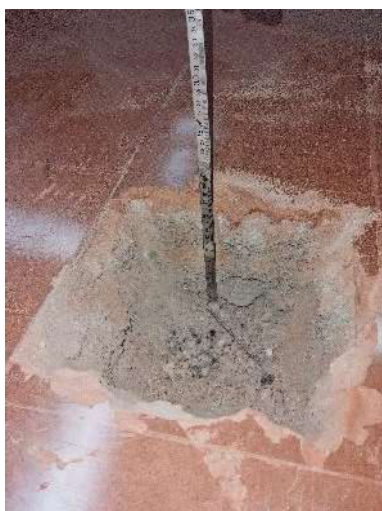
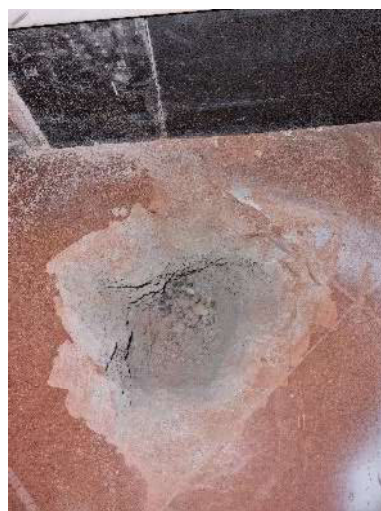
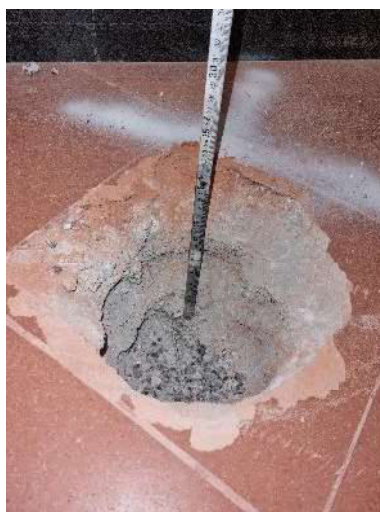
localizzazione: **PIANO AMMEZZATO – Corpo B** tasca sondaggio **SS – B07, B08, B09**

Descrizione: sondaggi effettuati in chieve SS – B07 e ai due rin fianchi SS – B08, SS – B09 della volta caratterizzata da un riempimento composto da materiale alleggerito, una soletta armata sp. 8 cm e un massetto di completamento da circa 12 cm comprensivo di pavimentazione in cotto

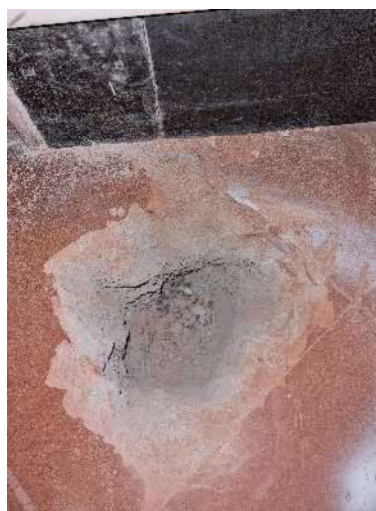
Descrizione: sondaggi effettuati in chieve SS – B07 e ai due rinfianchi SS – B08, SS – B09 della volta caratterizzata da un riempimento composto da materiale alleggerito, una soletta armata sp. 8 cm e un massetto di completamento da circa 12 cm comprensivo di pavimentazione in cotto
