Riparazione dei danni e miglioramento sismico del Palazzo Ducale (da Varano), danneggiato dagli eventi sismici del 24 agosto 2016 e successivi

Piazza Cavour - 62032 - Camerino (MC) - Marche - Italia

Progetto Esecutivo Relazione indagini strutturali

RT 01	Palazzo Ducale di Camerino (MC) <i>Campagna di indagini sulle strutture murarie, sugli orizzontamenti e sul colonnato del Portico Varano</i>	RISULTATI DELLA CAMPAGNA DI INDAGINI SULLE STRUTTURE
		marzo 2022
		Pag. 1 di 194

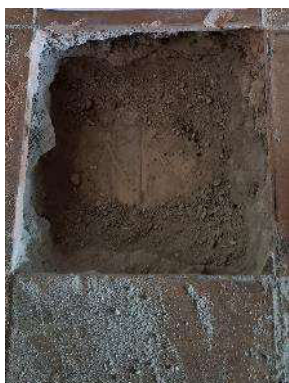
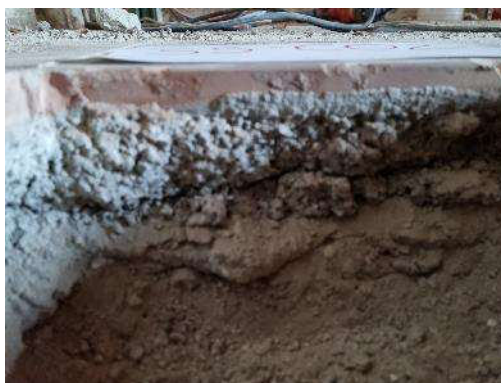
localizzazione: **PIANO AMMEZZATO – Corpo C** tasca sondaggio **SS – C02**

Descrizione: sondaggi solaio Aula Antinori piano Ammezzato – solaio in legno spessore pacchetto complessivo 11.5 cm di cui pavimento in cotto 2 cm e massetto non strutturale 9.5 cm. Soletta armata non presente

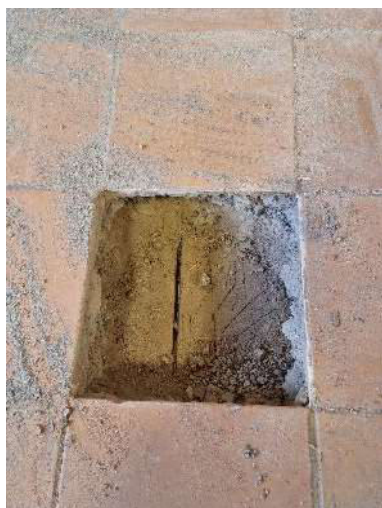
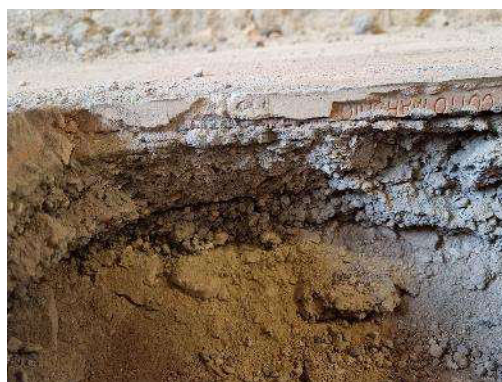
localizzazione: **PIANO AMMEZZATO – Corpo C** tasca sondaggio **SS – C03**

Descrizione: sondaggio solaio in legno, spessore pacchetto complessivo 13.5 cm di cui pavimento in cotto 2 cm e massetto non strutturale 11.5 cm. Soletta armata non presente

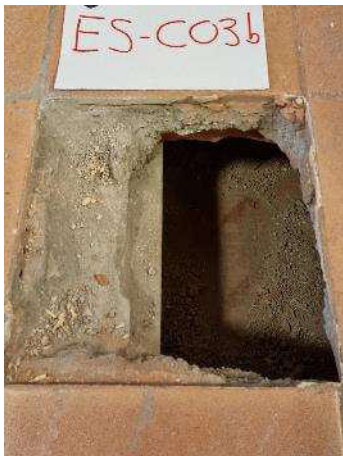
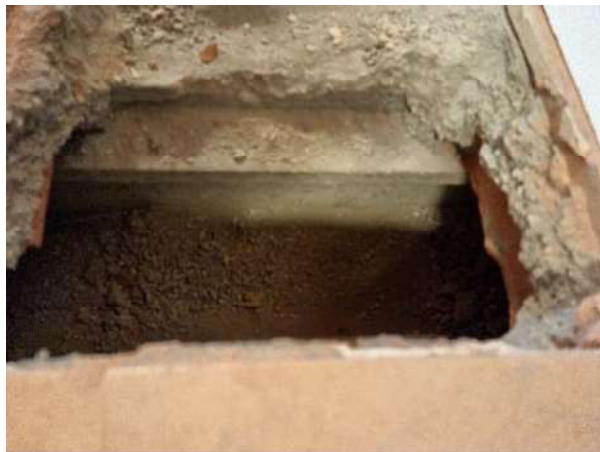
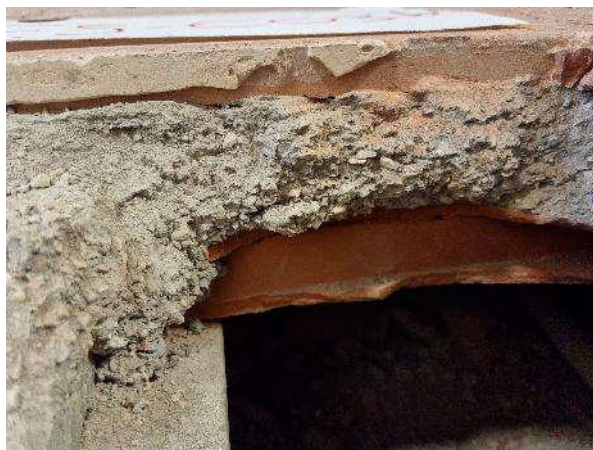
localizzazione: **PIANO AMMEZZATO – Corpo C** tasca sondaggio **SS – C04**

Descrizione: sondaggio solaio – solaio con travetti tipo varese e tavelloni, spessore pacchetto complessivo 26 cm di cui pavimento in cotto 1.5 cm e massetto non strutturale 4 cm – vuoto tra i tavelloni all’estradosso e l’intradosso circa 20.5 cm – base travetto B = 13 cm e interasse travetti i = 68cm. Soletta armata non presente

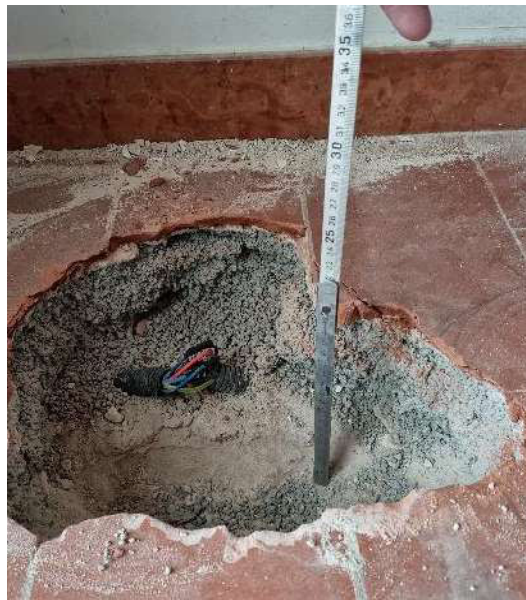
localizzazione: **PIANO NOBILE – Corpo A** tasca sondaggio **SS – A01**

Descrizione: sondaggio solaio – volta a crociera , spessore pacchetto strutturale comprensivo di massetto alleggerito e pavimento in cotto 16 cm. Soletta armata non presente

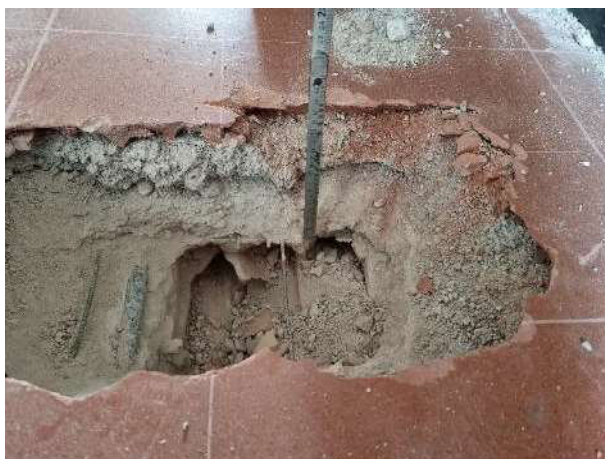
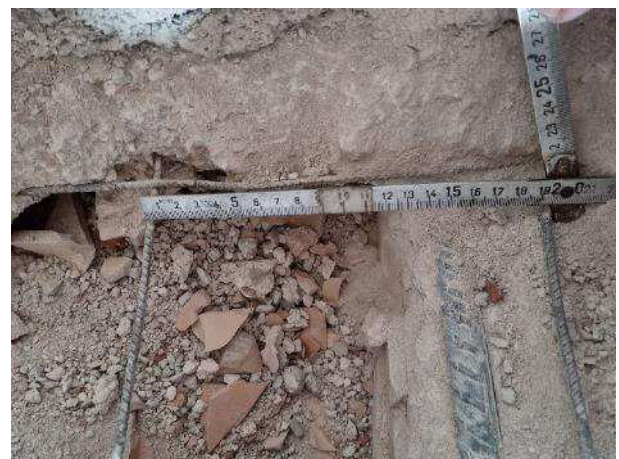
localizzazione: **PIANO NOBILE – Corpo B** tasca sondaggio **SS – B01**

Descrizione : sondaggio solaio – solaio latero cemento con travetti a traliccio, spessore pacchetto 16 cm di cui 6 cm di soletta armata e 10 massetto + pavimento in cotto – la rete elettrosaldata ha una magli di circa 18 cm

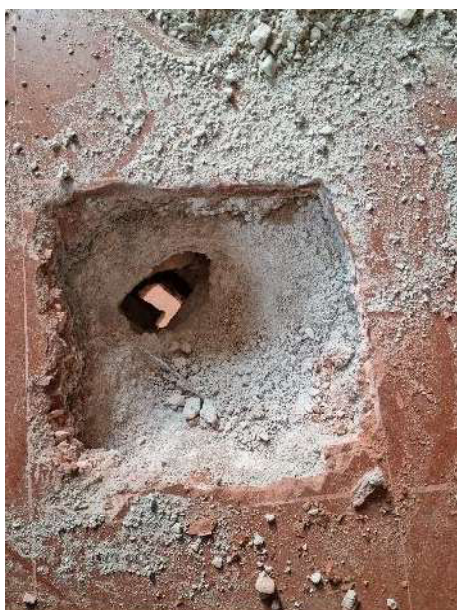
SS – B02

Descrizione: sondaggio solaio – come sondaggio SS – B01

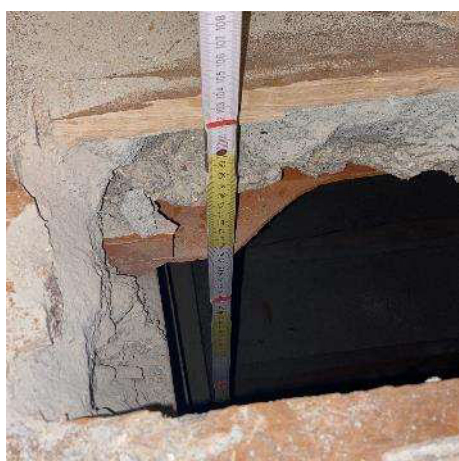
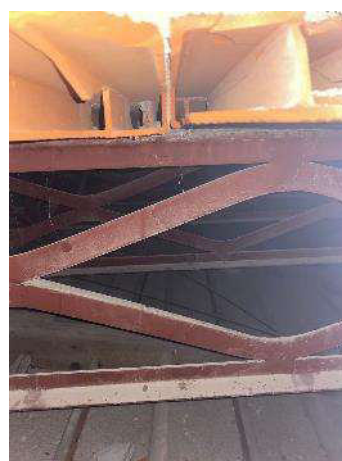
localizzazione: **PIANO NOBILE – Corpo C** tasca sondaggio **SS – C01**

Descrizione: sondaggio solaio aula Arangio Ruiz – solaio con travi in acciaio e tavelloni, spessore pacchetto 14.9 cm di cui pavimento in parquet 1.5 cm e massetto non strutturale 7 cm – altezza trave H = 6cm e interasse travetti i = 68cm. Soletta armata non presente

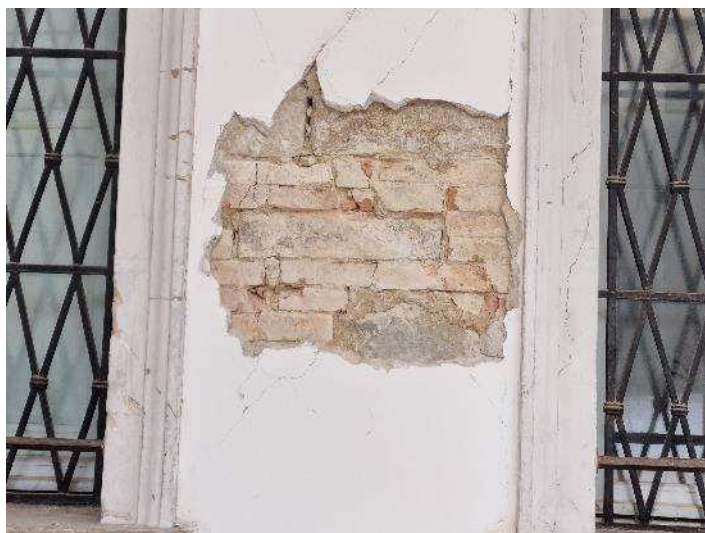
localizzazione: **PIANO STRADA – Corpo A** tasca sondaggio **SRm – A24**

Descrizione: rimozione intonaco superficiale – dal sondaggio si osserva una fodera esterna in mattoni di recente realizzazione

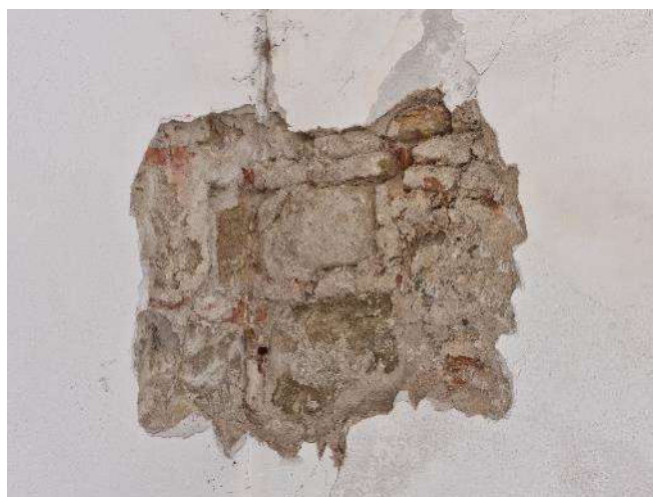
localizzazione: **PIANO STRADA – Corpo A** tasca sondaggio **SRm – A25**

Descrizione: rimozione intonaco superficiale – dal sondaggio si osserva un mal ammorsamento tra il paramento perimetriale e quello di spina e murature realizzate con elementi di diversa pezzatura

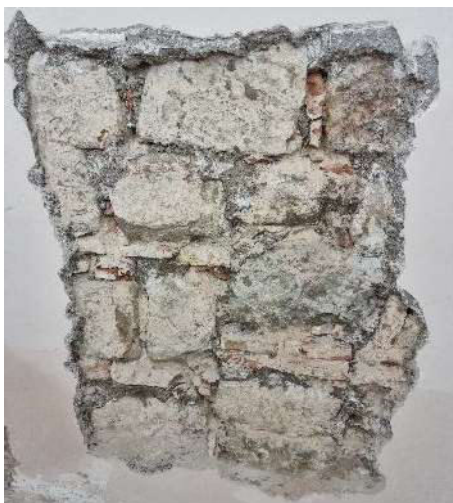
localizzazione: **PIANO STRADA – Corpo B** tasca sondaggio **SRa – B11**

Descrizione: muratura caotica realizzata con elementi in arenaria, si osserva una non regolarità dei ricorsi di malta i quali però sembrano essere stati ristilati almeno parzialmente con cemento – si osserva un intonaco ad alto contenuto di cemento

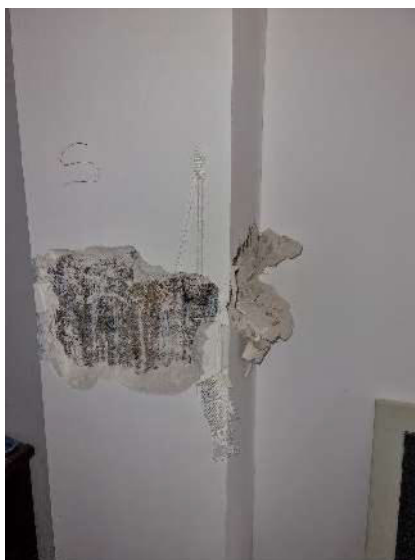
localizzazione: **PIANO AMMEZZATO – Corpo A** tasca sondaggio **SRm – A18**

Descrizione: dal sondaggio è stato riportato alla luce un intervento di cerchiatura con fibre di carbonio del pilastro in c.a.

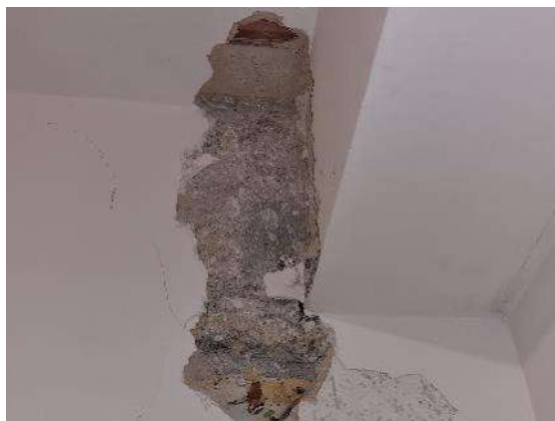
localizzazione: **PIANO AMMEZZATO – Corpo A** tasca sondaggio **SRa – A19**

Descrizione: presenza di un cordolo in c.a. a livello dell'orizzontamento di piano

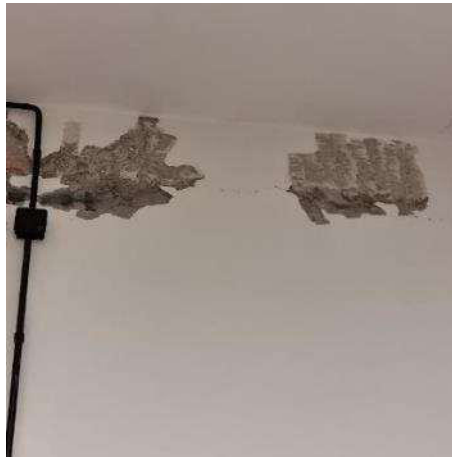
localizzazione: **PIANO AMMEZZATO – Corpo A** tasca sondaggio **SRa – A20**

Descrizione: presenza di un cordolo in c.a. a livello dell'orizzontamento di piano

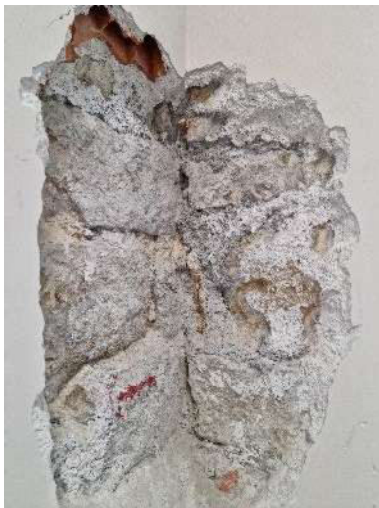
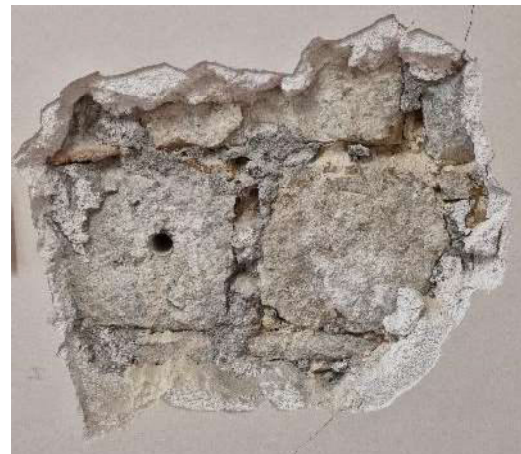
localizzazione: **PIANO AMMEZZATO – Corpo B** tasca sondaggio **SRm – B05**

Descrizione: Ammorzamento inesistente tra il muro perimetrale e il muro di spina

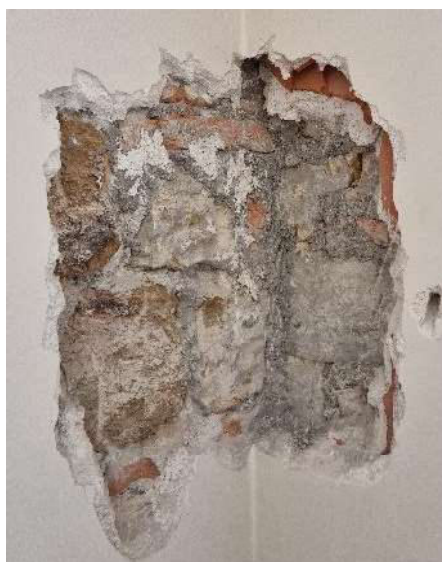
localizzazione: **PIANO AMMEZZATO – Corpo B tasca sondaggio SRm – B08**

Descrizione: si rimarca il non ammorsamento tra il muro perimetrale e quello di spina – si osserva una ristilatura dei ricorsi di malta

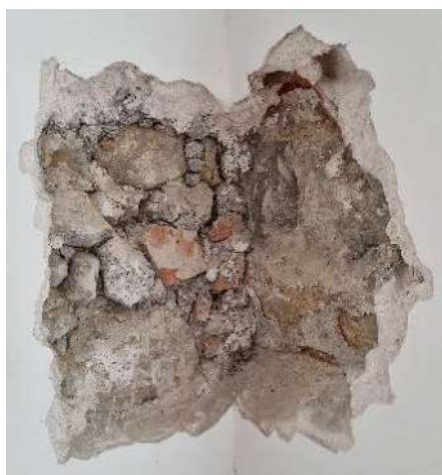
localizzazione: **PIANO AMMEZZATO – Corpo B tasca sondaggio SRm – B09**

Descrizione: si rimarca il non ammorsamento tra il muro perimetrale e quello di spina – disomogeneità dei paramenti murari, presenza di elementi lapidei irregolari

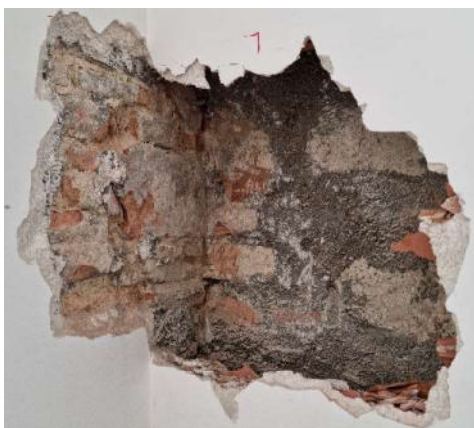
localizzazione: **PIANO AMMEZZATO – Corpo B** tasca sondaggio **SRm – B10**

Descrizione: presenza di una intercapedine di 8cm + forato da 8 cm sul muro di spina caratterizzato da ricorsi di malta ristilati con malta cementizia - si rimarca il non ammorsamento tra il muro perimetrale e quello di spina

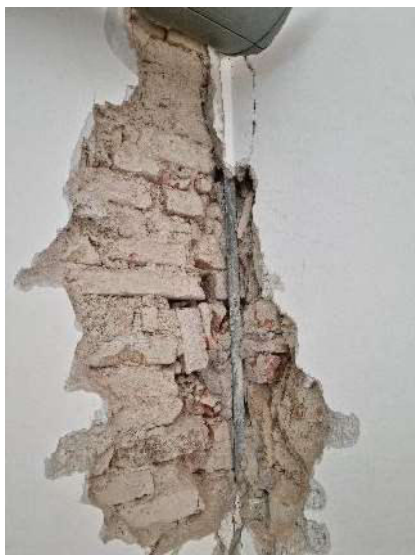
localizzazione: **PIANO NOBILE – Corpo A** tasca sondaggio **SRm – A01**

Descrizione: zona di collegamento tra il muro perimetrale e quello di spina molto disomogenea – ammoramento non resente

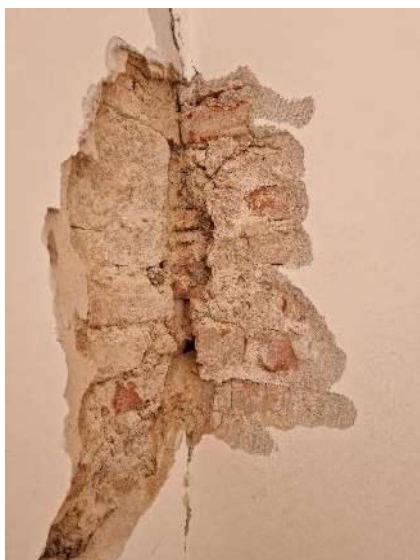
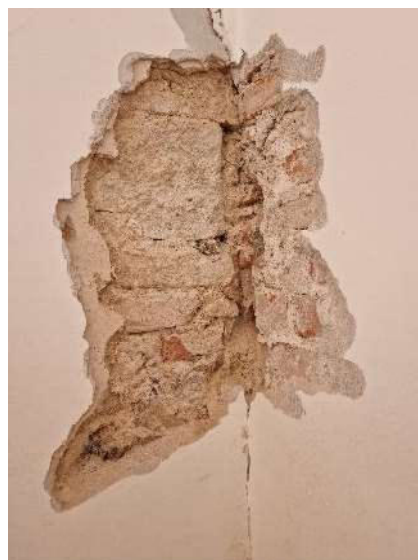
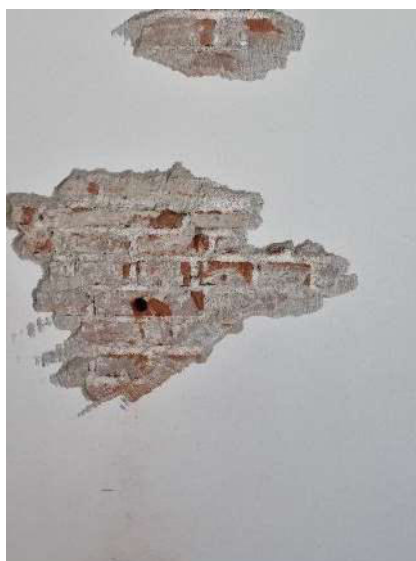
localizzazione: **PIANO NOBILE – Corpo A** tasca sondaggio **SRm – A02**

Descrizione: il muro di spina di recente costruzione ha una tipologia differente rispetto alla muro perimetrale, nello specifico è una muratura a mattoni pieni a 3 teste e non presenta un corretto ammorsamento con il muro perimetrale.

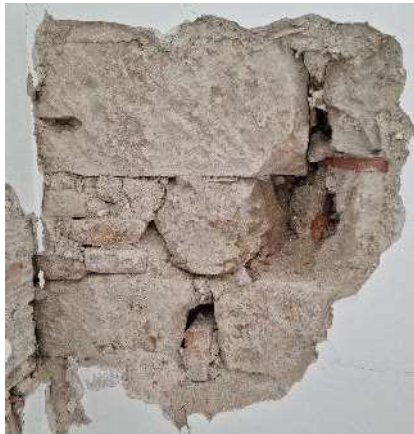
localizzazione: **PIANO NOBILE – Corpo A** tasca sondaggio **SRm – A03**

Descrizione: si rimarca la natura caotica delle muratura e la mancanza di ricorsi di malta regolari e consistenti.

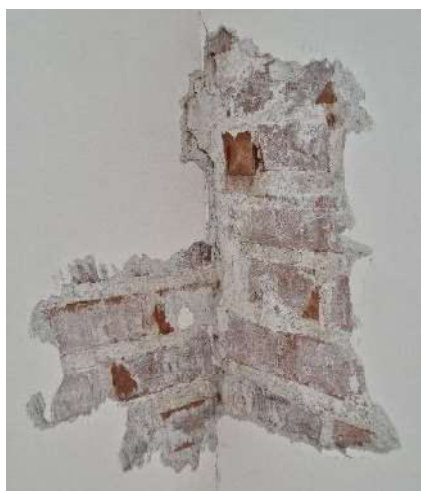
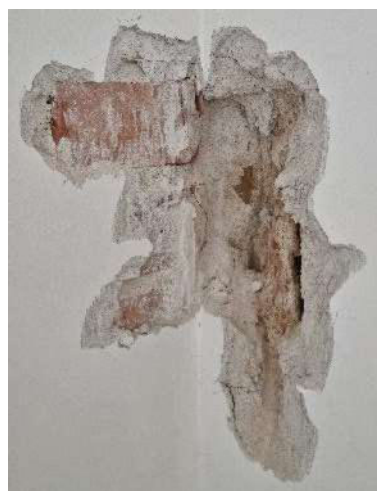
localizzazione: **PIANO NOBILE – Corpo A** tasca sondaggio **SRm – A05**

Descrizione: presenza sia sul muro perimetrale che su quello di spina una fodera interna a mattoni pieni utilizzata come superficie per l'appoggio delle travi in legno del soppalco soprastante. Questa fodera in mattoni non è ammorsata con la muratura esistente.

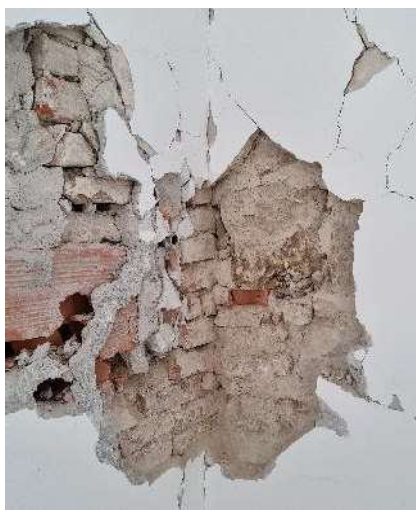
localizzazione: **PIANO NOBILE – Corpo A** tasca sondaggio **SRm – A06**

Descrizione: forte disomogeneità nella zona d'angolo, ammorsamento assente tra muro perimetrale e muro di spina – forse nel muro di spina c'era una nicchia che è stata richiusa non a regola d'arte

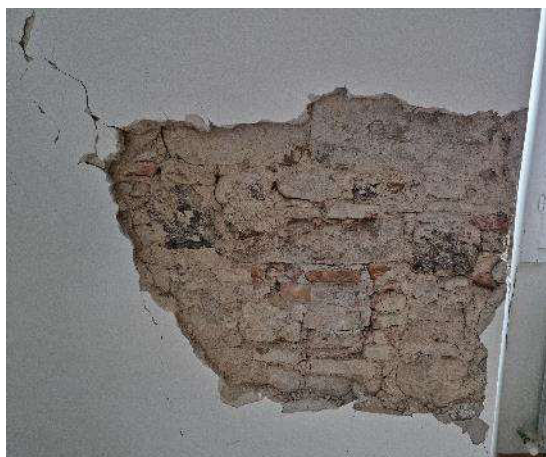
localizzazione: **PIANO NOBILE – Corpo A tasca sondaggio SRm – A07**

Descrizione: si rimarca la scarsa qualità della muratura esistente

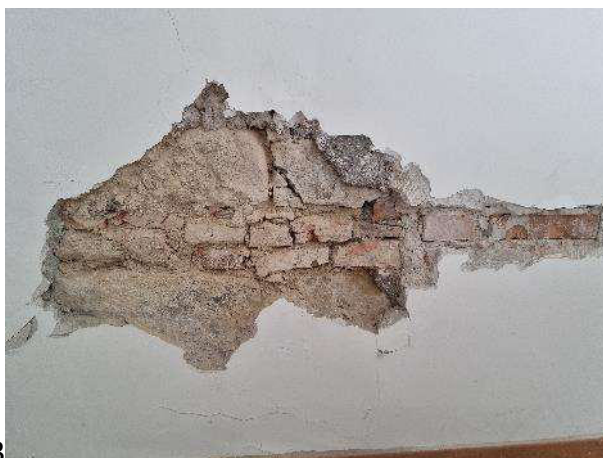
localizzazione: **PIANO NOBILE – Corpo A tasca sondaggio SLb – A08**

Descrizione: si osserva una porzione nuova realizzata con mattoni pieni in prossimità dell'apertura. Questa porzione non presenta un corretto ammorsamento con la muratura esistente

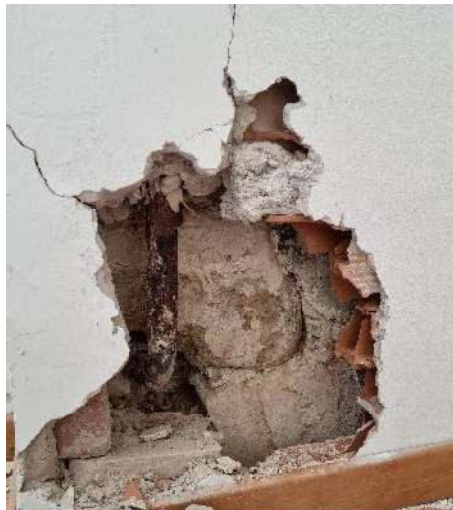
localizzazione: **PIANO NOBILE – Corpo A** tasca sondaggio **SRm – A13**

Descrizione: presenza di una fodera interna con laterizi forati da 8 cm – intercapedine 7 cm

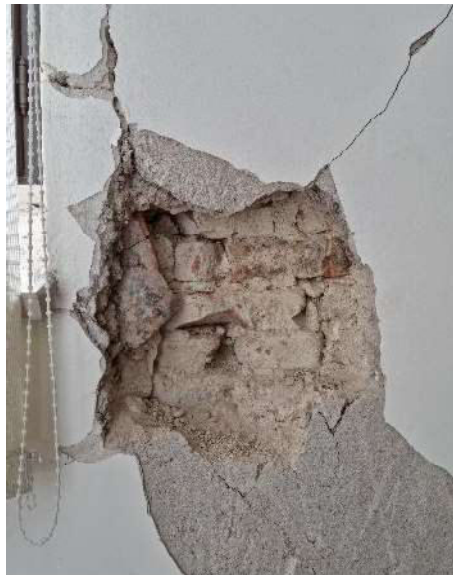
localizzazione: **PIANO NOBILE – Corpo A** tasca sondaggio **SRm – A14**

Descrizione: presenza di materiale di risulta per linearizzare la superficie ricoperto con un intonaco a cemento di sp. 4 cm – intonaco a cemento + materiale di risulta 7 cm.

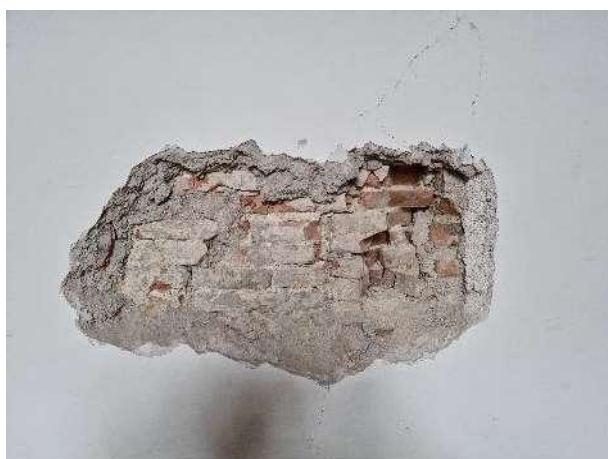
localizzazione: **PIANO NOBILE – Corpo A tasca sondaggio SRm – A15**

Descrizione: muratura fortemente caotica con mattoni rotti

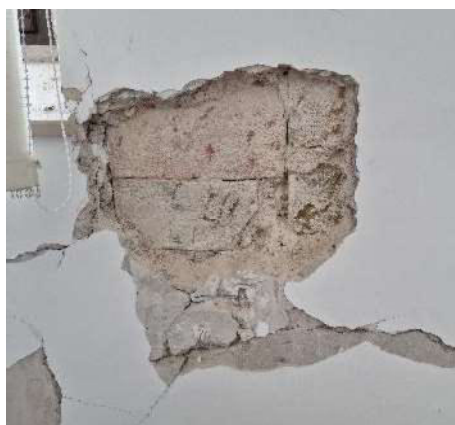
localizzazione: **PIANO NOBILE – Corpo A tasca sondaggio SRm – A16**

Descrizione: intonaco a cemento sp. 6.5 cm

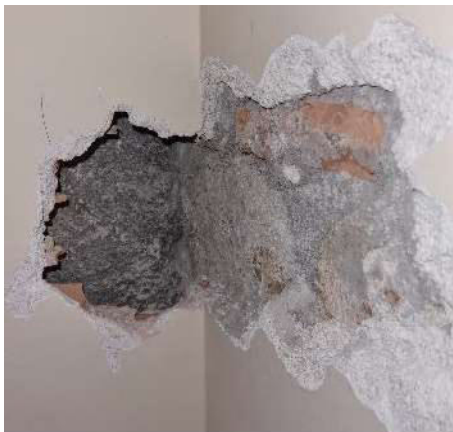
localizzazione: **PIANO NOBILE – Corpo B** tasca sondaggio **SRm – B01**

Descrizione: muro perimetrale ricoperto da un strato superficiale di intonaco a cemento – presenza di una controparete in forati da 8 cm

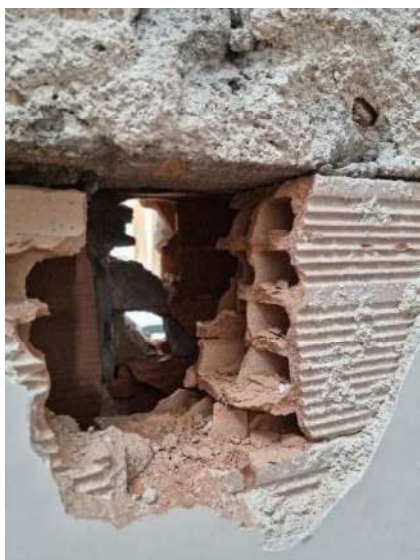
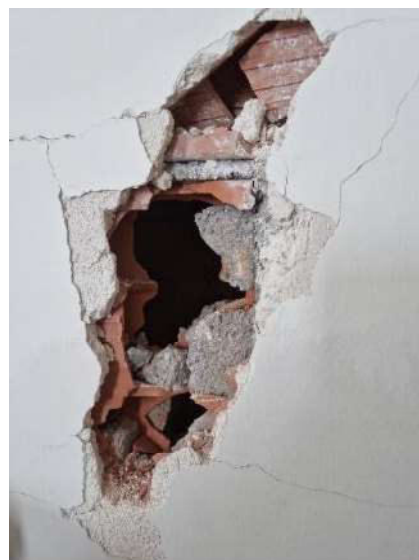
localizzazione: **PIANO NOBILE – Corpo B** tasca sondaggio **SRm – B02**

Descrizione: pannelli murari corridoio di giurispudenza sui quali poggia la volta a botte in camorcanna caratterizzati da un blocco forato a 3 fori su 5 ordini (15 fori totali) B = 13 cm + intercapedine da 12 cm + forato da 8 cm.

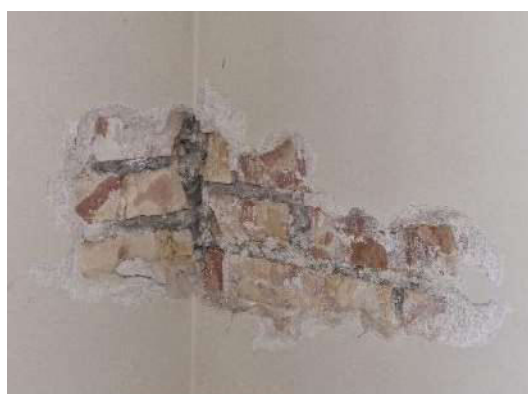
localizzazione: **PIANO NOBILE – Corpo B** tasca sondaggio **SRm – B03**

Descrizione: presenza di una fodera in mattoni pieni rispettivamente sul muro perimetrale e di spina

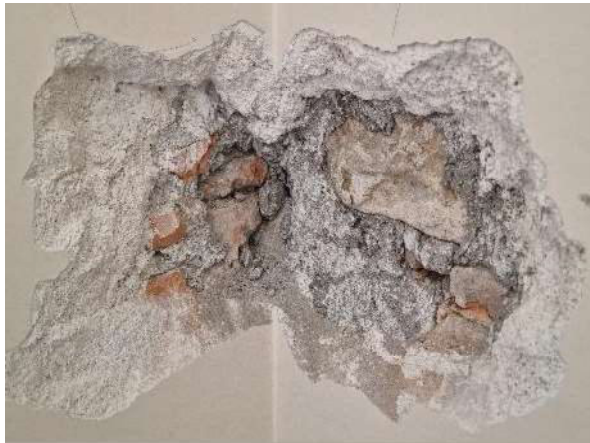
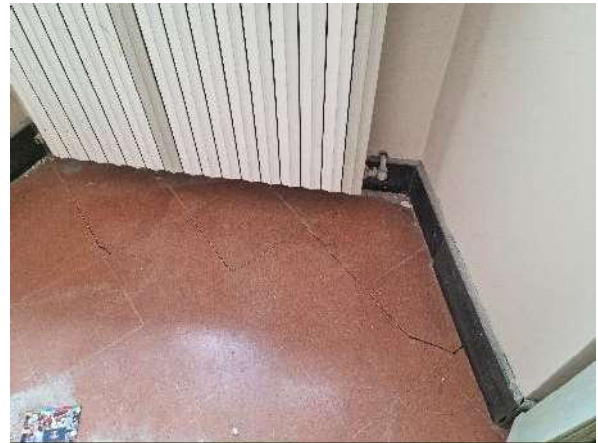
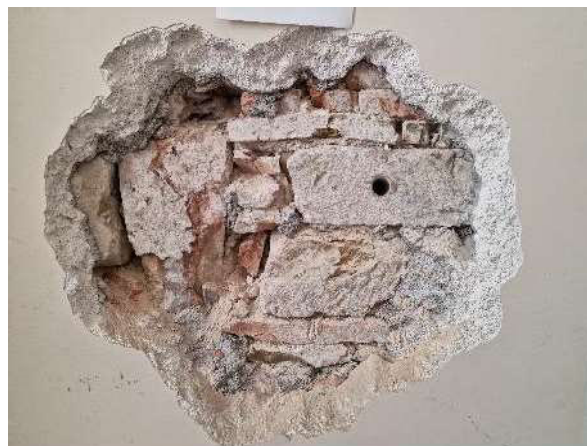
localizzazione: **PIANO NOBILE – Corpo B** tasca sondaggio **SRm – B04**

muro di spina della torre in prossimità dell'E-B02

Descrizione: si osserva un mancato ammorsamento tra il muro perimetrale e quello di spina e un possibile meccanismo di ribaltamento verso l'esterno del muro perimetrale

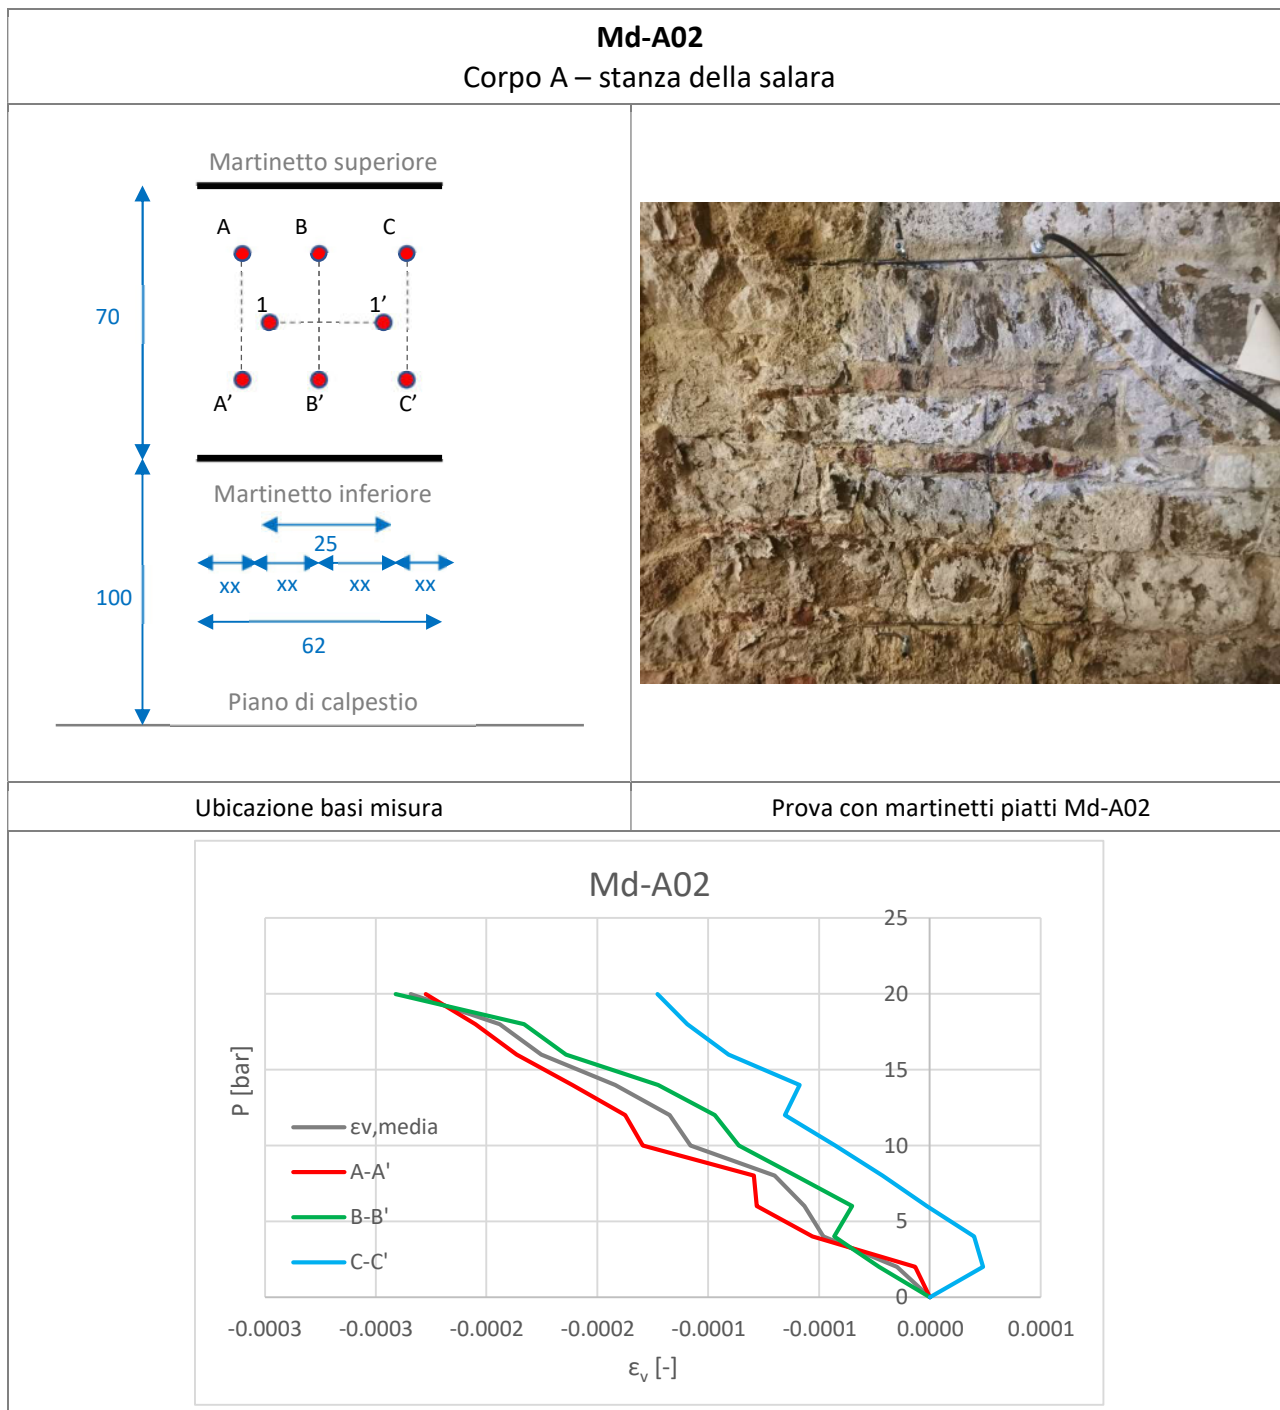
Prova 4 – 18/02/2022

La prova è stata interrotta a causa della rottura del martinetto superiore.

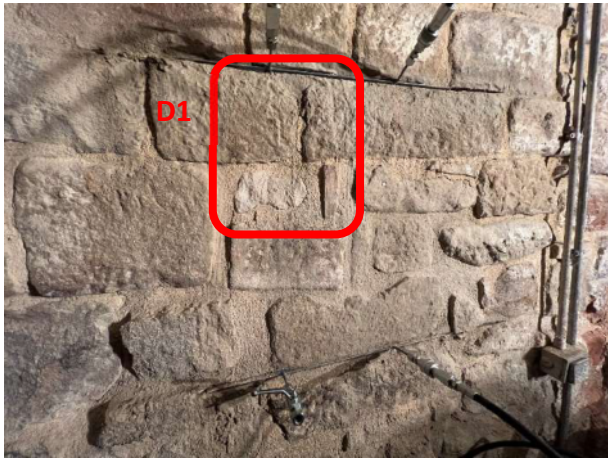
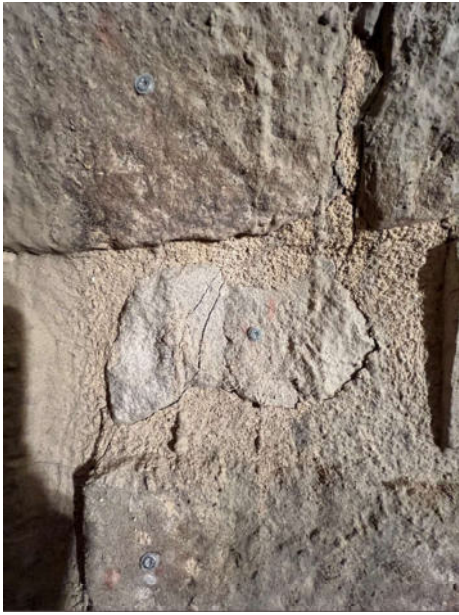
<p align="center">Md-C01 Corpo C – corridoi ingresso sala della colonna</p>

Paramento murario al termine della prova	Dettaglio D1

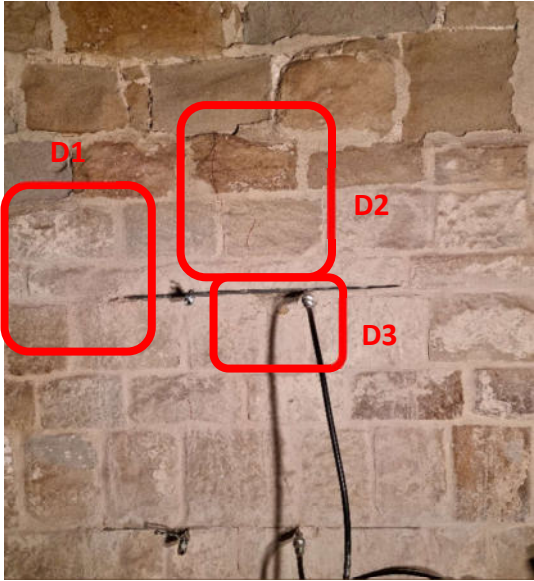
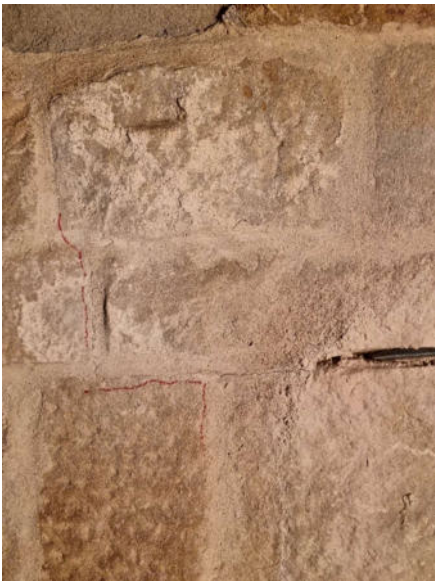
<p align="center">Md-B01 Corpo B – cortile esterno</p>	
<p align="center">Md-B01</p>

Paramento murario al termine della prova	Dettaglio D1

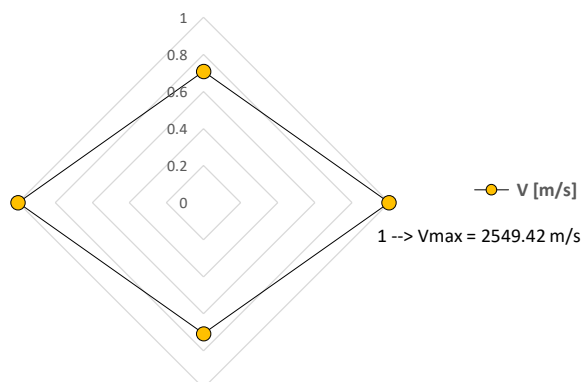
COLONNA n. 1

Nella sezione di base si osserva che i valori delle velocità misurate lungo la direzione 1-1' risultano inferiori del 29% rispetto a quelle misurate lungo la direzione 2-2'. Questa differenza potrebbe essere principalmente imputata al degrado corticale del materiale alla base della colonna in quanto le superfici risultano essere molto scabrose e degradate. Tale considerazione è confermata dal fatto che nella sezione di mezzeria, dove le superfici risultano essere meno degradate, le velocità misurate lungo le due direzioni ortogonali presentano valori molto simili tra loro.

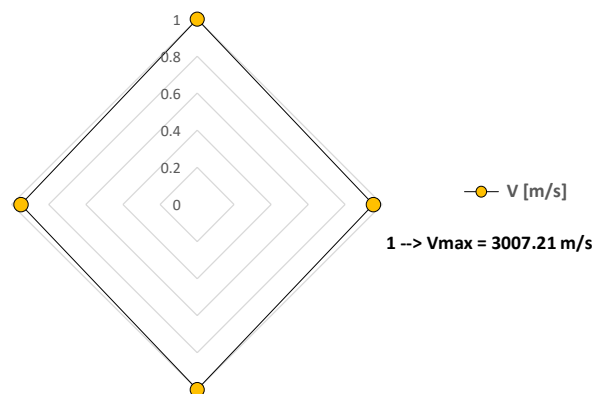
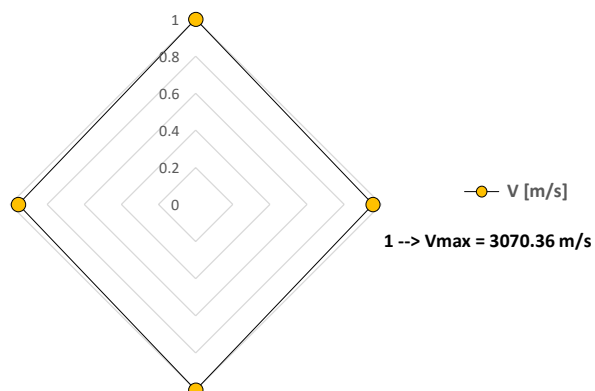
COLONNA n. 2

Sia nella sezione di base che nella sezione di mezzeria, le velocità misurate nelle due direzioni ortogonali risultano essere molto vicine tra loro, pertanto, è possibile ipotizzare che sia sulla zona corticale che internamente alla colonna il materiale è integro.

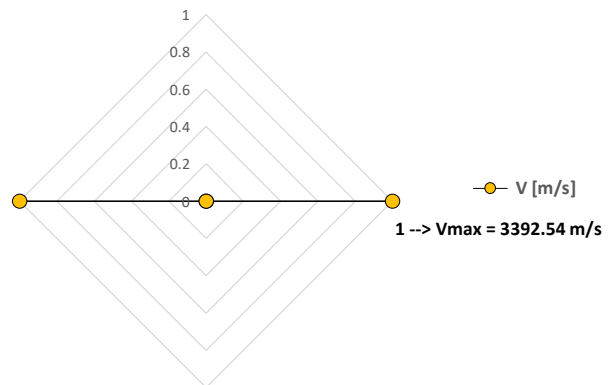
COLONNA n. 3

Nella sezione di base, lungo la direttrice 1-1', non è stato possibile misurare valori attendibili delle velocità dovute al degrado corticale del materiale in quanto le superfici si presentano molto irregolari (superficie sfaldata). Nella direzione 2-2' si osservano misure delle velocità in linea con quanto misurato nelle sezioni integre.

Nella sezione di mezzeria si osserva che i valori delle velocità misurate lungo la direzione 1-1' risultano inferiori del 60% rispetto a quelle misurate lungo la direzione 2-2'. Questa differenza potrebbe essere imputata oltre che al degrado corticale del materiale, anche dalla possibile presenza di discontinuità interne.

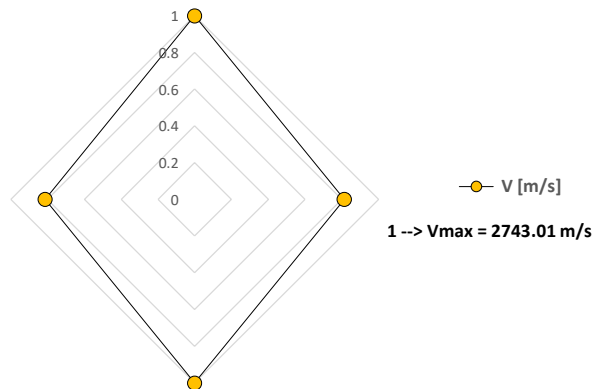
COLONNA n. 5

Nella sezione di base si osserva che i valori delle velocità misurate lungo la direzione 2-2' risultano inferiori del 19% rispetto a quelle misurate lungo la direzione 1-1'. Questa differenza potrebbe essere imputata al degrado corticale del materiale.

Nella sezione di mezzeria si osserva che i valori delle velocità misurate lungo la direzione 2-2' risultano inferiori del 26% rispetto a quelle misurate lungo la direzione 1-1'. Questa differenza potrebbe essere imputata al degrado corticale del materiale.

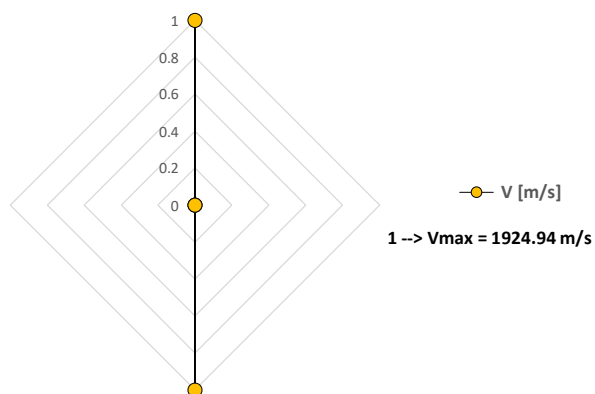
COLONNA n. 6

Nella sezione di base, lungo la direttrice 2-2', non è stato possibile misurare valori attendibili delle velocità dovute al degrado corticale del materiale in quanto le superfici si presentano molto irregolari (superficie sfaldata). Nella direzione 2-2' si osservano misure delle velocità inferiori rispetto a quanto misurato nelle sezioni integre dovuto alla presenza di degrado superficiale.

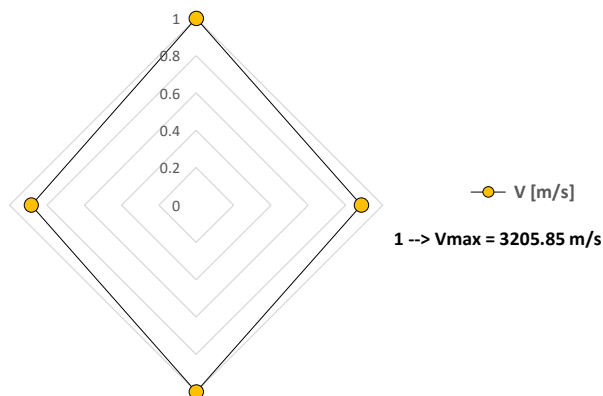
COLONNA n. 8

Nella sezione di base si osserva che i valori delle velocità misurate lungo la direzione 2-2' risultano inferiori del 11% rispetto a quelle misurate lungo la direzione 1-1'. Questa differenza potrebbe essere imputata al degrado corticale del materiale.

Nella sezione di mezzeria si osserva che i valori delle velocità misurate lungo la direzione 2-2' risultano inferiori del 23% rispetto a quelle misurate lungo la direzione 1-1'. Questa differenza potrebbe essere imputata al degrado corticale del materiale.

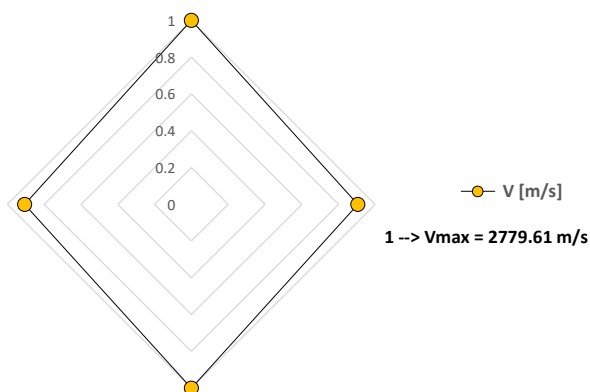
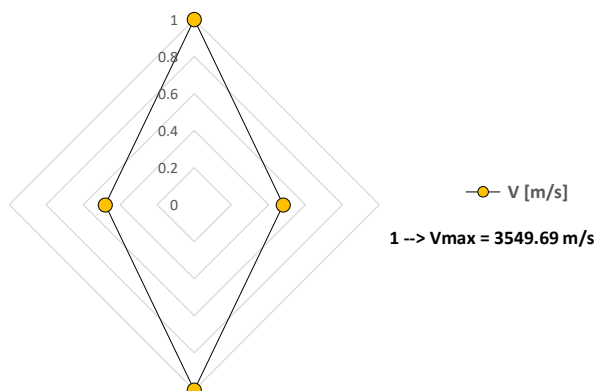
COLONNA n. 9

Nella sezione di base si osserva che i valori delle velocità misurate lungo le due direzioni ortogonali risultano essere molto vicine tra loro, pertanto, è possibile ipotizzare che sia sulla zona corticale che internamente alla colonna il materiale è integro.

Nella sezione di mezzeria si osserva che i valori delle velocità misurate lungo la direzione 2-2' risultano inferiori del 52% rispetto a quelle misurate lungo la direzione 1-1'. Questa differenza potrebbe essere imputata oltre che al degrado corticale del materiale, anche dalla possibile presenza di discontinuità interne.

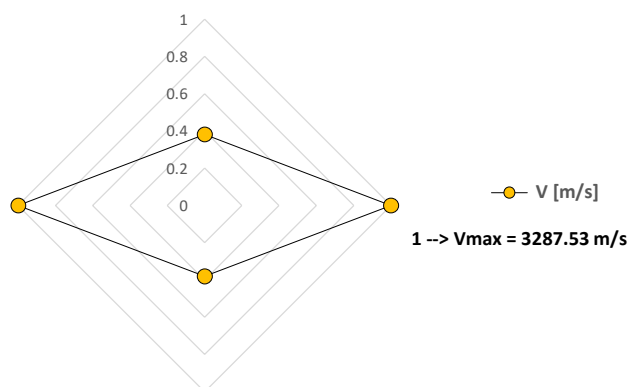
COLONNA n. 10

Nella sezione di base si osserva che i valori delle velocità misurate lungo la direzione 1-1' risultano inferiori del 62% rispetto a quelle misurate lungo la direzione 2-2'. Questa differenza potrebbe essere imputata oltre che al degrado corticale del materiale, anche dalla possibile presenza di discontinuità interne.

Nella sezione di mezzeria si osserva che i valori delle velocità misurate lungo la direzione 1-1' risultano inferiori del 23% rispetto a quelle misurate lungo la direzione 2-2'. Questa differenza potrebbe essere imputata al degrado corticale del materiale.

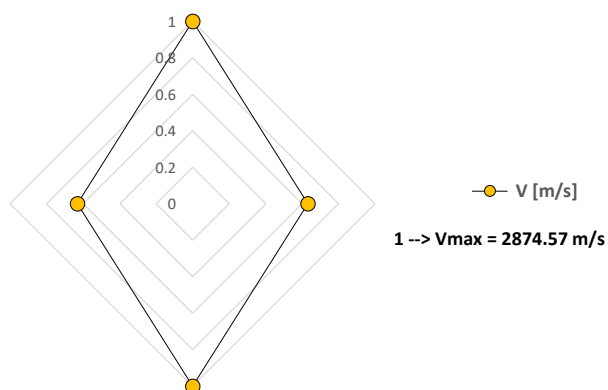
COLONNA n. 12

Nella sezione di base si osserva che i valori delle velocità misurate lungo la direzione 2-2' risultano inferiori del 37% rispetto a quelle misurate lungo la direzione 1-1'. Questa differenza potrebbe essere imputata al degrado corticale del materiale.

Nella sezione di mezzeria si osserva che i valori delle velocità misurate lungo la direzione 2-2' risultano inferiori del 38% rispetto a quelle misurate lungo la direzione 1-1'. Questa differenza potrebbe essere imputata al degrado corticale del materiale.

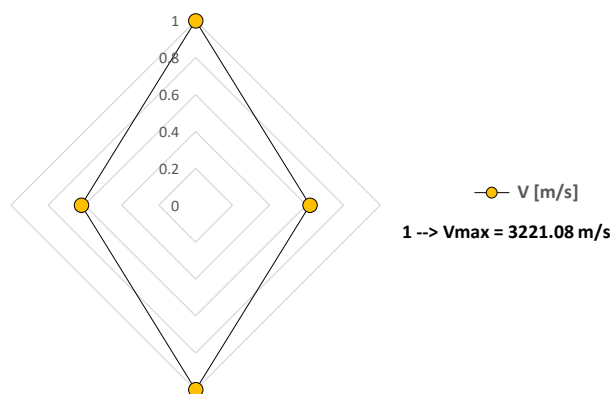
COLONNA n. 13

Nella sezione di base si osserva che i valori delle velocità misurate lungo la direzione 2-2' risultano inferiori del 38% rispetto a quelle misurate lungo la direzione 1-1'. Questa differenza potrebbe essere imputata al degrado corticale del materiale.

Nella sezione di mezzeria si osserva che i valori delle velocità misurate lungo la direzione 2-2' risultano inferiori del 26% rispetto a quelle misurate lungo la direzione 1-1'. Questa differenza potrebbe essere imputata al degrado corticale del materiale.

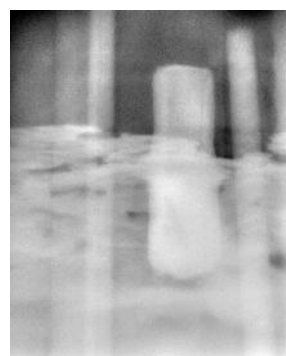
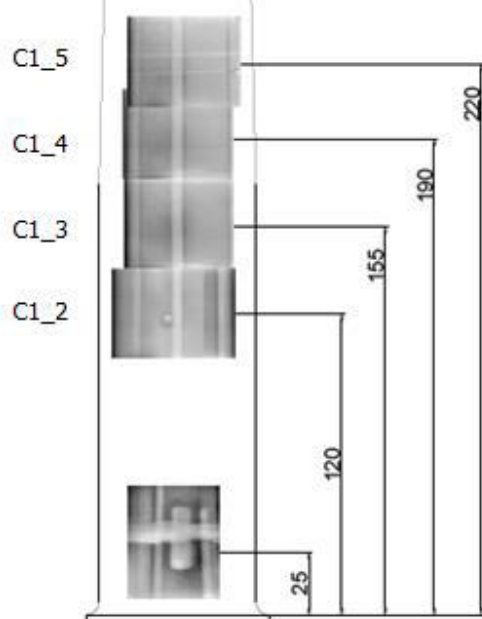
Si individuano 3 ferri su tutta la lunghezza della colonna e un numero maggiore in corrispondenza della piastra sul basamento.

La figura di seguito, una vista dall'alto della piastra, mostra la non omogeneità della stessa:

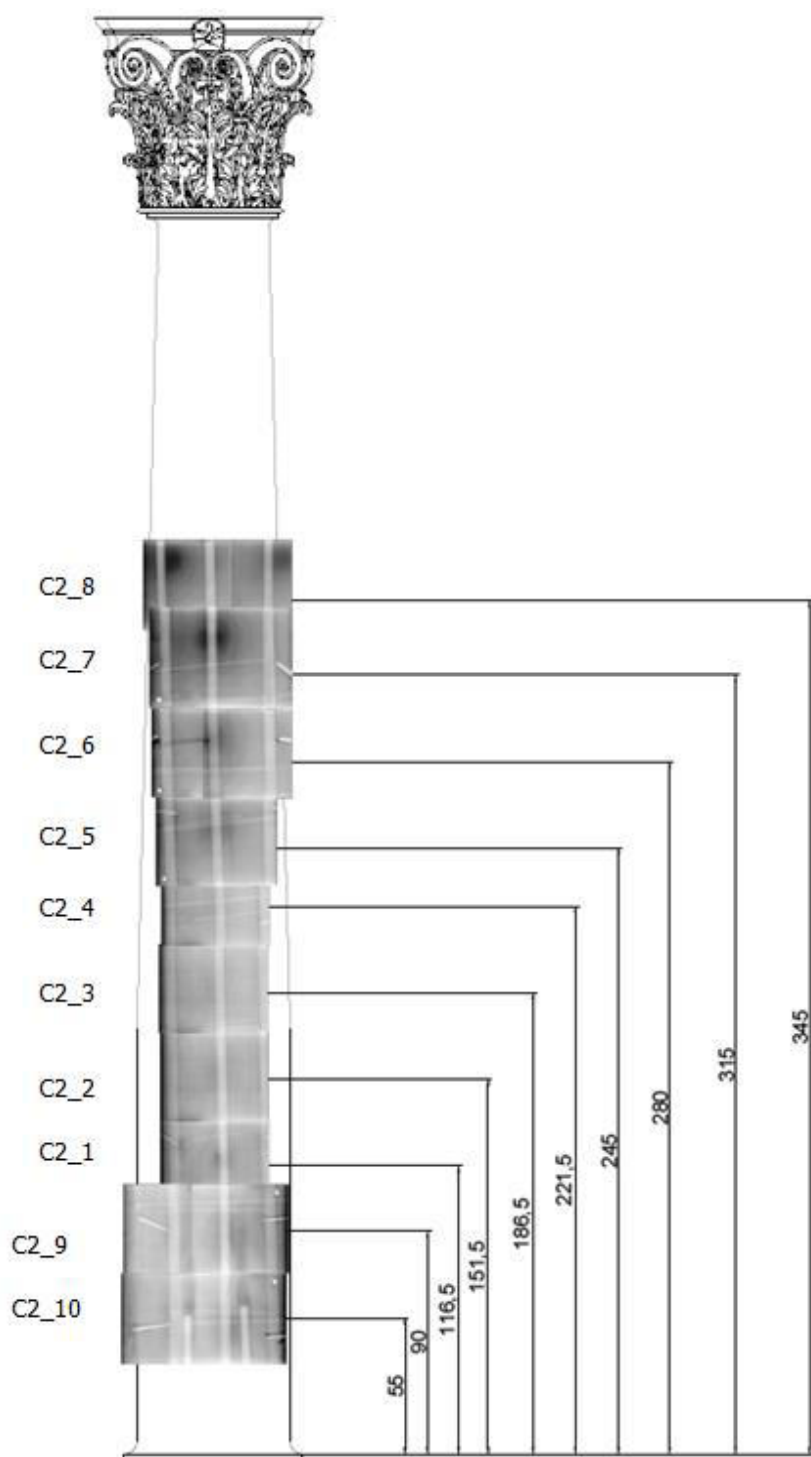
3.2 Colonna 2

Nella porzione di colonna esaminata il materiale di composizione risulta essere compatto e uniforme e i ferri ben delineati.

Tuttavia si notano in quasi tutte le immagini delle piccole cricche interne longitudinali e un foro trasversale visibile nell'immagine C2_6.

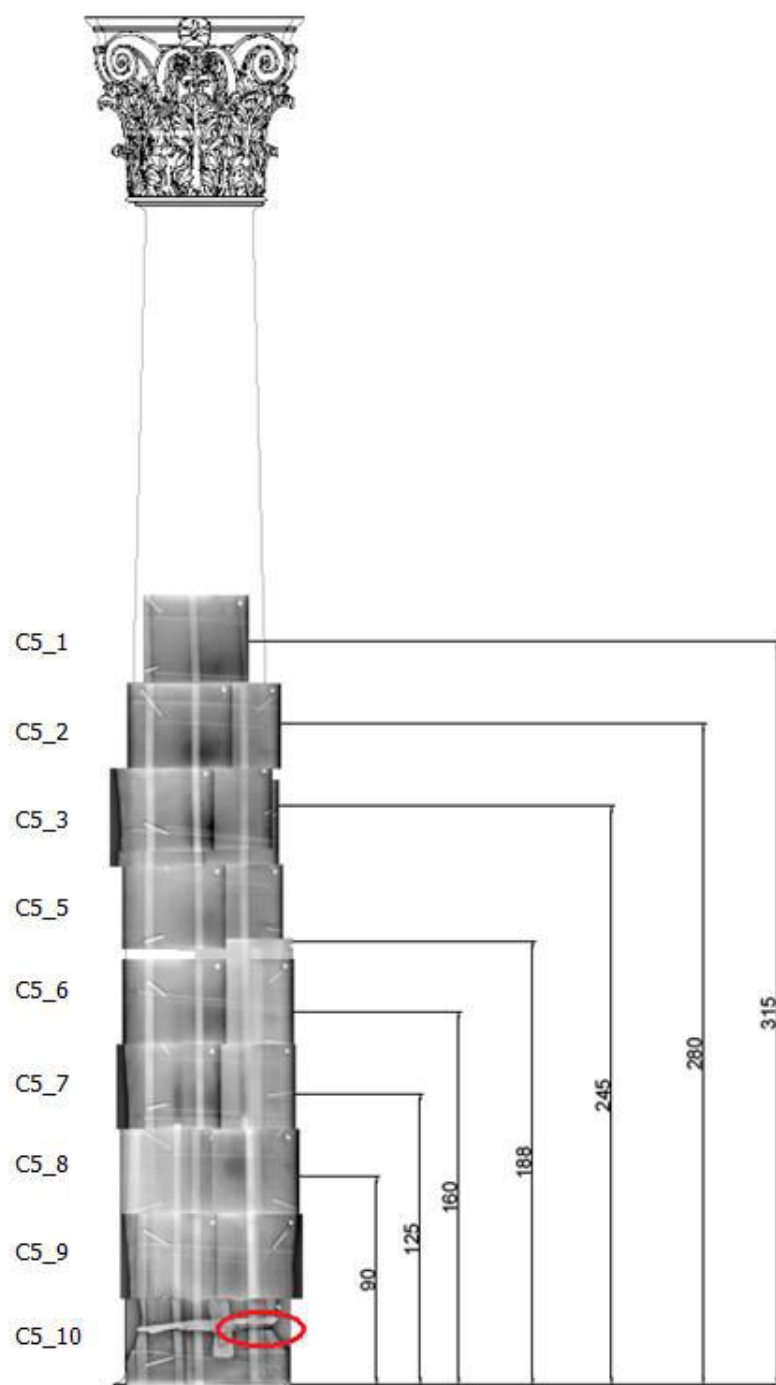
3.4 Colonna 5

Nella porzione di colonna esaminata non si riscontrano anomalie: il materiale di composizione della colonna risulta essere compatto e uniforme e i ferri ben delineati.

Sono riconoscibili 6 ferri alla base e solo 3 nella parte medio-alta della colonna.
