Riparazione dei danni e miglioramento sismico del Palazzo Ducale (da Varano), danneggiato dagli eventi sismici del 24 agosto 2016 e successivi

Piazza Cavour - 62032 - Camerino (MC) - Marche - Italia

Progetto Esecutivo Relazione indagini strutturali

RT 01	Palazzo Ducale di Camerino (MC) <i>Campagna di indagini sulle strutture murarie, sugli orizzontamenti e sul colonnato del Portico Varano</i>	RISULTATI DELLA CAMPAGNA DI INDAGINI SULLE STRUTTURE
		marzo 2022
		Pag. 1 di 194

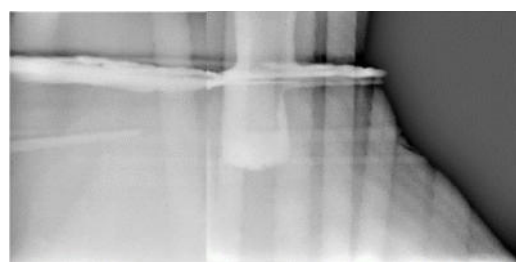
Il basamento della colonna è stato verificato anche da una seconda angolazione per indagare l'eventuale inclinazione in una seconda direzione.

L'esito della verifica è stato negativo e l'immagine è riportata di seguito.

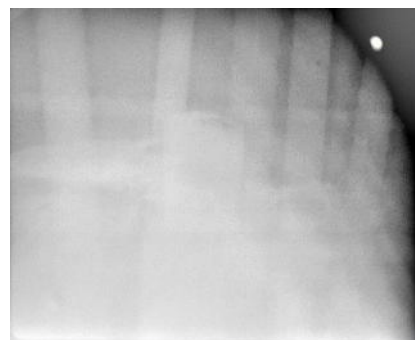
È stata inoltre valutata la piastra, mediante una sua vista dall'alto, che in questo caso risulta essere omogenea.
