Riparazione dei danni e miglioramento sismico del Palazzo Ducale (da Varano), danneggiato dagli eventi sismici del 24 agosto 2016 e successivi

Progetto Esecutivo Relazione interventi architettonici

PALAZZO DUCALE DI CAMERINO
RELAZIONE ILLUSTRATIVA INTERVENTI ARCHITETTONICI

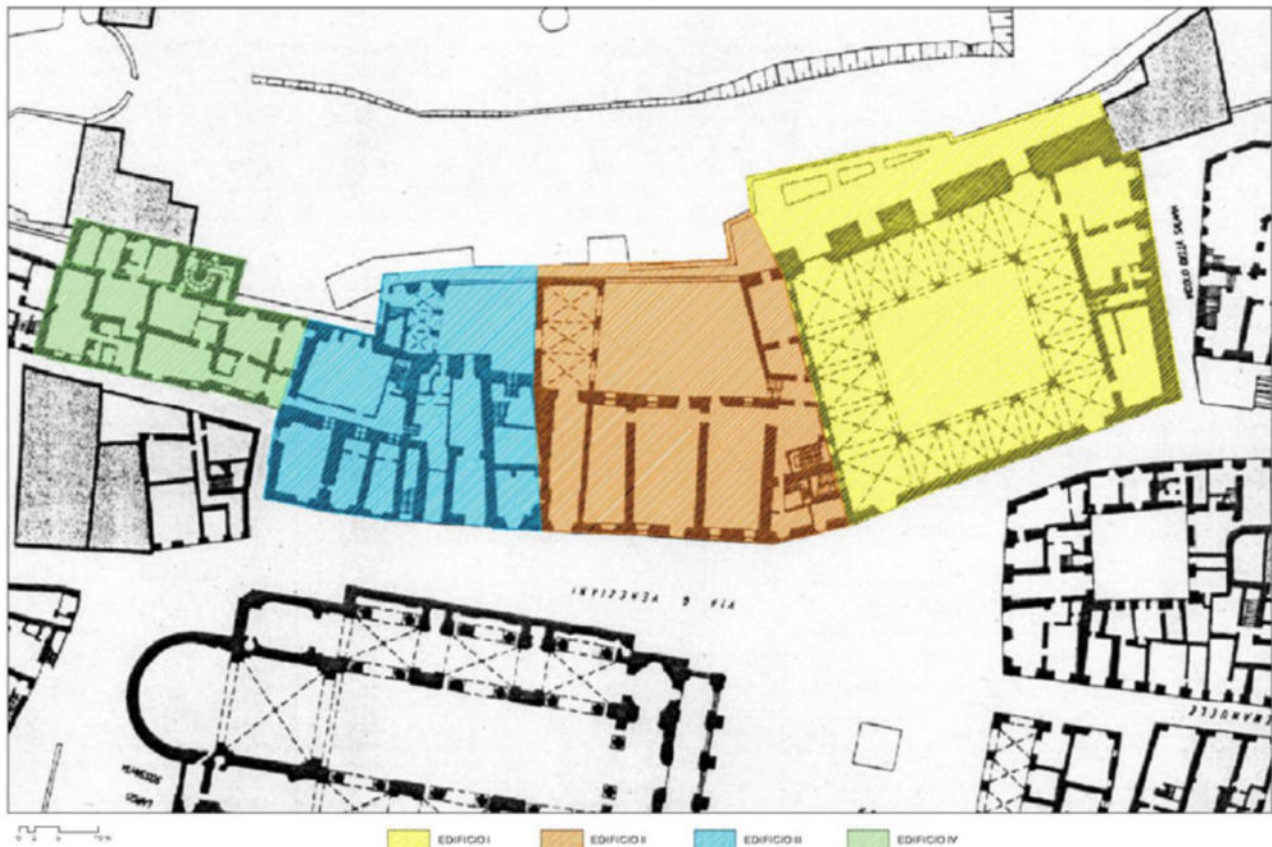
L'analisi dell'edificio ha evidenziato il ricorrere di numerosi elementi di vulnerabilità in parte legati al succedersi delle fasi di accrescimento della fabbrica, in parte alla scarsa qualità di alcuni elementi costruttivi non originari. Tra essi vanno evidenziati le carenze dell'apparecchio murario di alcune pareti portanti per mancanza di collegamento trasversale tra i paramenti murari della stessa parete ed in particolare l'assenza di efficaci collegamenti in corrispondenza delle angolate e dei martelli murari.
